## Das Steinhaus zu Helmarshausen

Gerhard Seib

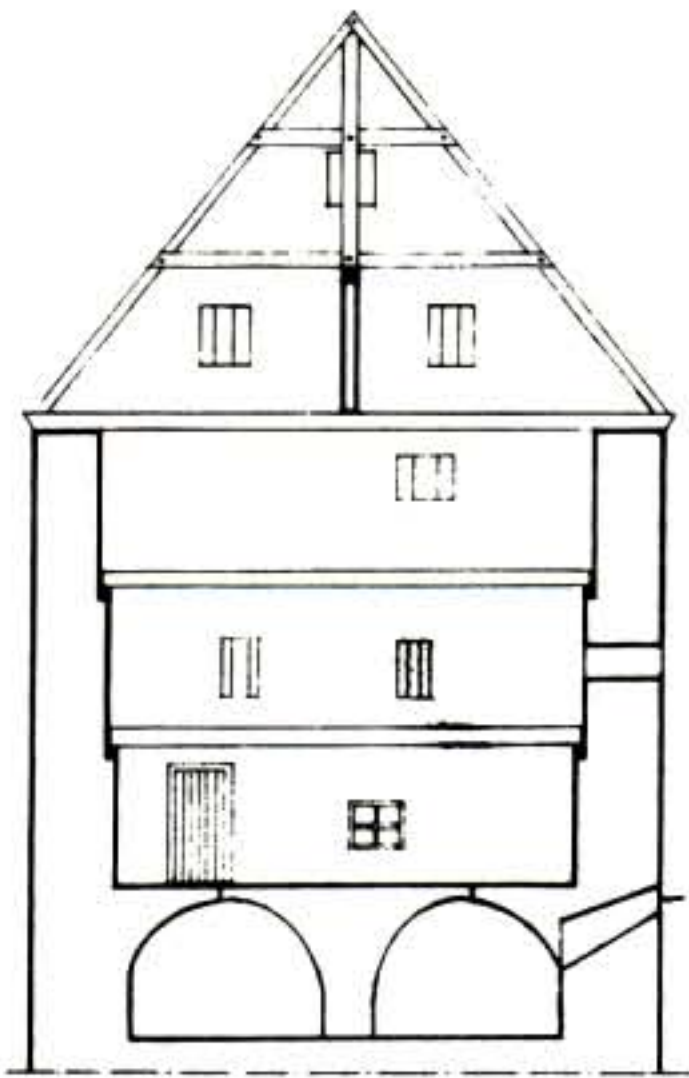
SCHNITT A-A

Besonders bemerkenswert ist der heute noch unter einer Betonplatte bestehende Keller, der im westlichen Teil der Südseite über acht Stufen mit bewölbtem Hals erreicht werden kann. Die Außenmündung des Halses wies über einem Rundbogen einen Entlastungsbogen auf. Die Grundfläche des Raumes mißt 5,85 m im Quadrat; er wird von einem vierteiligen Kreuzgratgewölbe, das aus der Durchdringung von vier Tonnenkompartimenten gebildet wird und in der Mitte auf einer quadratisch gemauerten Stütze aufsitzt, überwölbt. Bis zum Gewölbescheitel ist der Raum ca. 2 m hoch. Eine spärliche Beleuchtung erhält der Keller durch zwei in der Ost- und einen in der Nordwand sitzende Licht-, Luft- und Fallschächte. Der südliche Schacht in der Ostseite ist nachträglich etwas vergrößert worden. Der Boden zeigt einen alten Sandsteinplattenbelag; das ca. 1,20 m starke Mauerwerk liegt frei; Reste einer ursprünglichen Verputzung sind nicht auszumachen.

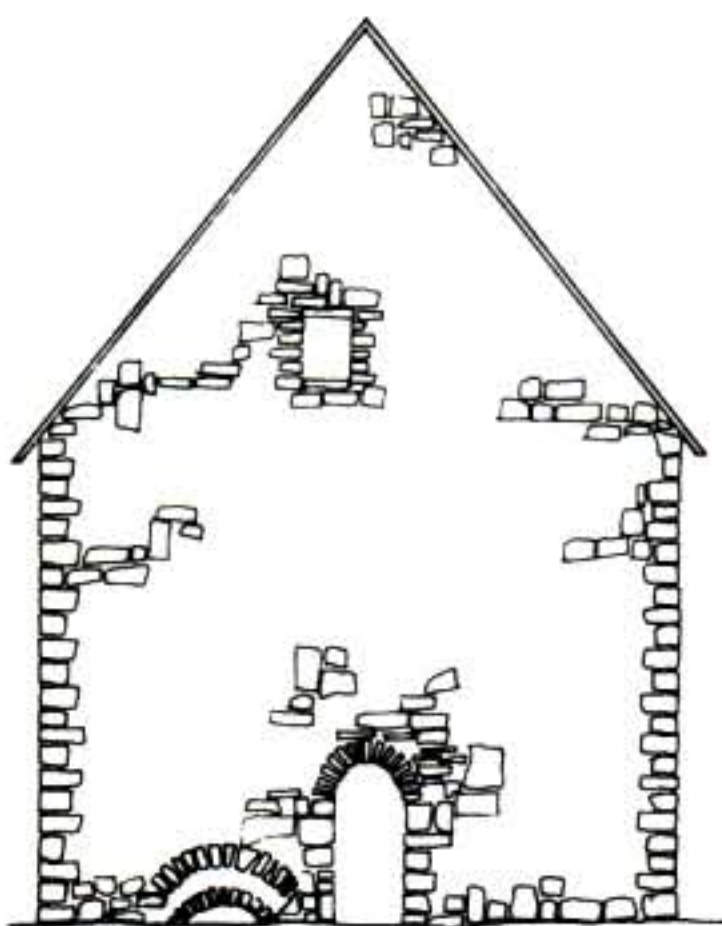
SÜDANSICHT

Buntsandstein) unterschiedlicher Zusammensetzung – ohne erkennbare Regel wechselten Plattenschichten mit eingestreuten großformatigen Sandsteinbrocken – mit überwiegend quaderähnlichen Formaten im Eckverband bestehende Gebäude hatte einen quadratischen Grundriß von etwa 8,85 m Seitenlänge und besaß über einem gewölbten Keller ein Erdgeschoß, zwei Obergeschosse und ein Dachgeschoß. Nord- und Südfassade hatten massive steile Giebel, hinter denen sich ein mit Wesersandsteinplatten eingedecktes Satteldach mit mittelalterlichem Stuhl befand; bis zum First war es 9,60 m hoch. Die Südfassade besaß etwa in Fassadenmitte einen hohen, rundbogig schließenden, ebenerdigen Zugang, der ca. 2,15 m hoch und 0,87 m breit war und eine Keilsteinwölbung besaß. Das Mauerwerk war hier 1,27 m stark. Links von der Türöffnung zeigte sich der Zugang zum Kellerhals. Die Südfassade wies nur im unteren Giebelbereich eine wohl nachträglich (nachmittelalterlich?) vergrößerte rechteckige Öffnung (Aufzugluke) auf.

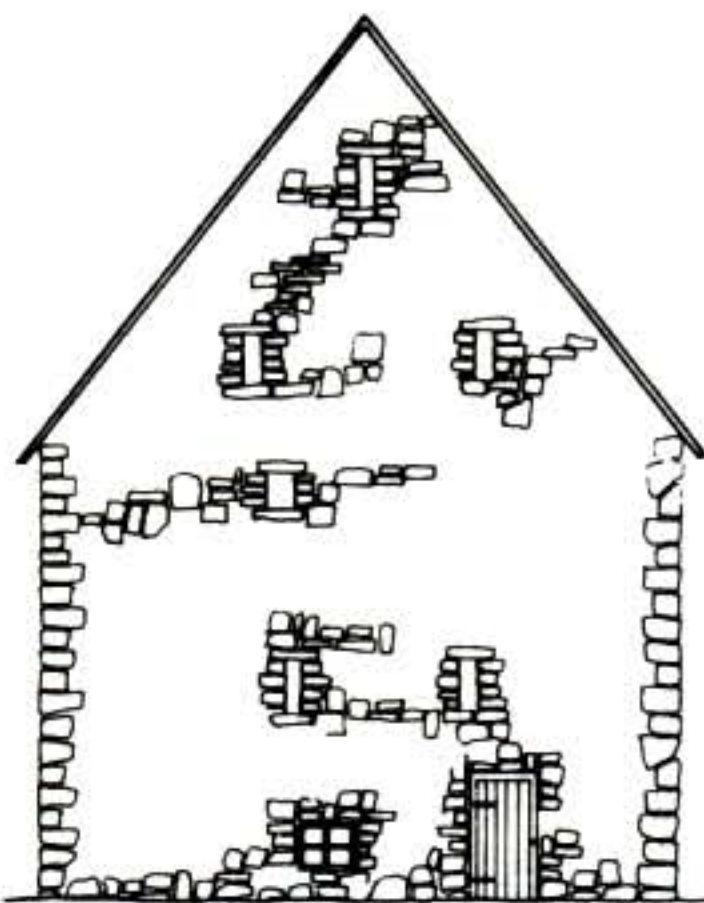
NORDANSICHT

Die Nordfassade zeigte die meisten originalen Maueröffnungen; sie bot wohl die eindrucksvollste Ansicht: Zunächst war etwa in Mauermitte, direkt über dem Boden, ein kleiner Kellerschacht zu erkennen, sodann bestand im westlichen Teil des Erdgeschosses eine rechteckige Tür, die im 19. oder 20. Jahrhundert vergrößert worden sein dürfte, aber wohl alter (originaler?) Bestand war; ein östlich davon gelegenes Rechteckfenster dürfte auch nachträglich vergrößert worden sein.

In Höhe des 1. Obergeschosses wies diese Fassade zwei originale Schlitzöffnungen (ca. 0,76 bzw. 0,72 m hoch, 0,16 bzw. 0,20 m breit) auf, in Höhe des 2. Obergeschosses (leicht nach Osten versetzt) eine 0,60 : 0,40 m messende Fensteröffnung und in Höhe des Dachgeschosses zwei Öffnungen, die in etwa denen des 1. Obergeschosses in Axialität und Größe entsprachen, ferner eine Schlitzöffnung in der Giebelspitze.

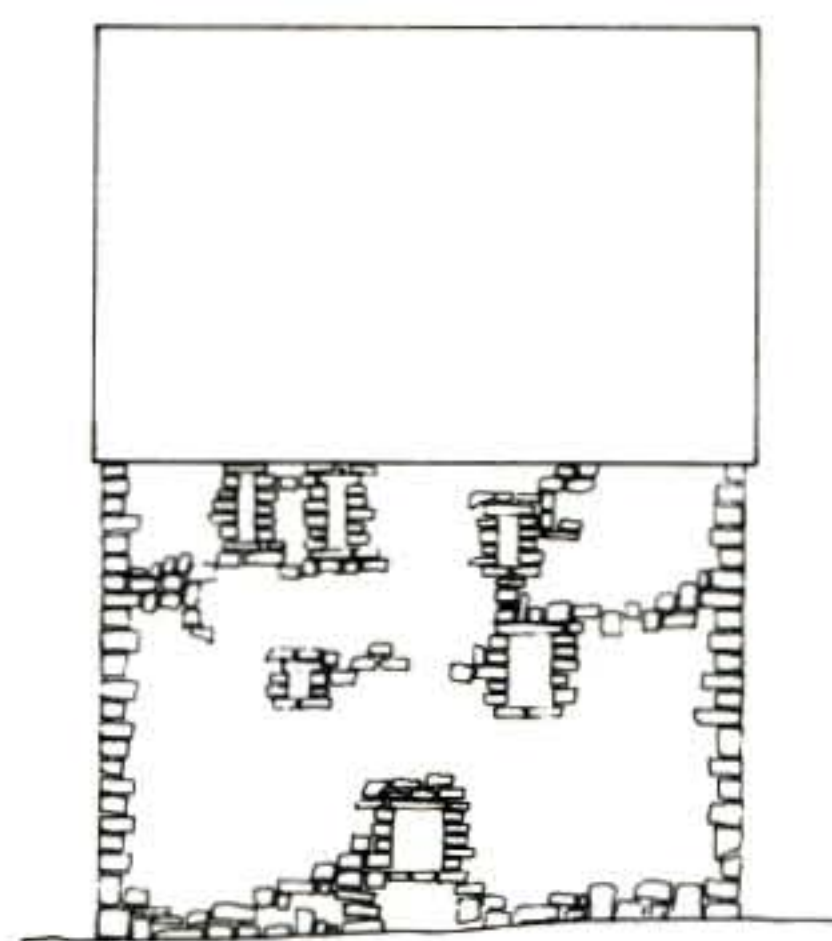
OSTANSICHT

Die Ostfassade besaß an ihrem Fuß zwei Kellerschächte, zum Erdgeschoß eine 0,85 m hohe und 0,57 m breite Öffnung, zeigte in Höhe des 1. Obergeschosses im südlichen Teil eine originale ca. 0,40 m hohe und 0,30 m breite Schlitzöffnung und im nördlichen Teil ein ca. 1 m hohes (wohl auch nachträglich vergrößertes) Rechteckfenster. In Höhe des 2. Obergeschosses saßen im nördlichen Teil zwei Schlitzscharten und eine weitere, leicht nach unten versetzte im südlichen Teil.

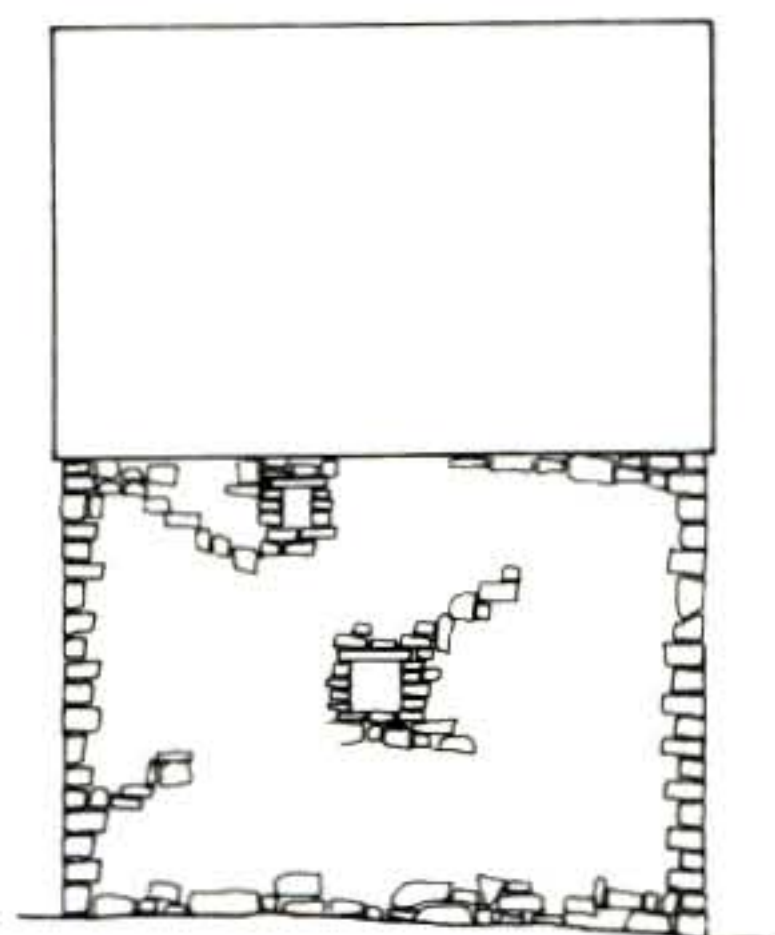
WESTANSICHT

Die Westfassade zeigte in Höhe des 1. Obergeschosses – etwa in deren Mitte –

eine 0,60 m breite und 0,70 m hohe, nachmittelalterlich vergrößerte Öffnung, ferner in Höhe des 2. Obergeschosses – nach Norden verschoben – eine kleine ca. 0,50 m hohe und 0,30 m breite Öffnung.

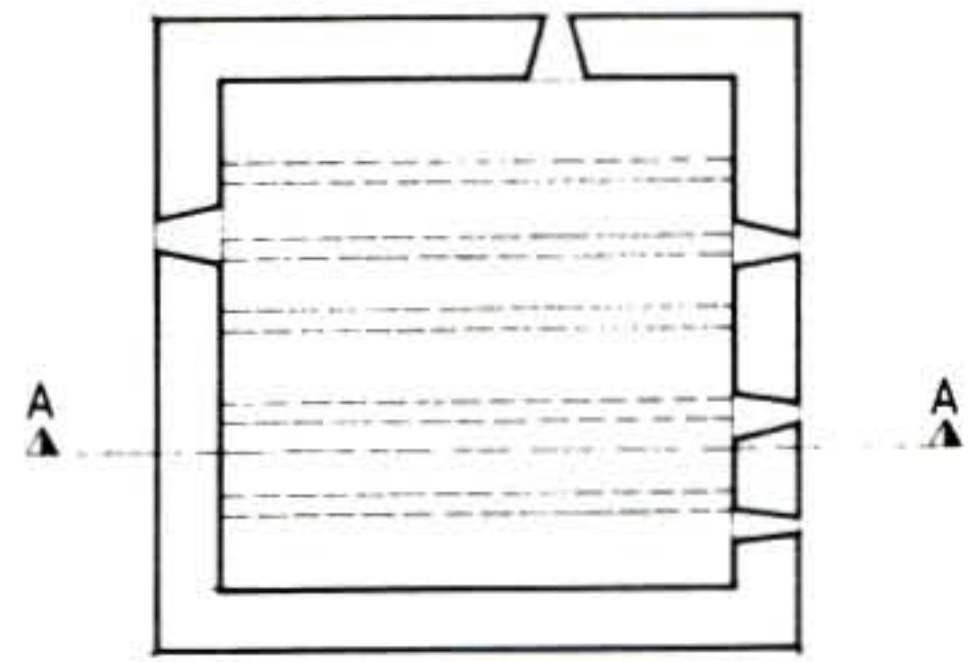
2. OBERGESCHOSS

Das 2. Obergeschoß besaß eine noch komplett erhaltene Balkendecke, die auch aus fünf in Ost-West-Richtung verlaufenden Unterzügen gebildet wurde, die auf in das Mauerwerk eingelassenen Streichbalken aufsaßen; das Mauerwerk sprang hier ca. 0,20 m zurück. Auch in diesem Obergeschoß zeigten sich keinerlei Spuren eines alten Wandputzes. In der Ostwand hatten sich drei Schlitzfenster in originaler Form erhalten; sie saßen ca. 0,70 m über dem Boden. Ein Fenster in der Nordwand, das durch zwei eiserne Rundstäbe gesichert wurde, war nachträglich verbreitert worden. In der Westwand befand sich ein wohl auch noch in ursprünglicher Form erhaltenes Fenster, das jedoch etwas größer als die in der Ostwand war.

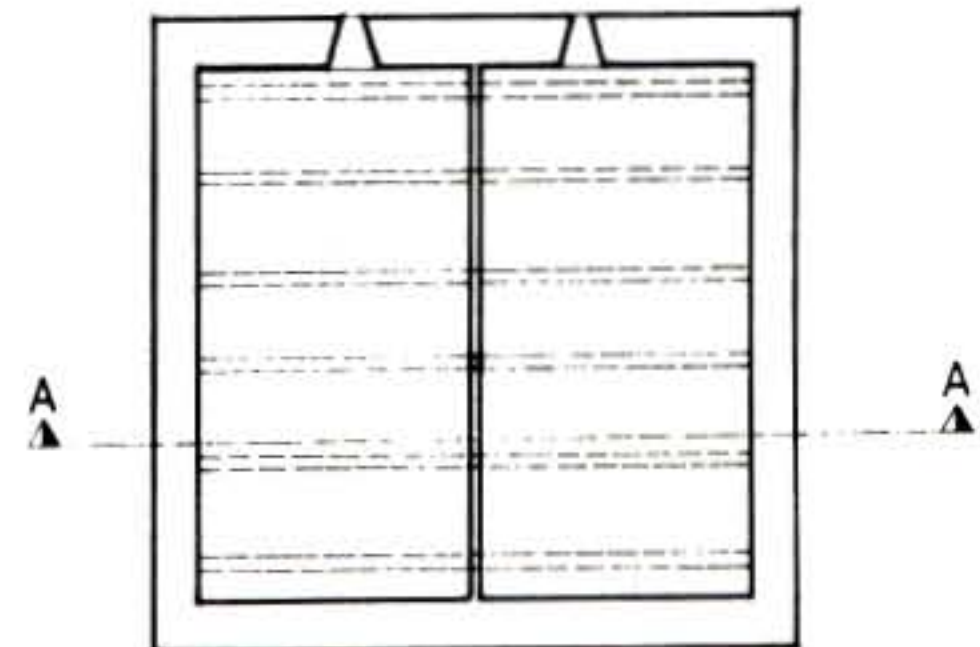
DACHGESCHOSS

Das Dachgeschoß besaß wiederum eine aus in gleicher Richtung verlaufenden Unterzügen gebildete Balkendecke; die von sechs Unterzügen getragene Decke saß wie in den darunterliegenden Geschossen mit den Balken auf in den Wänden eingelassenen Streichbalken auf. Nur im Nordgiebel zeigten sich drei noch ganz ursprünglich erhaltene Schlitzscharten, zwei im unteren Teil, eine in der Giebelspitze. Im Südgiebel befand sich eine moderne Aufzugluke.

In der östlichen Hälfte des Bodens zeigte sich ein Lehmestrich, in der westlichen ein Kalkestrich. In Nord-Süd-Richtung verlief eine wohl erst nachmittelalterliche Fachwerk-Trennwand mit z. T. zweitverwendetem Holz; in den Gefachen saßen luftgetrocknete Lehmziegel. Das Mauerwerk, ebenfalls unverputzt, hatte hier noch eine Stärke von 0,60 m.
