## Die Ederbrücke in Fritzlar

von Dieter Großmann

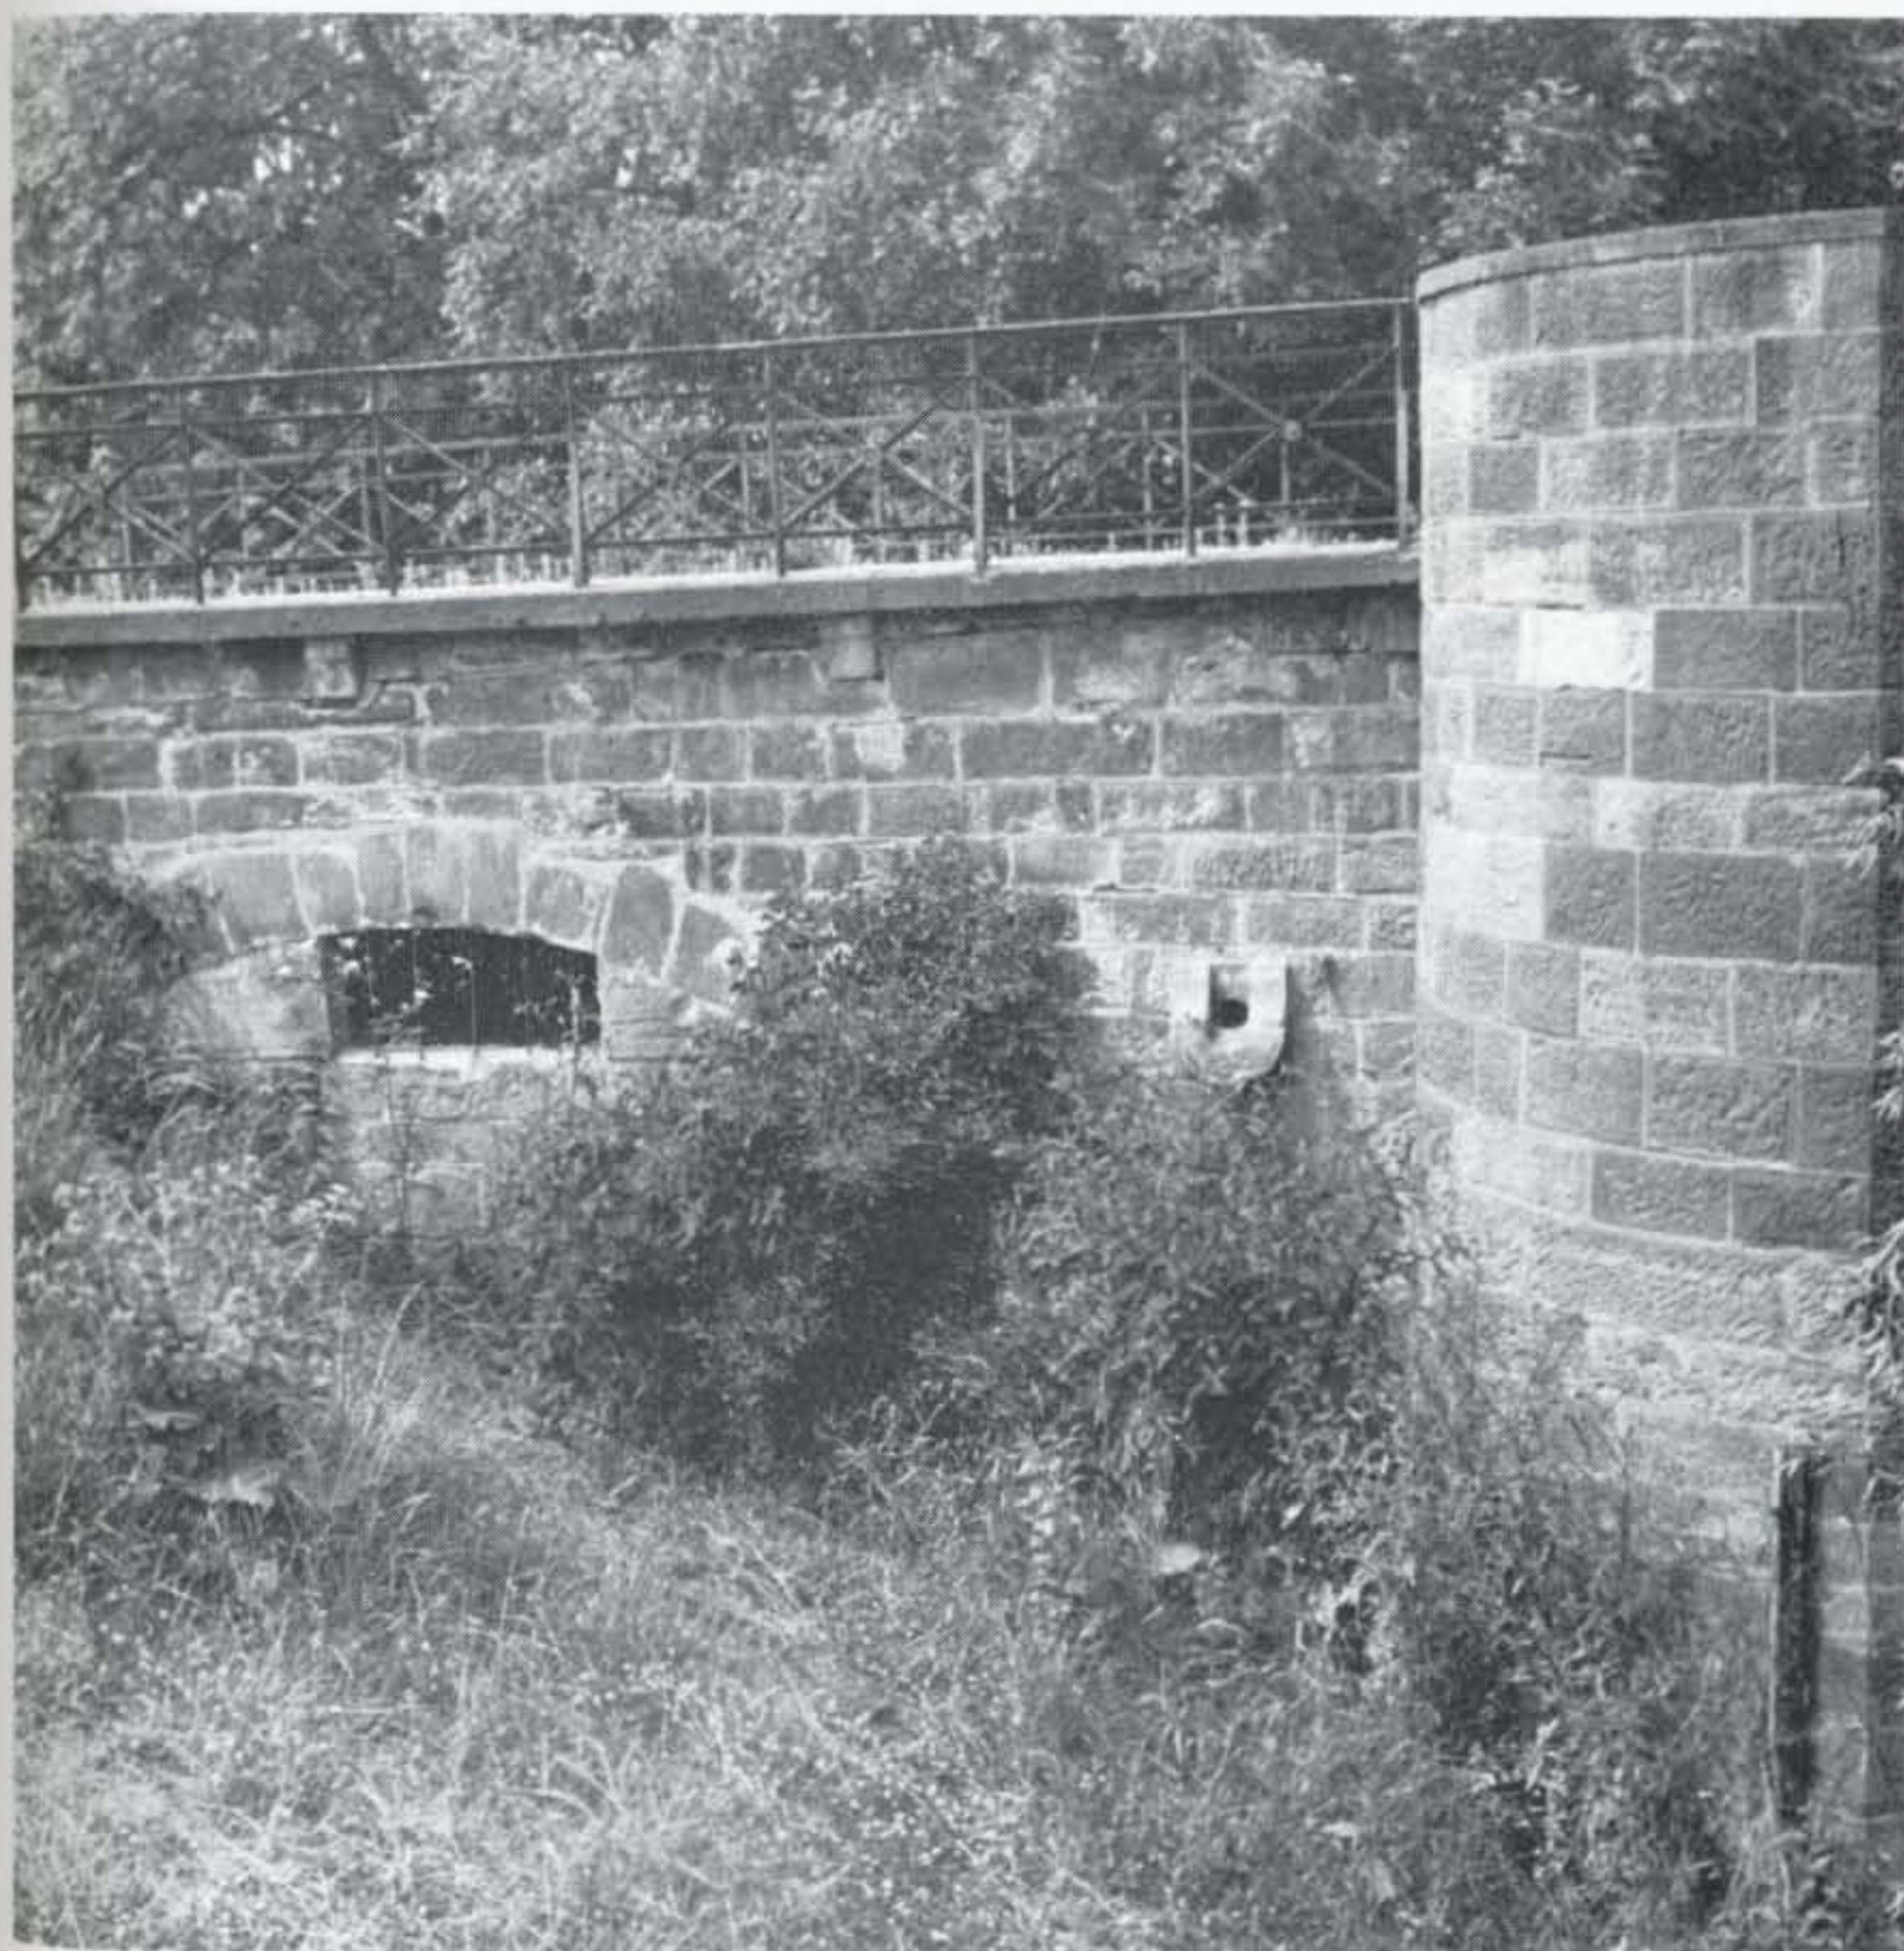
Abbildung 1

**Bogen 11** (Abb. 1): Stirnbogen wie Bogen 6. Der Bogen ist vermauert, der Raum darunter betretbar. Nahe dem Pfeiler X wiederholen sich die U-förmigen Wasserausläufe. Wahrscheinlich befanden sich entsprechende Wasserausläufe auch an den 1881 abgebrochenen Strombögen, und zwar in symmetrischer Verteilung. Der Bogen 11 ist offenbar das Gegenstück zu Bogen 8, und demnach wie er wohl 1750 entstanden. Er mündet in die Südrampe.

Die Brücke ist auf beiden Seiten mit einem Geländer versehen, es besteht aus schmalen Eisenpfosten, zwischen welche Diagonalkreuze gespannt sind; den Kreuzungspunkt betont auf der Außen- wie Innenseite jeweils eine fünfteilige Rosette. Das ganze Gitter ist aus Eisen (Abb. 1 und 8). Ein gleichartiges Geländer hat die Fußgängertreppe. An beiden Auffahrtsrampen (Stadt- und Feldseite) sowie am oberen Ausgang der Fußgängertreppe (Abb. 3) stehen rechteckige Steinpfosten, die mit Sockel und profilierter Deckplatte versehen sind. Die Hochrechteckfelder des Schaftes sind mit Kehle und Platte gerahmt; außer der Kehle ist der Schaft scharriert. Das Geländer zeigt die Stilformen des späten Klassizismus und wird daher wahrscheinlich der Bauperiode von 1841 oder derjenigen von 1872 zugehören (nach Jestädt erst 1881, doch wies gerade der 1881 erneuerte Teil der Brücke dieses Geländer nicht auf). Vermutlich trifft das auch für den Konsolenfries zu, der in Bogen 11 deutlich nachträglich eingesetzt erscheint (Abb. 1).

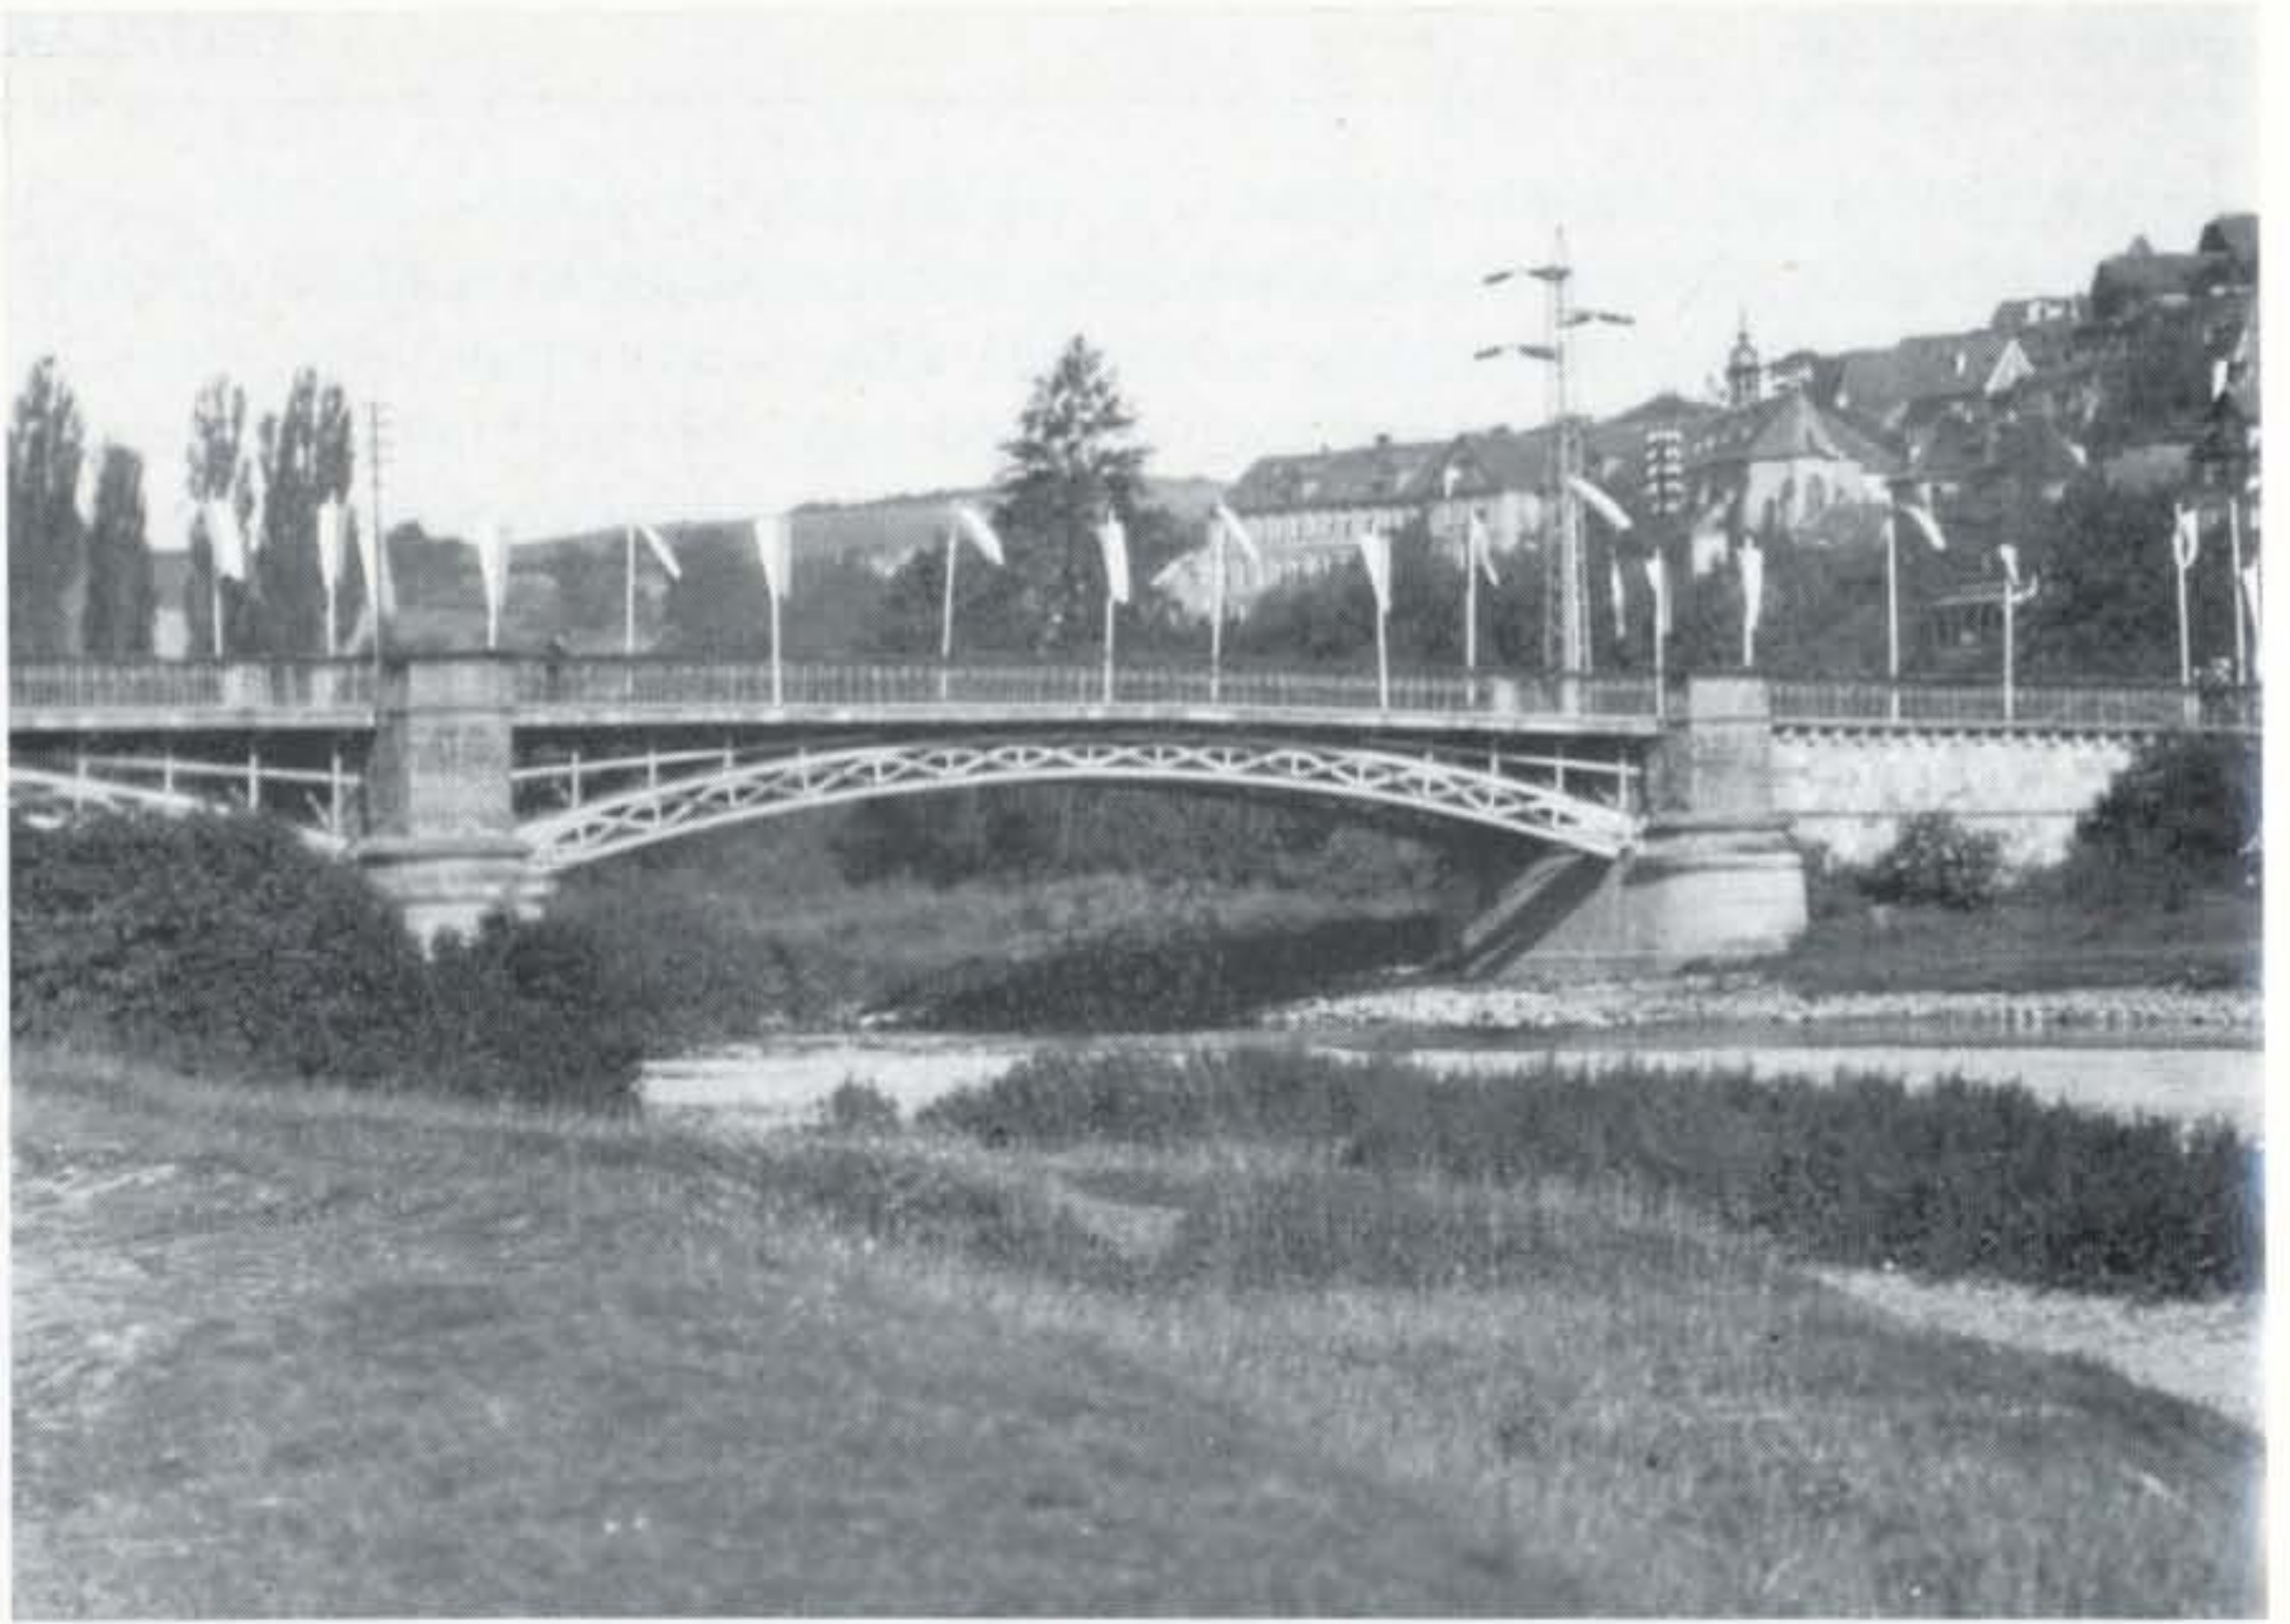
Abbildung 2

**Bogen 9** (Abb. 2): Flacher Betonbogen, zwischen Pfeiler VIII und IX gespannt; genauso Bogen 10 gegen Pfeiler X.

Diese drei Pfeiler und zwei Bögen ersetzen eine 1870 noch vorhandene Stellung von vier Bögen auf 5 Pfeilern. Neubau 1881 und nach 1945.

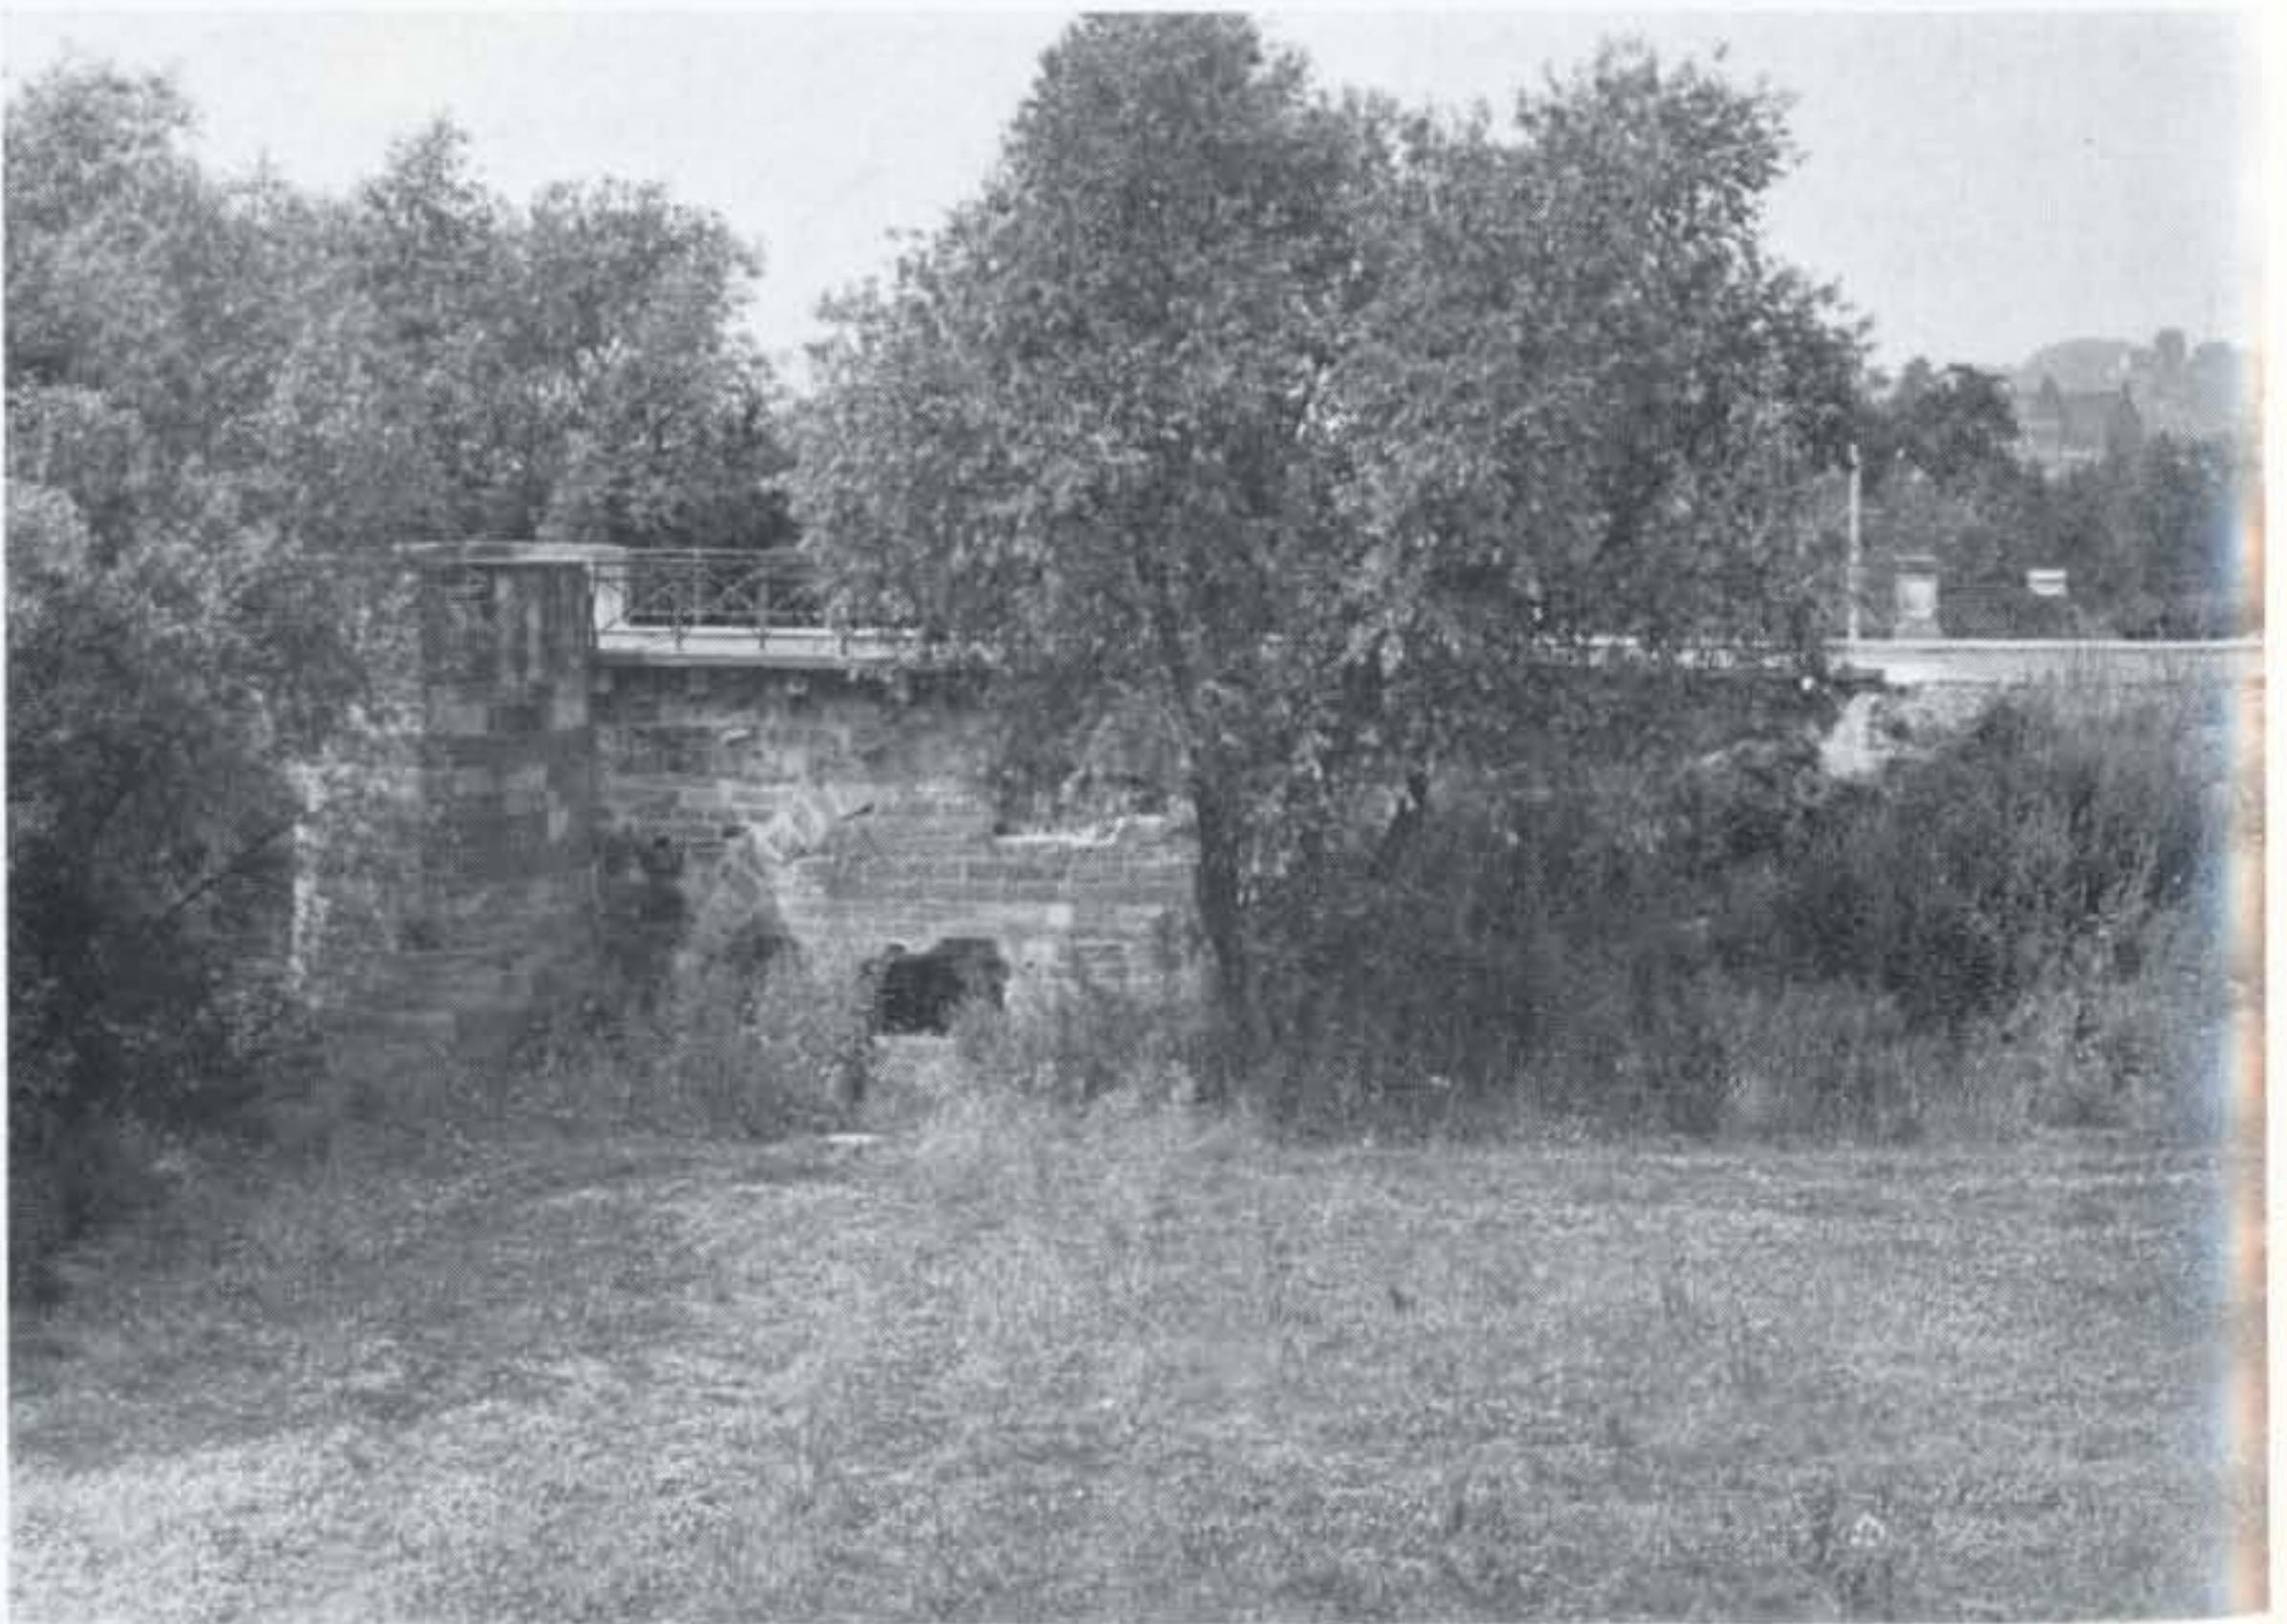
Abbildung 3

**Pfeiler VII:** Dieser Pfeiler ist ein besonders langes Mauerstück, das fast schon als „Zwischendamm“ bezeichnet werden kann (Abb. 3). Hier befand sich schon im 16. Jahrhundert auf der Ostseite eine Abfahrtsrampe — jetzt abgebrochen, wodurch ein Teil des Straßenbelags nachgerutscht ist —; auf der Westseite eine Fußgängertreppe und, dem Bogen 7 zunächst gelegen, noch der ehemalige Eisbrecher, der nicht mehr in voller Höhe erhalten ist. Auf der Ostseite beginnt hier der Konsolenfries, der sich bis zum Hauptpfeiler VIII hinzieht. — In diesem Bereich weist die Brücke einen Horizontalknick auf, d. h. bis dahin läuft sie von der hochgelegenen Stadt aus leicht bergab, von hier aus in leichter Wölbung annähernd horizontal über das Flußbett der Eder bis zum Südende.

**Bogen 8** (Abb. 3): Stirnbogen wie Bogen 6. Der Konsolenfries läuft auf West- und Ostseite darüber weiter bis zum Hauptpfeiler VIII. Der Stirnbogen der Westseite trägt rechts, gegen Pfeiler VIII hin, eine Hochwassermarke von 1841, etwas über Augenhöhe angebracht. Der Bogen ist vermauert, die Vermauerung ist 1820 bezeichnet: M D CCC XX / FRIDESLARIA EXSTRUXIT. Auf der Westseite ist außen auf einem Stein der Vermauerung die Zahl „18 .“ angebracht; die beiden restlichen Ziffern — falls es sich ursprünglich um eine Jahreszahl handelte — sind verloren. Das Innere des Bogens ist durch schmale Durchgänge in der Vermauerung zugänglich. Die Wölbungssteine des Bogens

sind anscheinend ohne Steinmetzzeichen; sie sind im allgemeinen unregelmäßig schrägscharriert. Auf beiden Außenseiten des Bogens findet sich, nahe dem Pfeiler VIII, je ein U-förmiger Wasserauslauf mit gekehlten Deckprofilen (Abb. 3). — Nach dem Charakter des Mauerwerks gehört Bogen 8 offenbar zur Erneuerung 1750.

**Pfeiler VIII** (Abb. 3): Er ist ein doppelseitiger Strompfeiler mit birnstabförmiger Spitze gegen beide Seiten (stromauf- und stromabwärts) in symmetrischer Ausbildung; er reicht bis zur Höhe des Brückengeländers. Auf der Westseite ist gegen Norden eine Wasserstandsmarke vom 5. Febr. 1909 angebracht. Sie liegt etwa 1 m tiefer als die Wasserstandsmarke von 1841 an Bogen 8 daneben. — Pfeiler IX und X sind genau wie Pfeiler VIII gestaltet (Abb. 1–2).

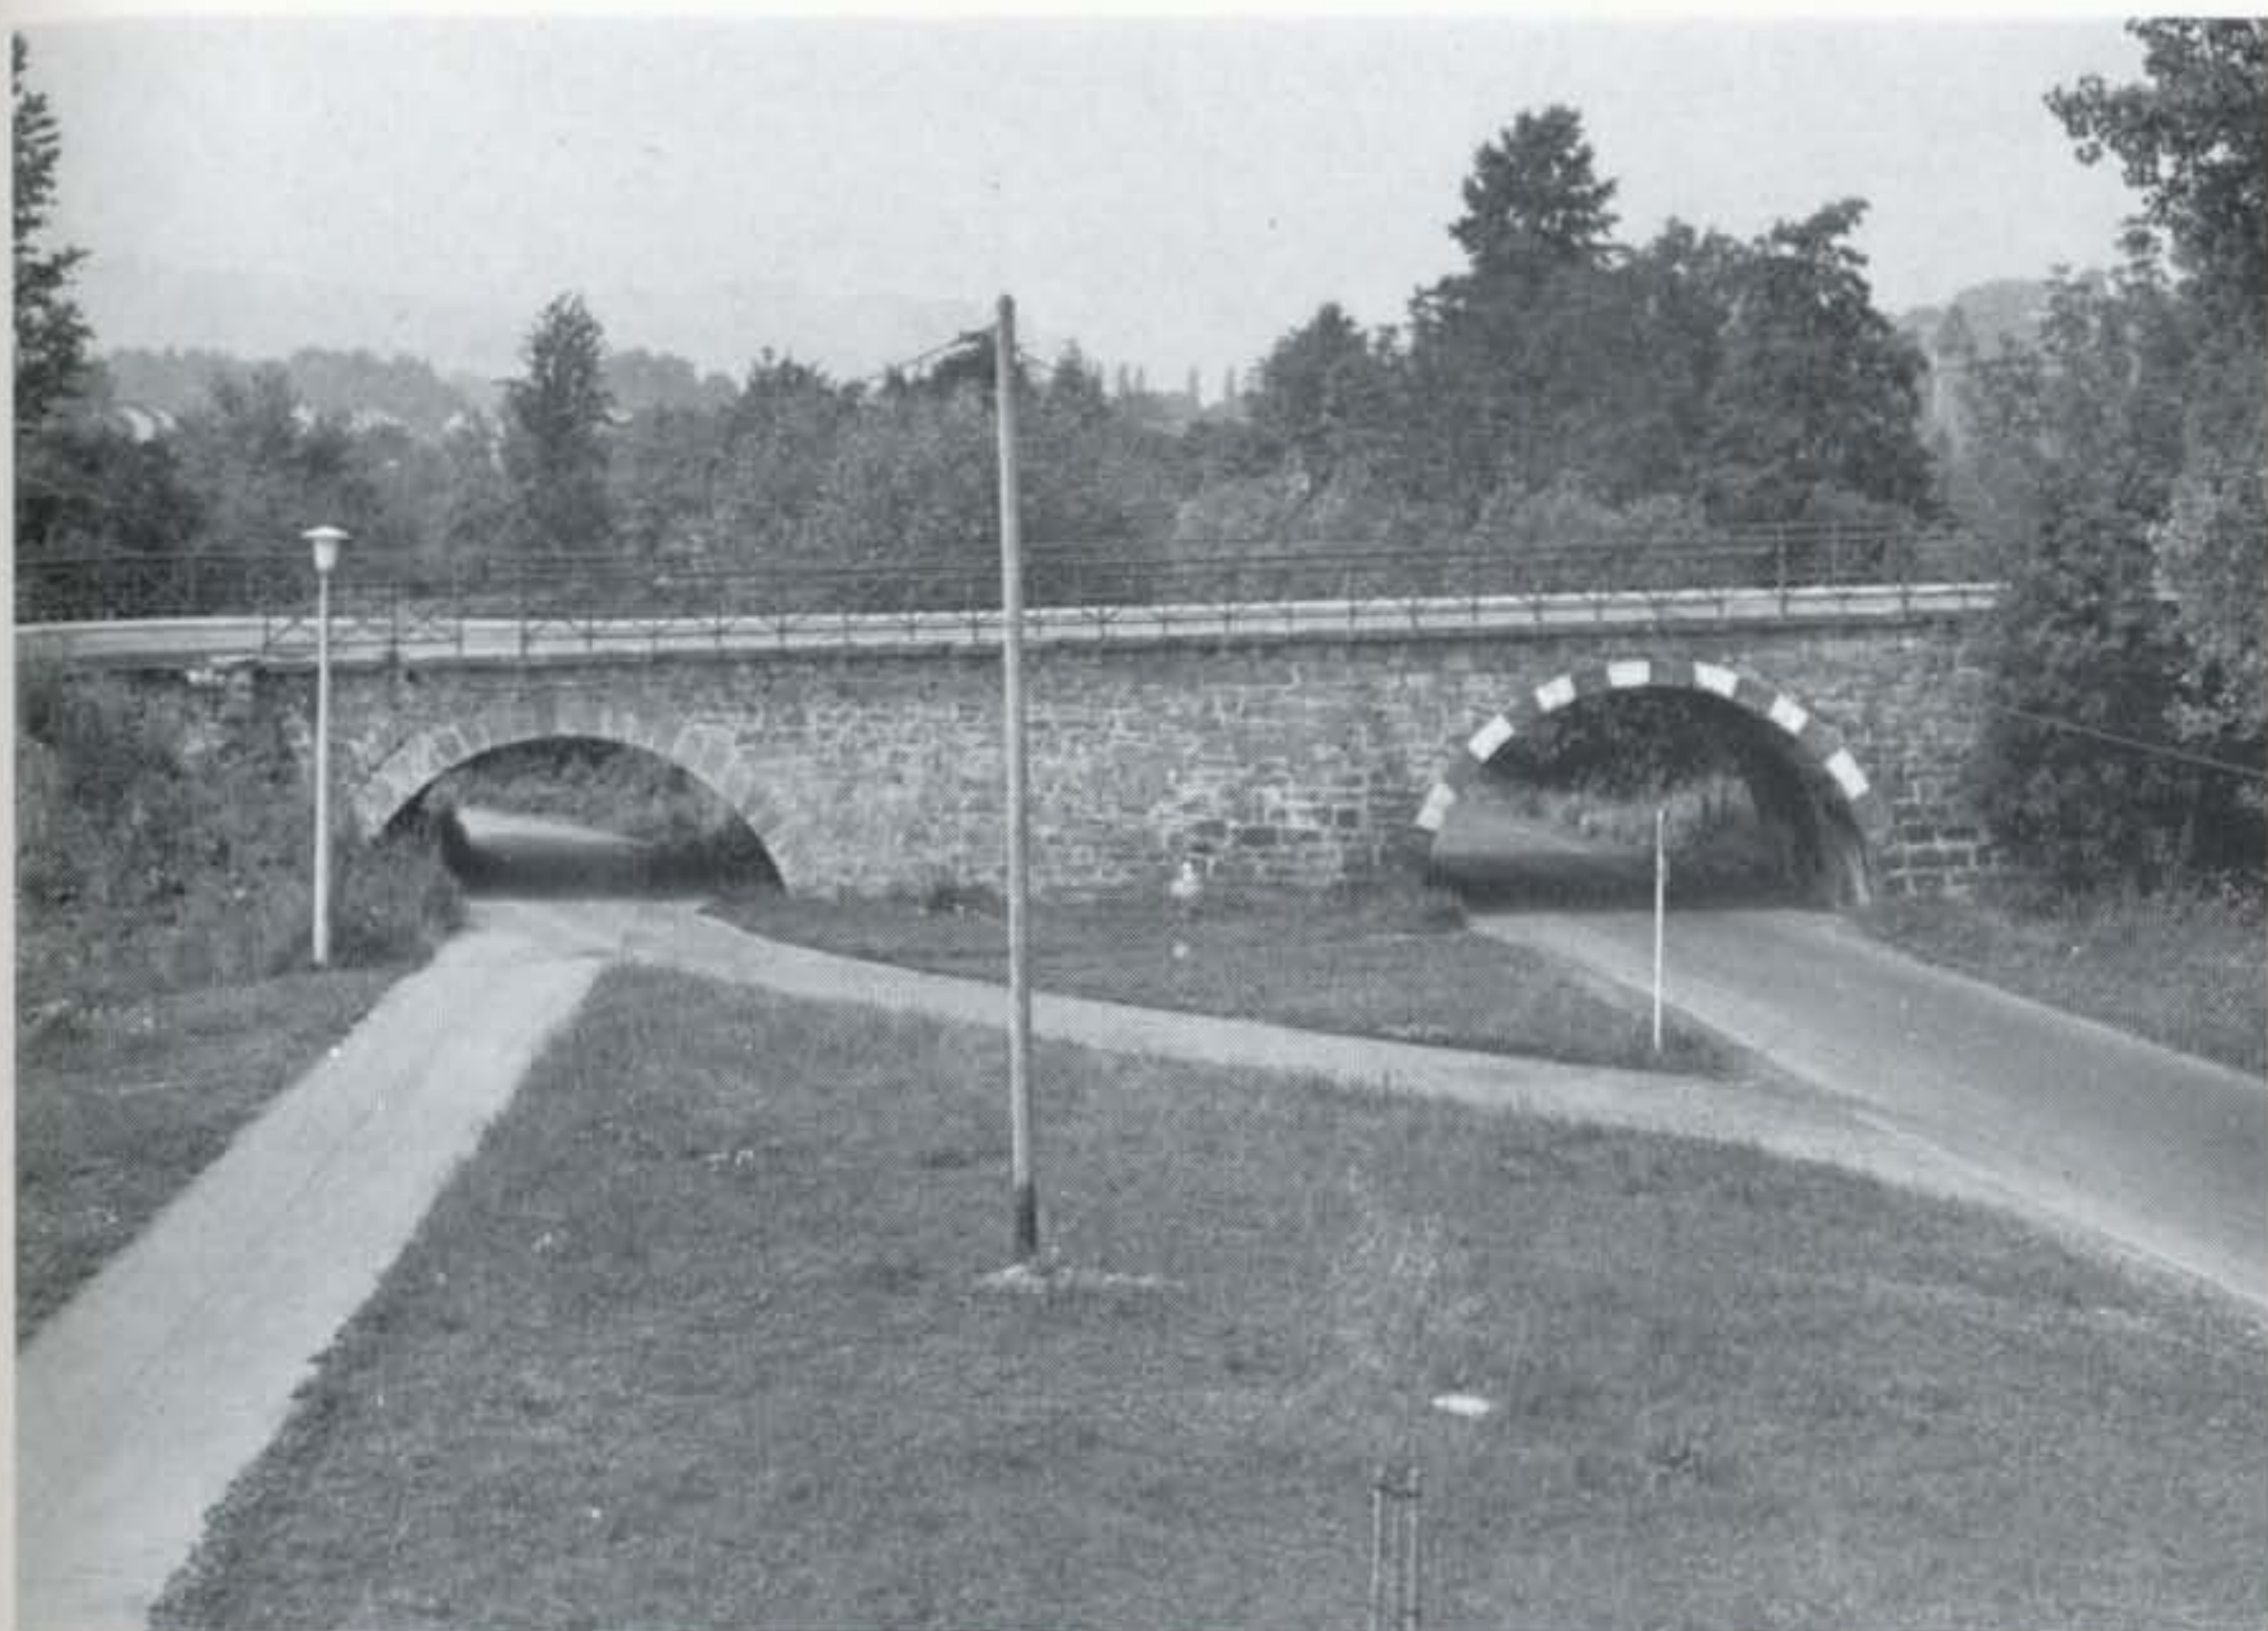
Abbildung 4

**Bogen 6 (Abb. 4):** Überquert eine Straße (die künftige Ringstraße). Der Bogen ist mit Steinen erneuert, die Steinmetzzeichen tragen, und zwar: A, B, G, L und M (W?). Es sind Keilsteinbögen, die Keilsteine in gleichmäßiger Entfernung vom Bogenrand markiert, innerhalb der Markierung scharriert, außerhalb gröber gestockt. An den meist quer scharrierten Gewölbesteinen fand ich keine Steinmetzzeichen. Erneuerung 1750 (siehe Bogen 7).

**Bogen 7 (Abb. 4):** Überquert einen Weg. Die Stirnbögen entsprechen denen von Bogen 6; im Gewölbe finden sich längs- und querscharrierte Steine ne-

Die Steine der Bögen 6 und 7 sind offenbar fast durchweg wiederverwendete Steine des 1682 eingestürzten Brückenteiles, nämlich Langquader mit Steinmetzzeichen. Der Konsolenfries auf der Ostseite läuft weiter.

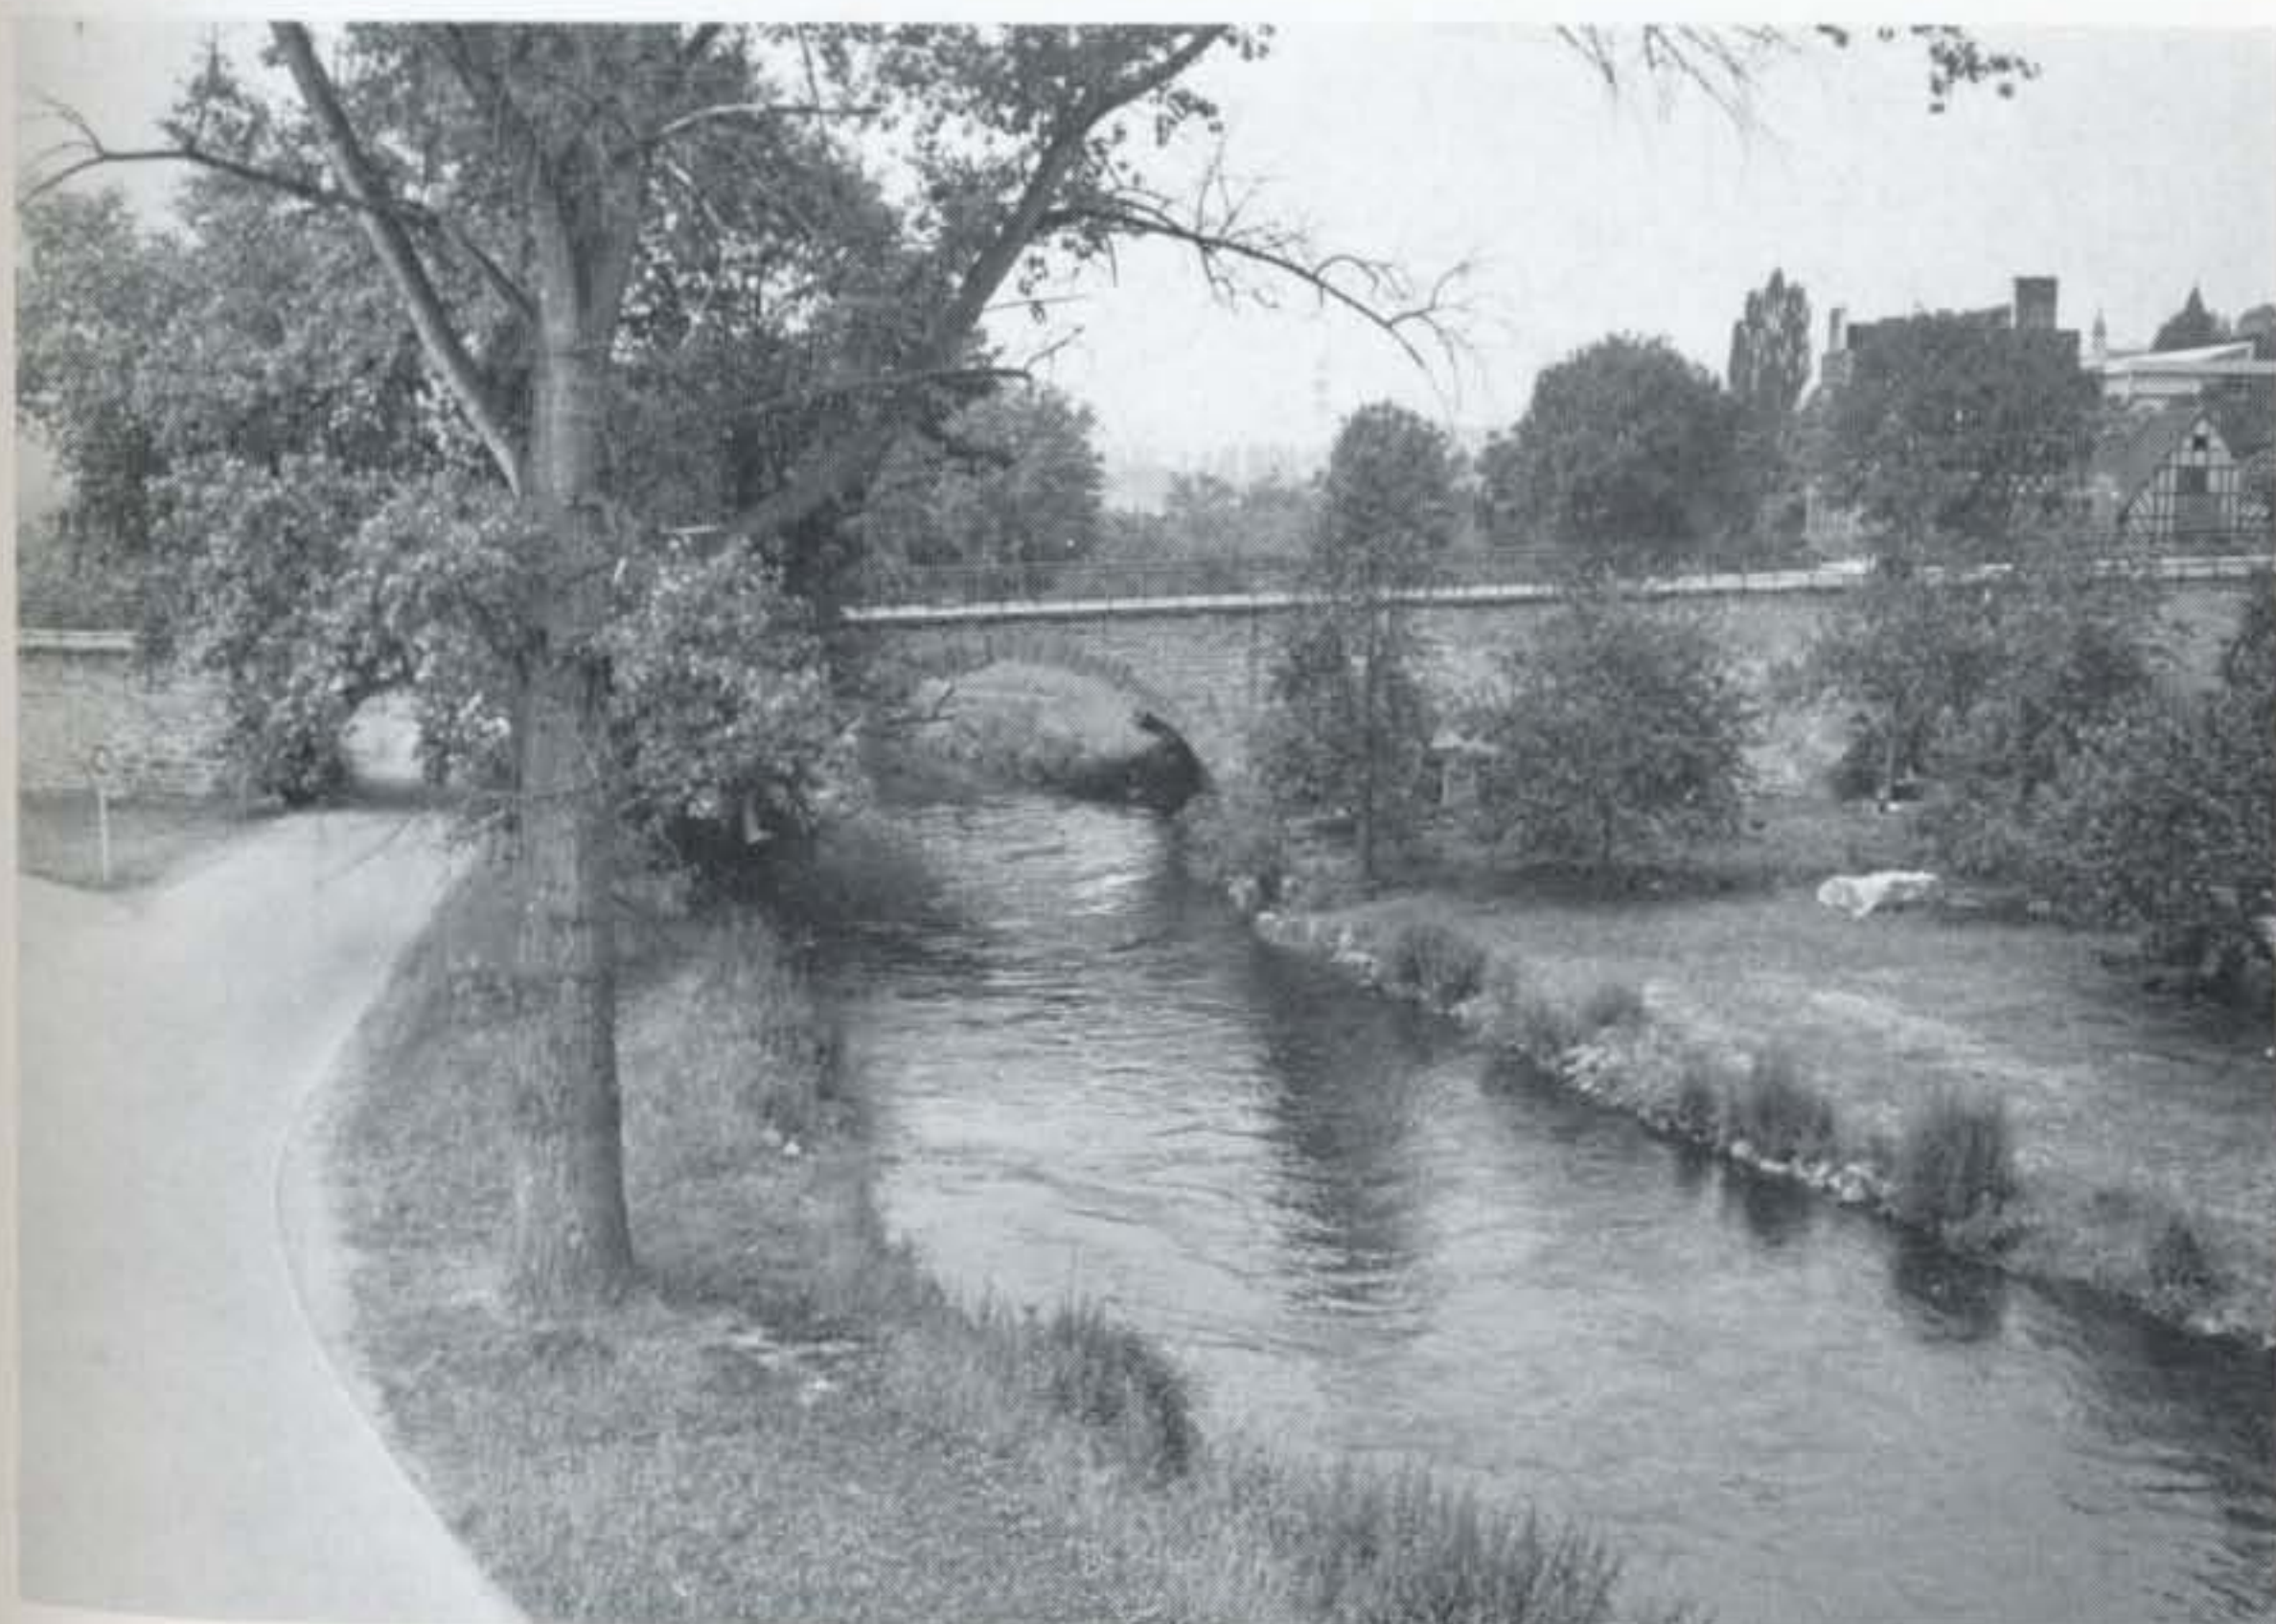
Abbildung 5

**Bogen 5 (Abb. 5):** Überspannt den noch wasserführenden größeren Arm des Mühlgrabens. Im Bogen — Steine wie Bogen 1 — Steinmetzzeichen, u. a. der halbe Weihnachtsbaum. Der westliche Bogen besteht aus Keilsteinen unterschiedlicher Länge.
