## Die Ederbrücke in Fritzlar

von Dieter Großmann

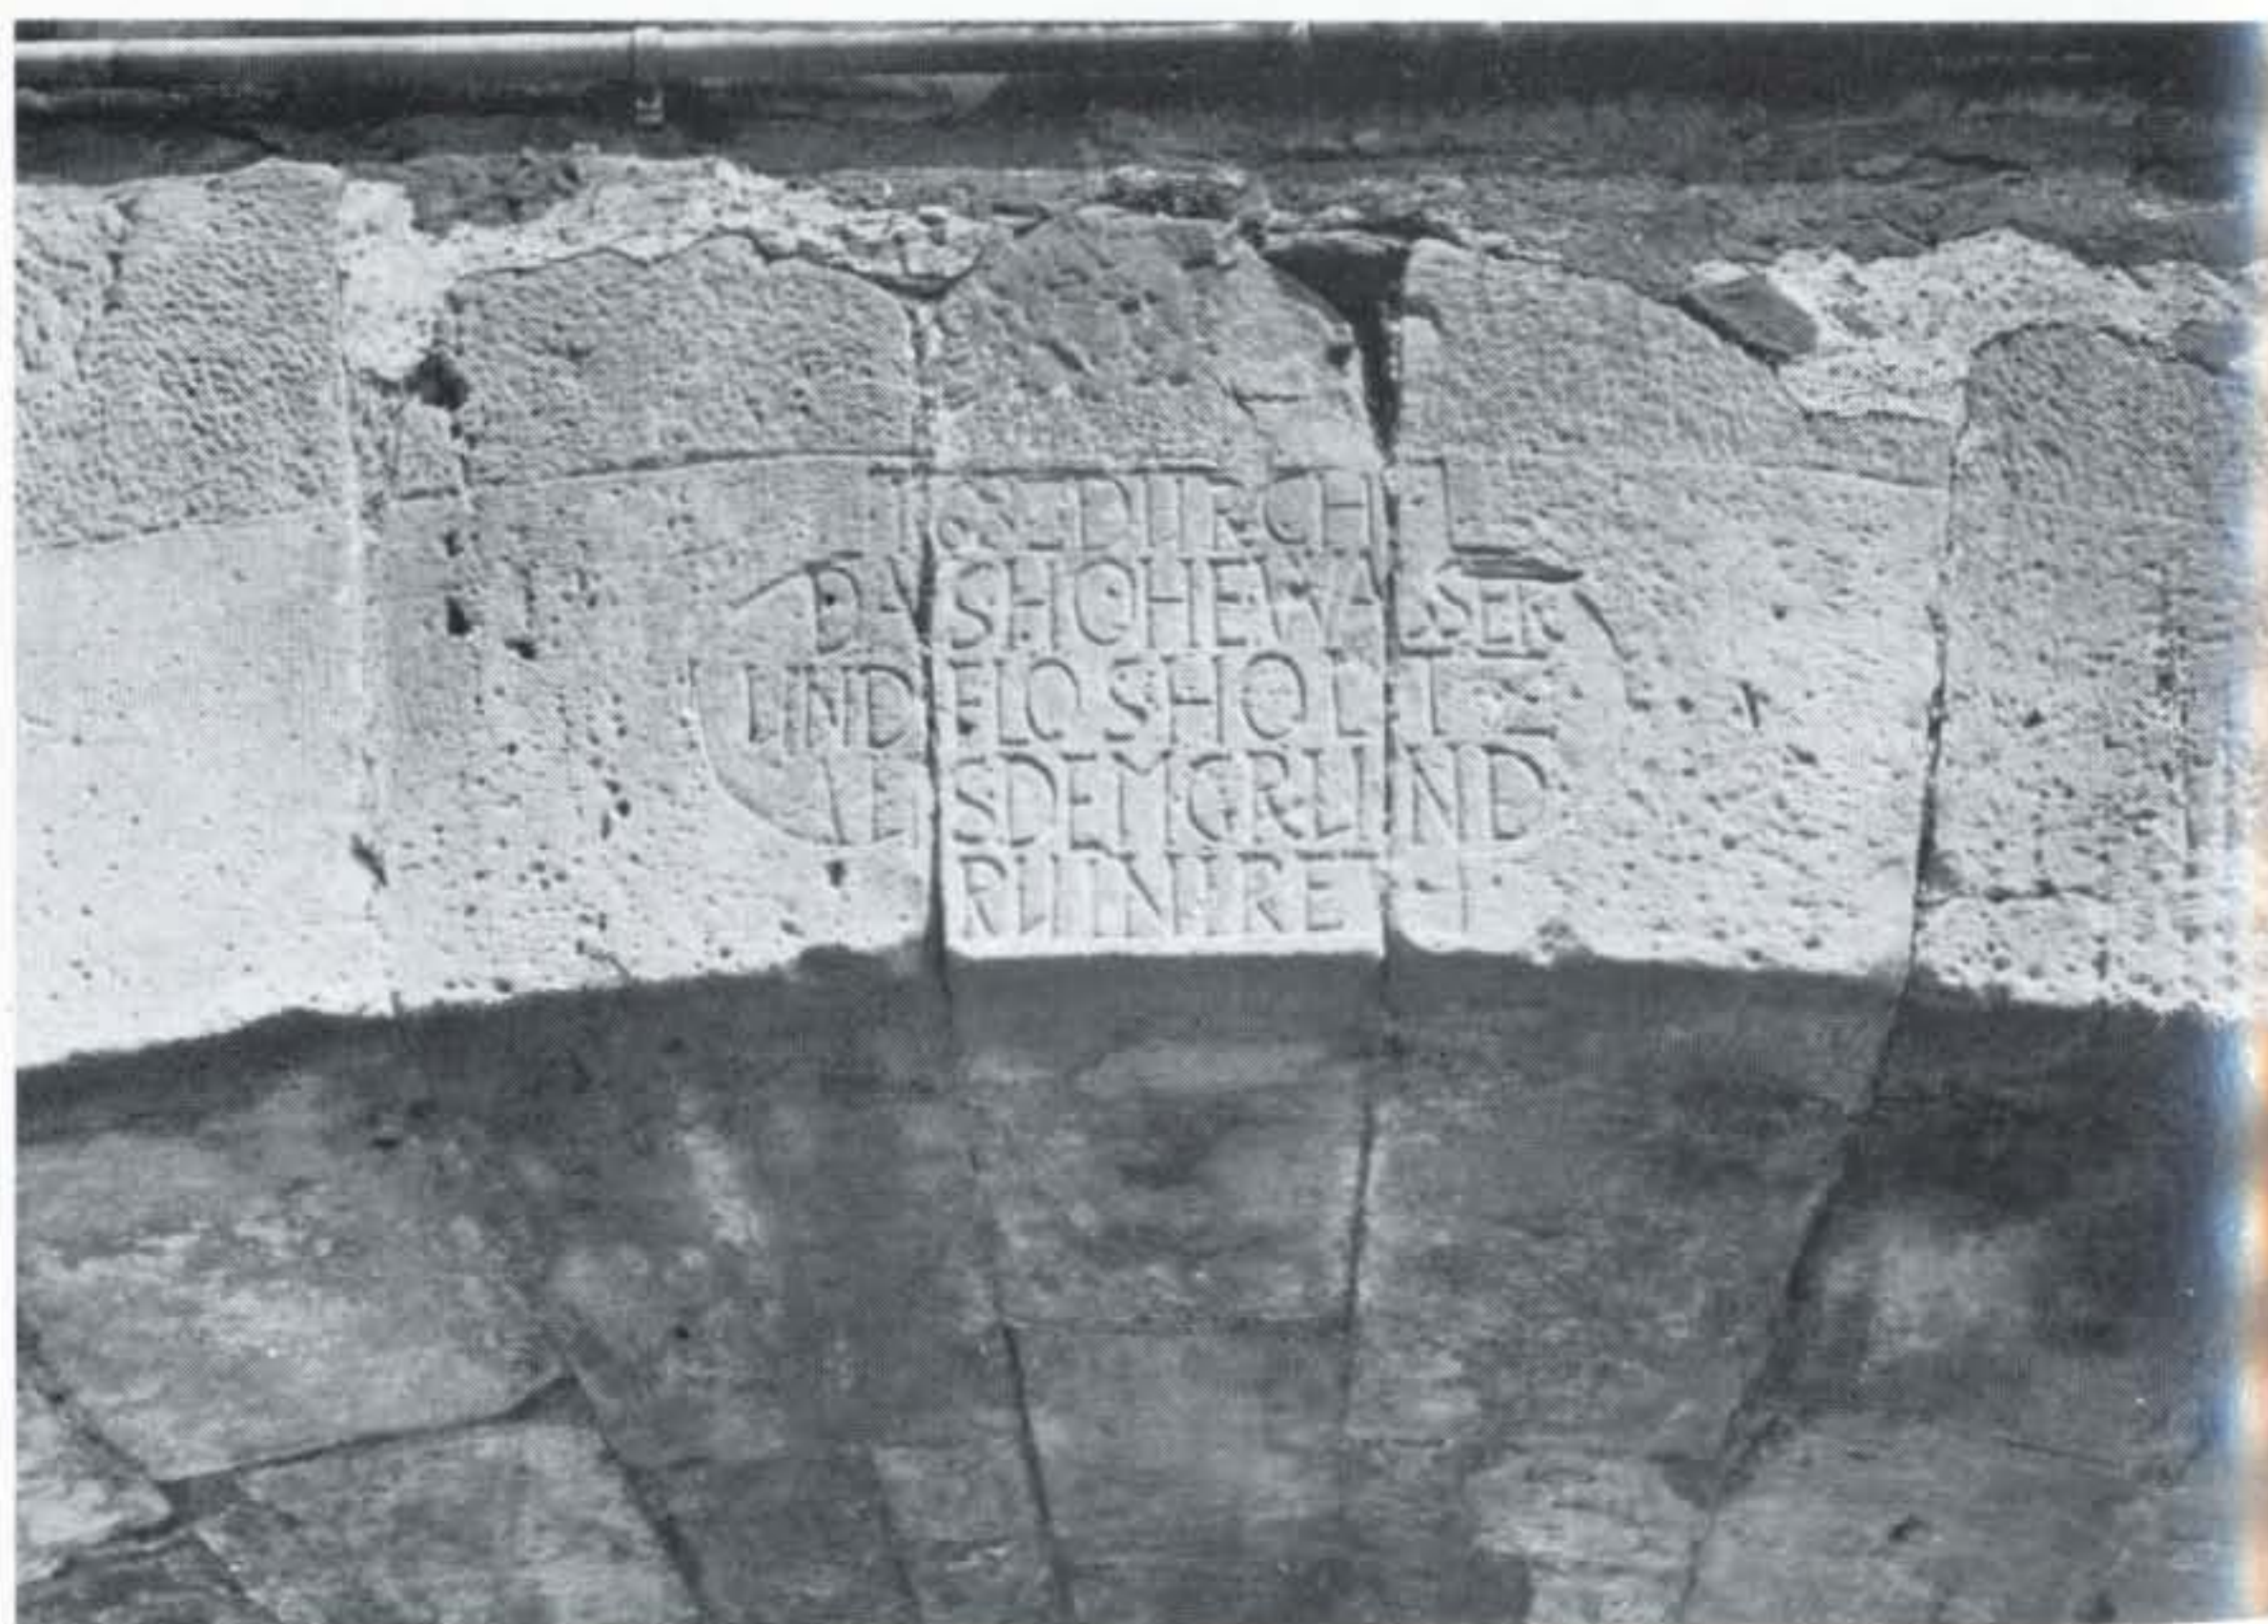
Abbildung 7

ben schrägscharrierten verwendet. An Steinmetzzeichen finden sich hier A und L, sowie umgekehrtes T<sup>3</sup>. In den Bogenscheitel sind auf beiden Seiten, über mehrere Steine hinweglaufend, Inschriften in flachem Kartuschenrahmen eingehauen. An der Westseite (Abb. 7):

1682 DURCH  
DAS HOHE WASSER  
UND FLOS HOLTZ  
AUS DEM GRUND  
RUINIRET

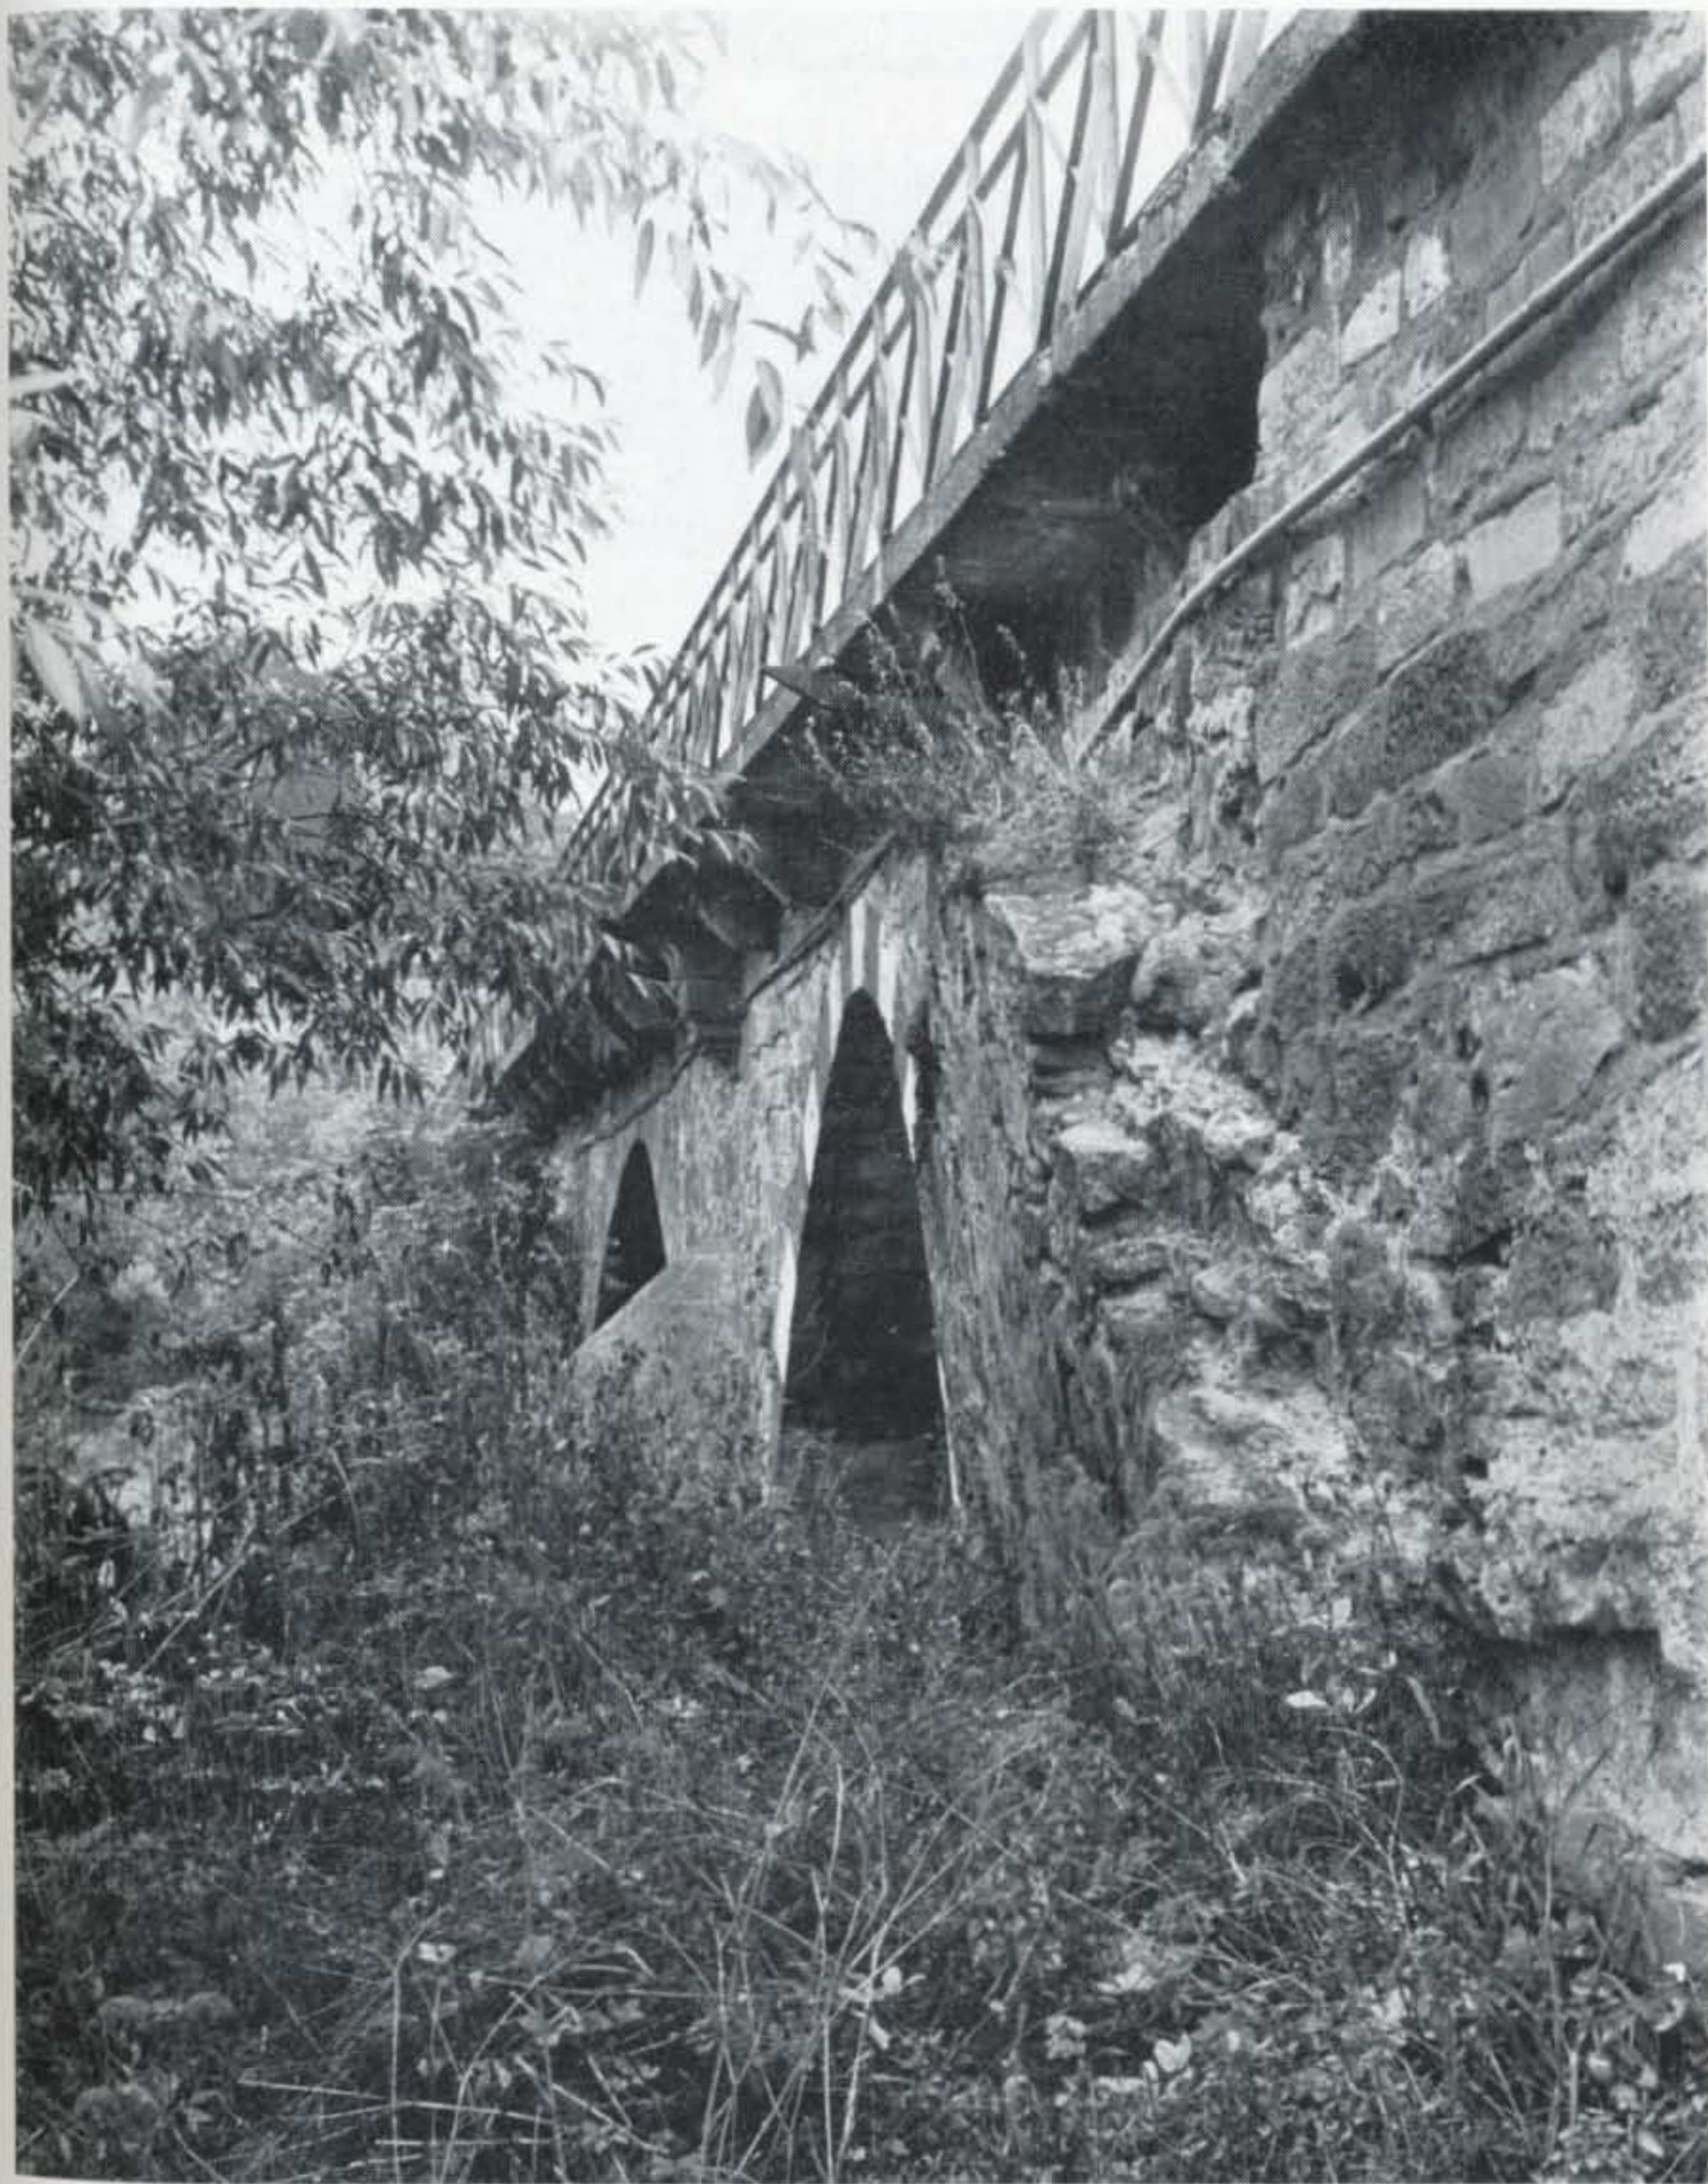
Abbildung 8

**Pfeiler VI:** Auf der Ostseite leichte Unregelmäßigkeiten. In der Mitte der Westseite ist ein größeres abgesunkenes Stück des hier 1682 eingestürzten Brückenpfeilers in flacher Schrägstellung, gleich einem Felsenstück, beim Wiederaufbau des Pfeilers 1750 benutzt, beidseits und darüber der Pfeiler wieder aufgemauert (Abb. 8). Auf der Ostseite oben durchlaufender Konsolenfries.

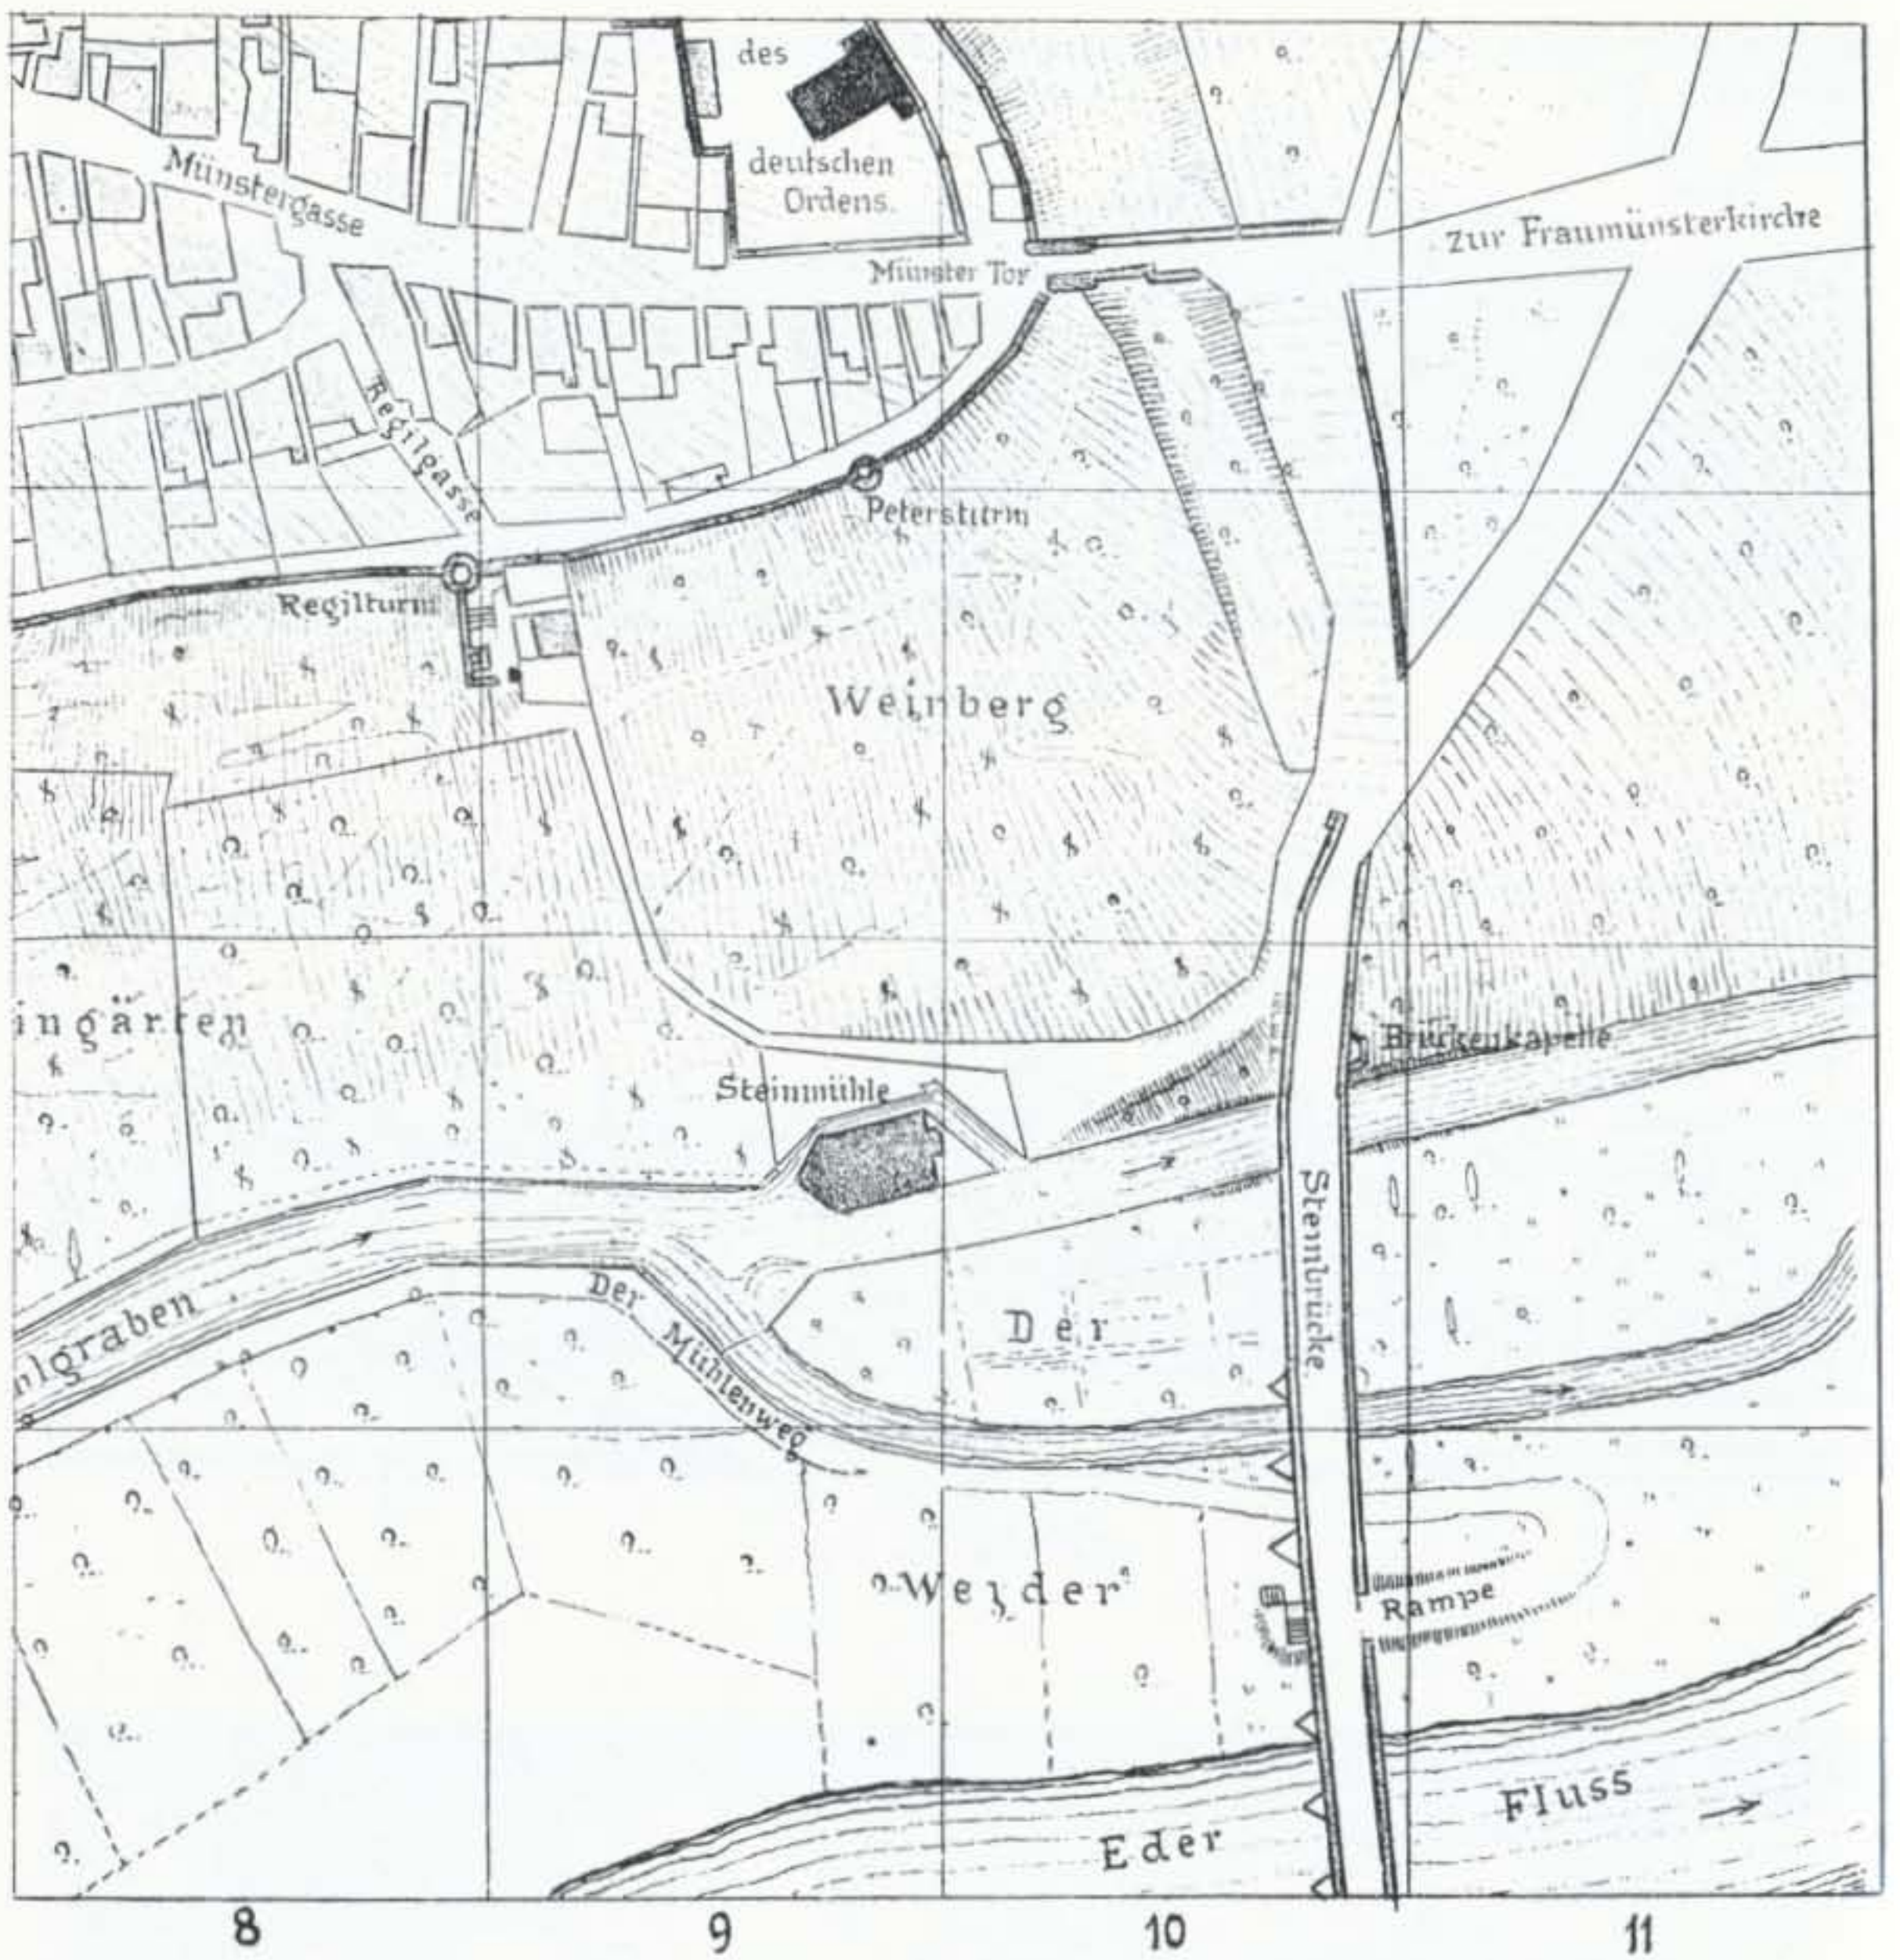
Abbildung 12

Eine gewisse Hilfe bietet uns noch ein Katasterplan des Jahres 1806<sup>10</sup>; leider sind hier jedoch die Bögen gar nicht und die Eisbrecher (die vielleicht schon damals z. T. abgebrochen waren) nur unvollständig eingezeichnet (Abb. 12). Der Plan gibt nur nach Westen gerichtete Eisbrecher an — als ersten denjenigen, der tatsächlich heute der erste in Rudimenten erhaltene (von Norden her gerechnet) ist: den Eisbrecher am Pfeiler IV. Die östlichen Eisbrecher sind dagegen durchweg fortgelassen, gleich, ob sich heute noch Reste davon an Ort und Stelle befinden (und also damals erst recht noch existiert haben müssen) oder nicht. — Der Plan gibt stadtwärts auf der Ostseite als erstes das Kapellenpolygon, das also damals noch sichtbar war. Es folgt der erste und, mit längerem Abstand hinter dem ersten spitzen Eisbrecher, der zweite Mühlgraben. Auf einen weiteren Eisbrecher folgt der Weg, der unter der Brücke hindurch sich zur ostseitigen Rampe wendet. Ihr gegenüber liegt — nach einem weiteren Eisbrecher — die Fußgängertreppe. Der nächste Eisbrecher liegt noch vor dem Fluß, zwei liegen im Flußbett; das jenseitige Ufer ist auf der Karte nicht mehr verzeichnet. Infolge der ungleichmäßigen Angabe der Eisbrecher läßt auch dieser Plan über die Verteilung im Detail keine einwandfreien Schlüsse zu, bestätigt aber die grundsätzliche Anordnung.

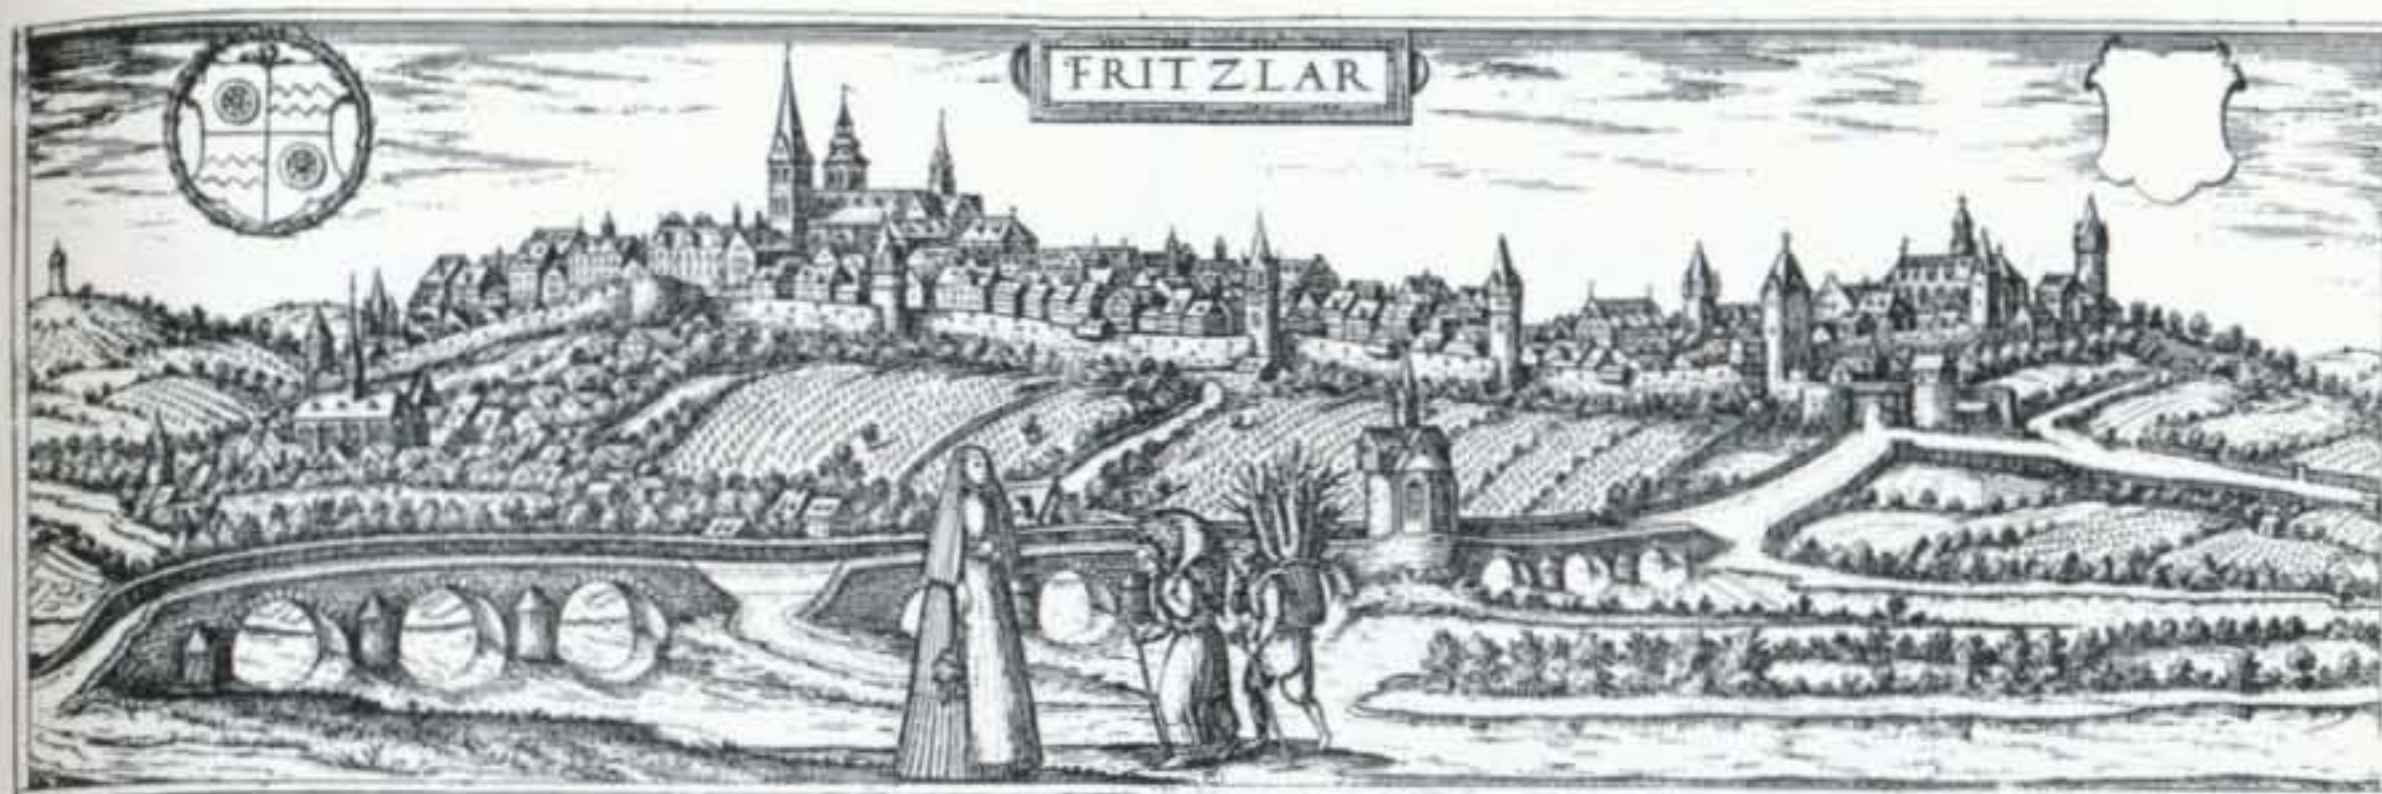
Abbildung 9

Die Ederbrücke ist auf älteren Stadtansichten mehrfach, jedoch nicht stets vollständig abgebildet. Braun und Hogenberg<sup>5</sup> zeigen die Brücke 1576 im vollen Umfang mit dem Übergang auf das jenseitige Feld (Abb. 9). Die Brücke hat auf dieser Darstellung 10 Bögen; bei Pfeiler III findet sich nach Osten eine polygonal schließende Kapelle angesetzt. Sie ist oberirdisch und also nicht mit dem bis heute erhaltenen ehemaligen Kapellenraum unter dem Bogen 1 identisch. Von Pfeiler VII führt, wie heute, eine Rampe nach Osten auf den Werder herunter. Bis zum jenseitigen Ederufer folgen dann noch drei Bögen. Diese Angabe dürfte unrichtig sein, da hier das Flußbett selbst mit seinen breiten Flutstreifen liegt; 1750 waren an dieser Stelle sechs Bögen erforderlich. Mit Ungenauigkeiten in der Bogenzahl ist indes bei einer Darstellung der vorliegenden Art ohnehin zu rechnen; eher ist es erstaunlich, daß die seitliche Rampe tatsächlich am siebenten Pfeiler gezeichnet ist. Auf dem Holzschnitt zeigt die Brücke durchweg runde Eisbrecher gegen Osten, was der beim Brückenbau üblichen Anlage — spitze Eisbrecher stromaufwärts, runde stromabwärts — entspricht.

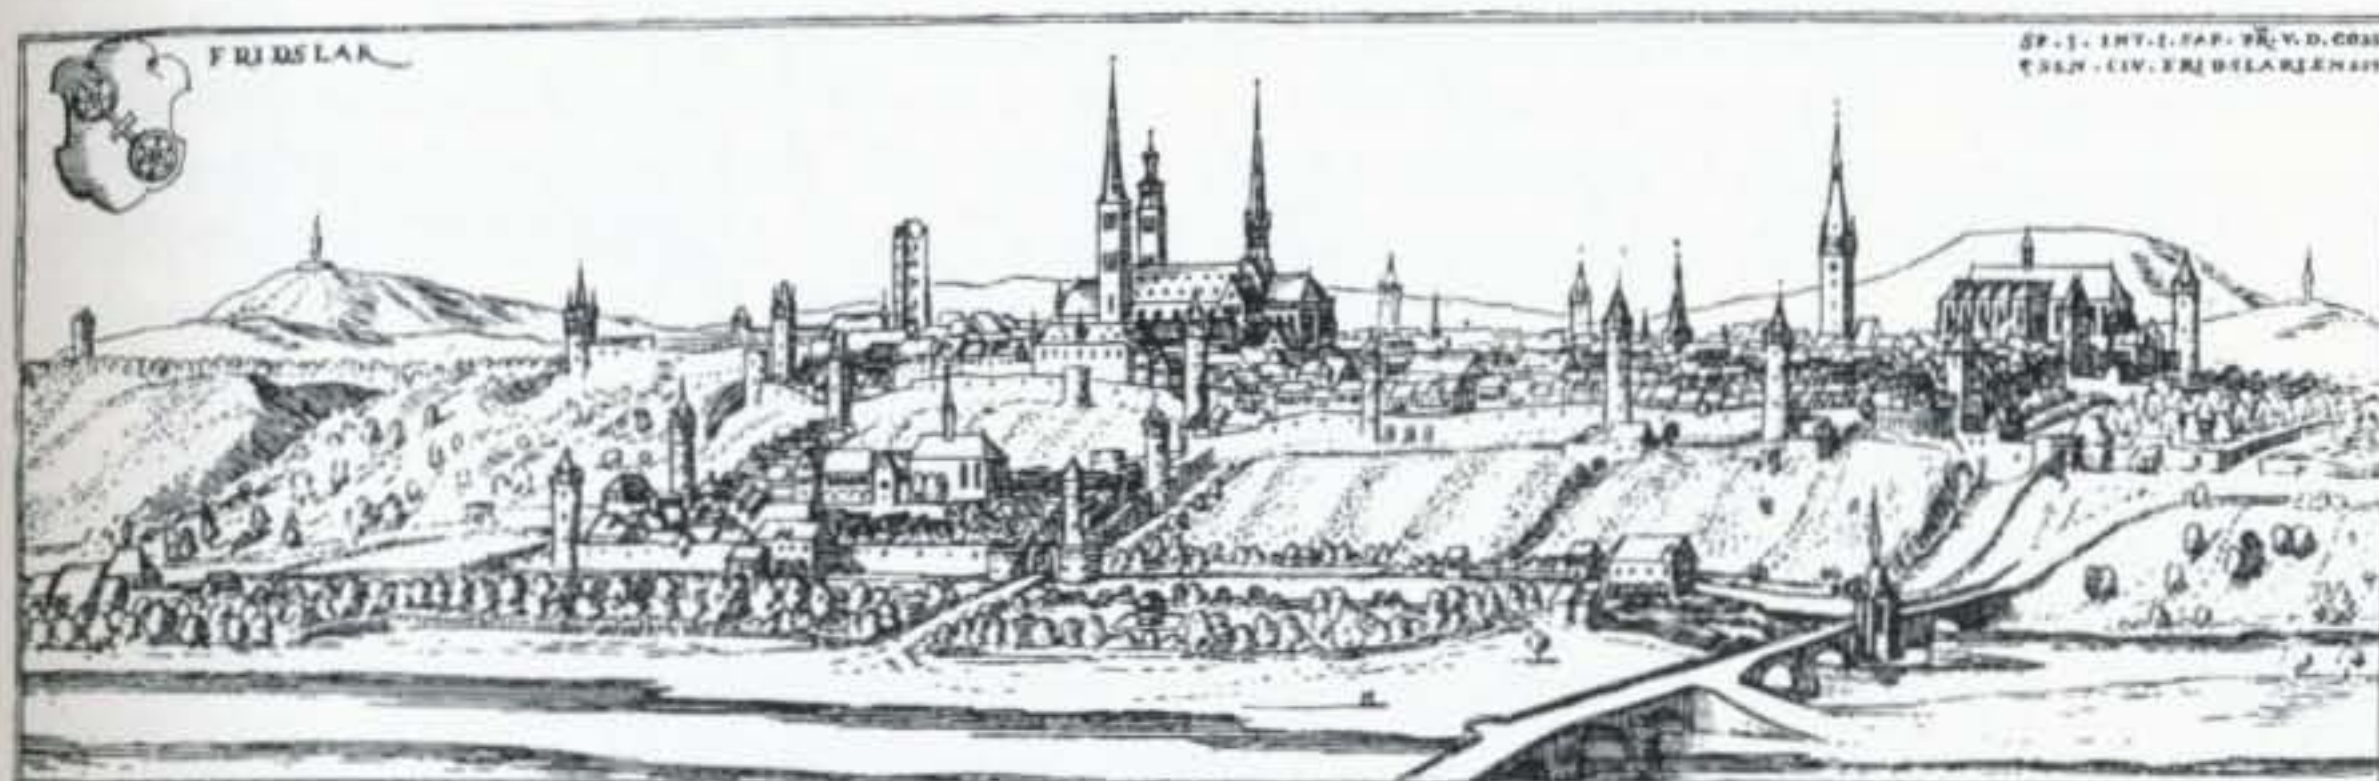
Abbildung 10

Dilich<sup>6</sup> (1605) bringt die Brücke nicht vollständig (Abb. 10). Bei ihm sitzt die oberirdische Kapelle bereits auf dem ersten Pfeiler, könnte also in einer gewissen Verbindung zur Kapelle unter Bogen 1 gestanden haben, wenn sie an der richtigen Stelle gezeichnet ist. Doch schließt bei Dilich die Ostrampe bereits an Pfeiler III an (in Wirklichkeit an Pfeiler VII). Aus dem Pfeiler V, der mitten im Ederstrom steht, springt eine Art Kanzel nach Westen vor. Mit dem folgenden Bogen, dem 6., schließt die Darstellung, doch kann man nach Analogie anderer Ansichten annehmen, daß die Zeichnung kurz vor Erreichen des jenseitigen Ufers abbricht.

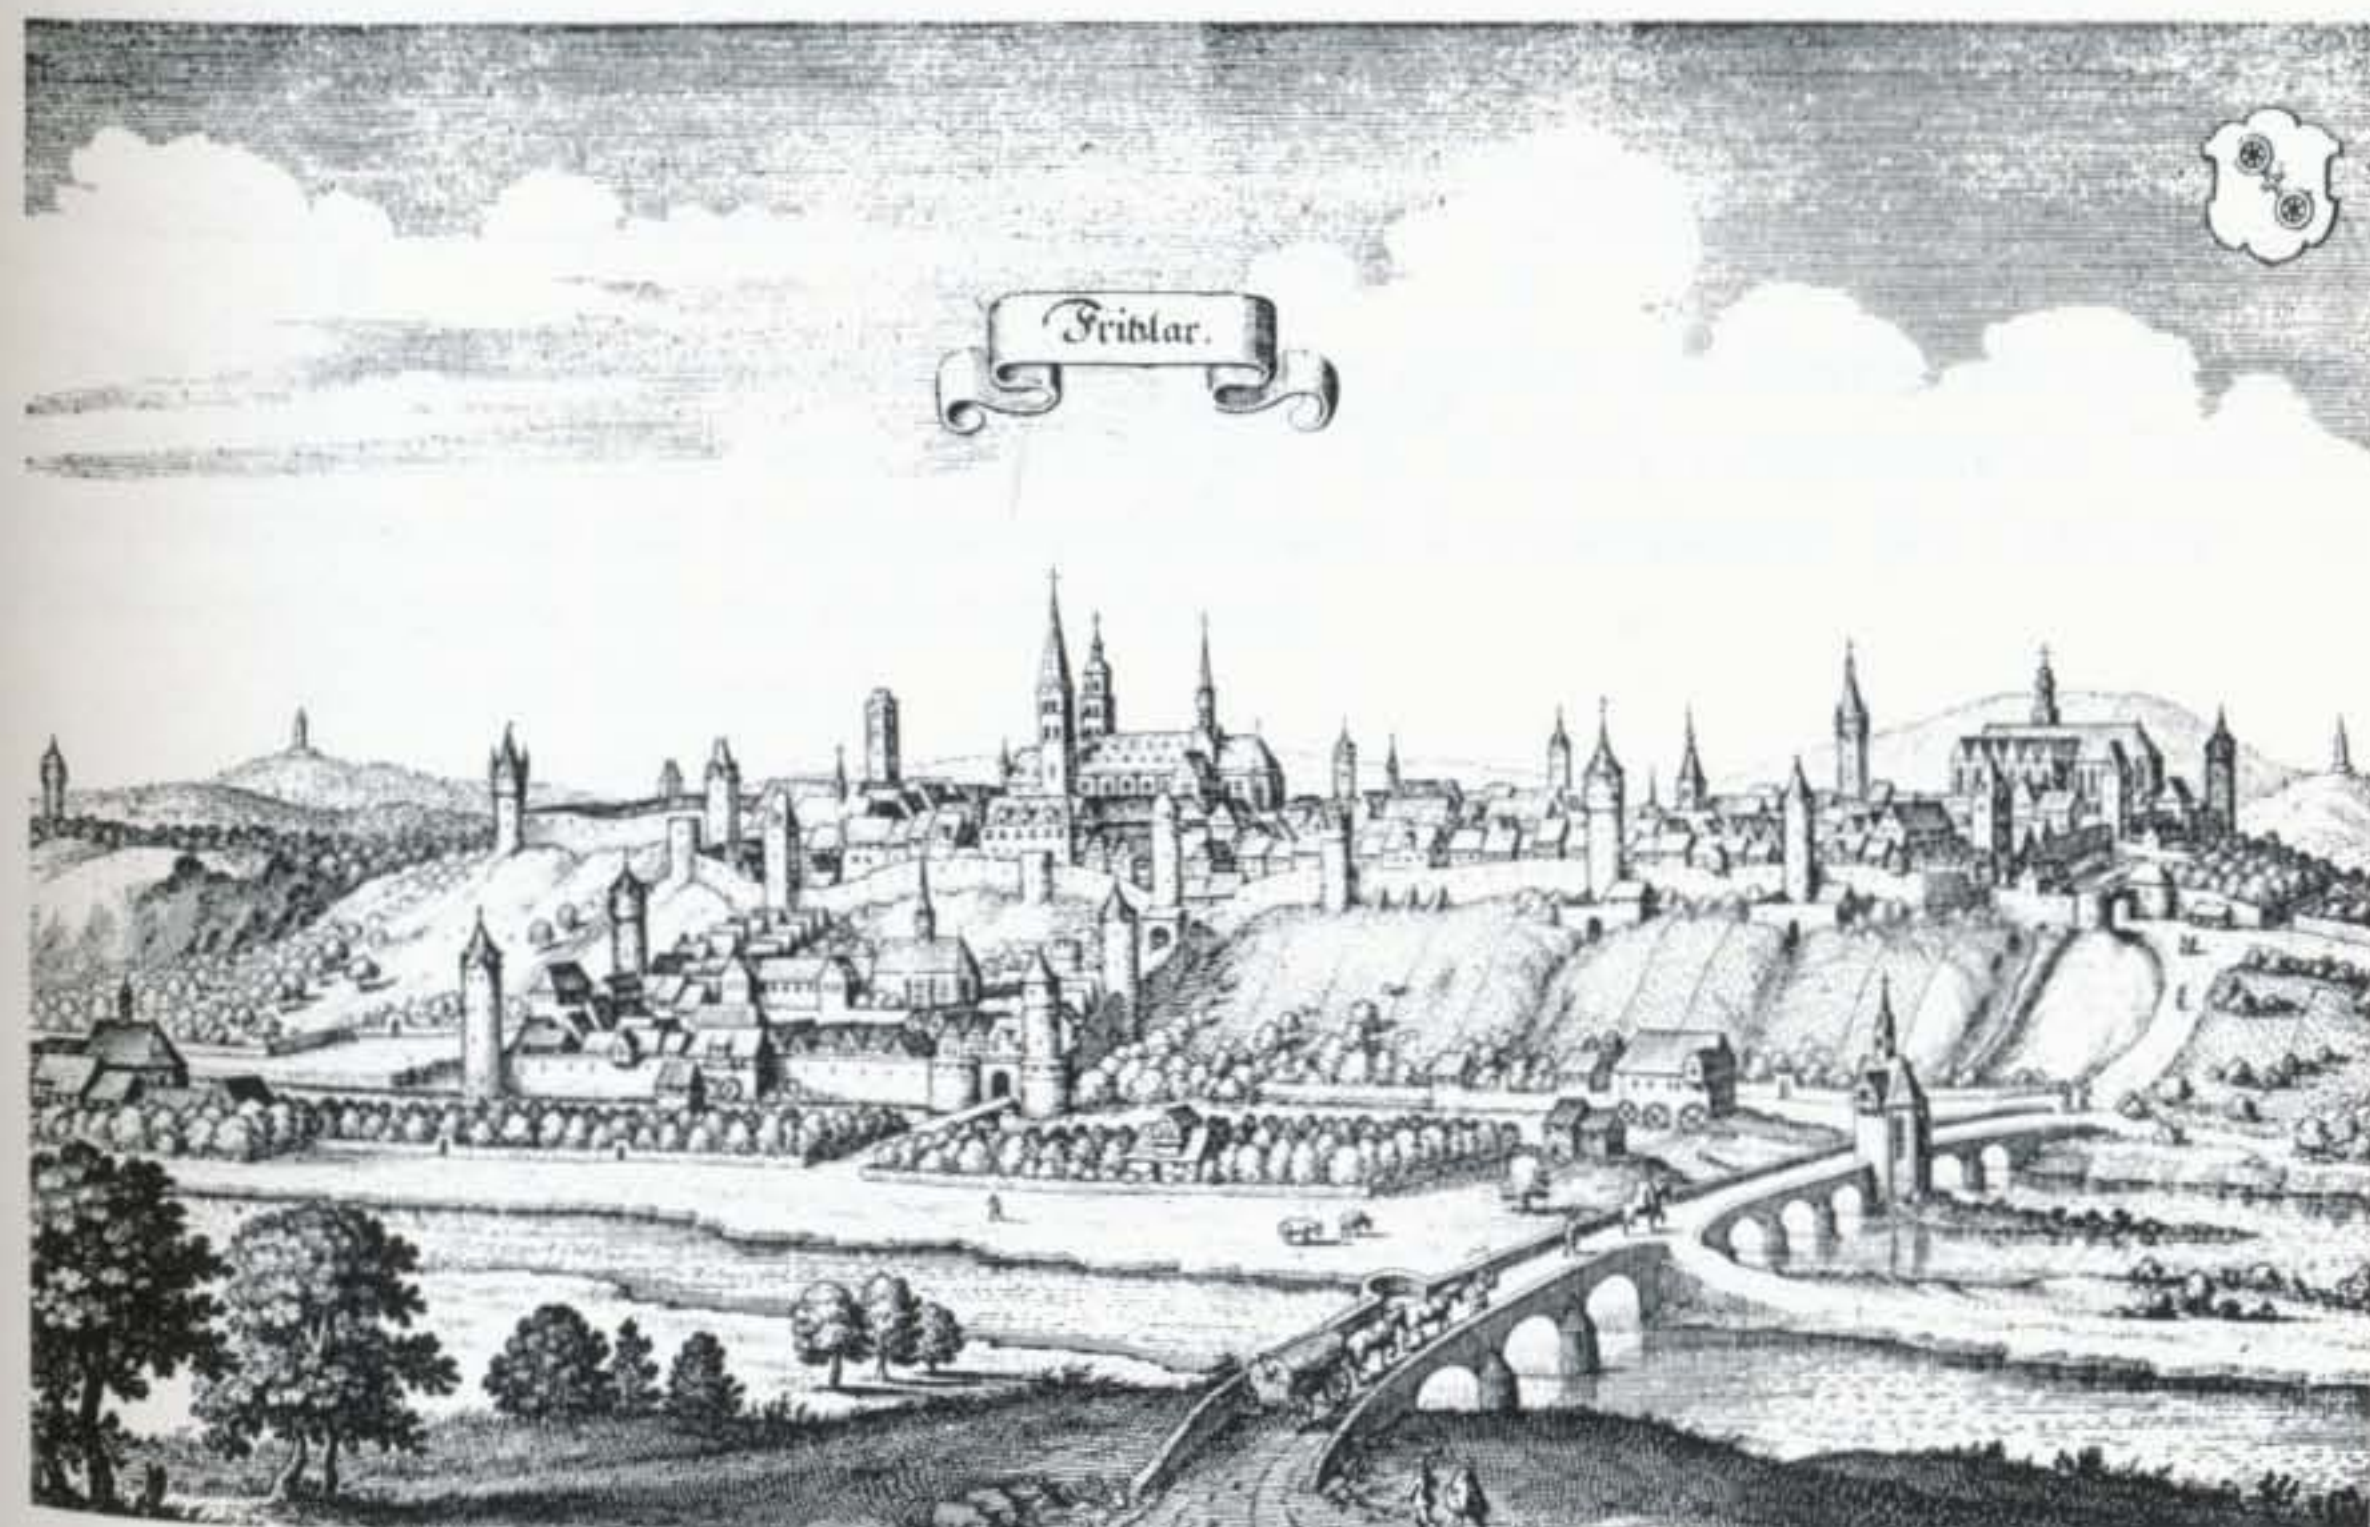
Abbildung 11

Merian<sup>7</sup> (1646) bringt die Brücke wieder vollständig. Hatten Braun-Hogenberg 10, Dilich nur 6 Bögen gezeichnet, so sind es bei Merian 8. Der Abstand von der Nordrampe bis zur oberirdischen Kapelle beträgt hier zwei, von der Kapelle bis zur Rampe 3 Bögen (Abb. 11). Die Kanzel hat Merian auch; der Pfeiler, der sie trägt, ist bei ihm der letzte vor dem Ufer. Es scheint fast, daß Merian beide Vorgänger — die Ansichten von Braun/Hogenberg und von Dilich — in Art eines Kompromisses verarbeitet hat.
