Gestalt und Geschichte der Obernburg in Gudensberg nach den ersten wissenschaftlichen Untersuchungen 2013 und 2014

von Eberhardt Kettlitz

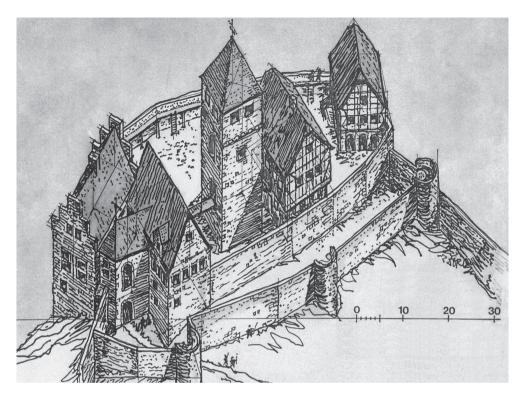
Abb. 2: Rekonstruktion der Obernburg [Zeichnung: G. Dotzenroth, Verein der Obernburgfreunde Gudensberg e. V.]

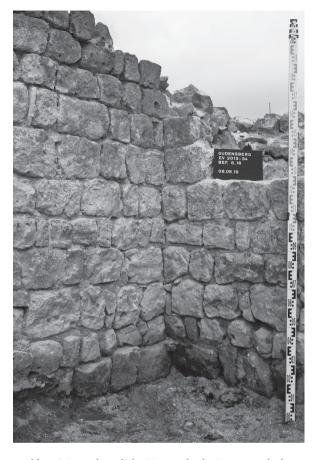
Abb. 4: Die nordwestliche Mauerecke der Innenwände des westlichen Raums des Torbaus [Foto: F. Kettlitz, praeHistoria*]

Die aufgefundenen Reste des Torbaus (Abb. 4) bilden vier Mauern westlich der Tordurchfahrt. Die höchste, die Westwand ist bis zu 2,35 m erhalten. Sie bindet in die Nord- und Südmauer ein. Alle Mauern sind einen Meter breit und bestehen aus Schalmauerwerk, wobei die Sichtschalen sehr sorgfältig aus exakt horizontal gelagerten Basaltquadern gemauert sind. Aus den Fugen tritt kein Mörtel aus und es fanden sich auch keine Hinweise auf einen Verputz. Die Mauer steht direkt auf dem anstehenden Basalt und folgt seinem von Nord nach Süd ansteigendem Verlauf mit einem Niveauunterschied von 0,76 m. Man baute auf das vorhandene Gestein auf und schuf keinen ebenen Baugrund.

Die Nordmauer ist vor die Ringmauer vorgesetzt, die Südmauer steht frei. Beide sind nach Osten zu, zum Torweg hin, ausgebrochen. Die Ostmauer am Torweg ist nur noch rudimentär vorhanden, stellenweise nur als Mörtelauflage auf dem anstehenden Basalt. Ebenfalls nur noch in ihrem Verlauf zu fassen ist die Ostwand der Tordurchfahrt. Der östliche Raum des Torbaus im Erdgeschoss ist polygonal, die Südmauer stark beschädigt. Nach der Zeichnung von Wilhelm Dilich (1571–1650) sitzt der Torbau im Osten und Norden auf der Ringmauer auf. Heute sind diese Mauerabschnitte modern saniert. Der Ansatz der südli-

chen Mauer des Torgebäudes an die Ringmauer ist mit Zementmörtel verstrichen. Die Freilegung erbrachte einen nur oberflächlichen neuen Verputz, aber eine originale Substanz. Damit lässt sich der Torbau mit einem tatsächlich polygonalen Ostabschluss rekonstruieren.

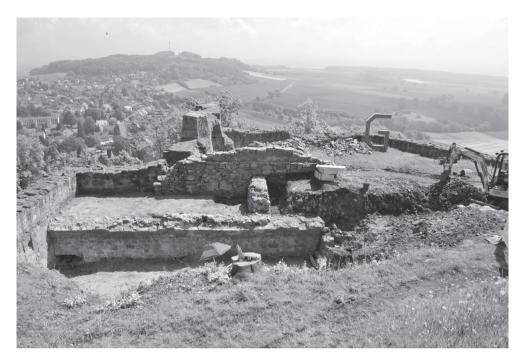
Abb. 5: Das Haus der Burgmannen mit Keller. Blick nach Osten [Foto: E. Kettlitz, praeHistoria*]

Die Westmauer des Torbaus lehnt sich mit Baufuge an die Ostmauer des Hauses der Burgmannen an. (Abb. 5) Auf Dilichs Zeichnung mehrgeschossige steht dieses Gebäude giebelständig auf der nördlichen Ringmauer mit Blick auf die Stadt. Durch die aktuelle Ausgrabung konnte ein Gebäude auf gut 100 m2 Grundfläche mit einem Vorgängerbau nachgewiesen werden. Von diesem sind noch zwei Mauerabschnitte aus grob gebrochenen und quaderförmigen Sandsteinen und Basalt in Schalmauertechnik zum Burginneren hin erhalten. Sie beschreiben die südliche Wand eines Gebäudes. das vor dem Haus der Burgmannen stand, allerdings den gestiegenen Raumbedarf nicht mehr decken konnte. Deshalb wurde der Vorgängerbau abgetragen oder zumindest umgebaut, wobei auch die Südwand so weit wie nötig abgebrochen wurde, um das neue Gebäude nach Süden zu erweitern und einen Keller einzubauen. Beide Gebäude wiesen

Einige interessante Details ließ die Innenseite der nördlichen Ringmauer zum Keller hin erkennen (Abb. 5). Die rezente Krone und die vier obersten Lagen sind modern saniert. Darunter zeigt sich ein annähernd lagenhaftes Mauerwerk, das eine horizontale Gliederung aufweist. Unter dem sanierten Bereich bis auf das Fußbodenniveau des Kellers folgen fünf Lagen Sandsteinquader, ein schmaler Absatz, eine Rollschicht aus Basaltsteinen, ein Durchschuss aus flachen Sandsteinquadern, eine Lage Basalt-Kleinquader, eine Lage Sandsteinquader und drei Lagen Basaltquader. Da sich in der gesamten Bodenfläche des Kellers der anstehende Basalt zeigt, wird mit dieser Tiefe auch der Fuß der Mauerinnenschale, die ja gleichzeitig ein Segment der Ringmauer bildet, erreicht sein. Die Außenschale hingegen sitzt wesentlich tiefer. Die Mauer wurde genau an die Abbruchkante der Basaltkuppe gesetzt und so die natürliche Gegebenheit geschickt ausgenutzt.

Die Innenwand war sicherlich einmal vollständig verputzt gewesen, wovon unregelmäßig verteilte Reste zeugen. Der Wandverputz geht in die Putzflächen der beiden Längswände über, ist nur grob verstrichen und nicht geglättet. Im Osten sitzt im Mauerverband ein später zugesetztes Rundbogenfenster, dessen Öffnung 70 cm breit war und eine Scheitelhöhe von 106 cm aufwies. Die Vermauerung des Fensters könnte eine Reaktion auf den zunehmenden Einsatz der Belagerungsartillerie im späten 15. oder dem 16. Jahrhundert gewesen sein, da das Fenster in der Ringmauer eine deutliche Schwachstelle darstellte. Im Westen befindet sich in der Mauer in Höhe des Gewölbeansatzes ein Rüstloch, das wohl für das Lehrgerüst zum Gewölbebau diente.

Die Sandsteinquader in der nördlichen Kellermauer sind ohne Randschlag behauen, zeigen aber Bearbeitungsspuren von Spitzeisen oder Zweispitz und auch ein Fischgrätmuster. Solche mit dem Schlageisen bearbeiteten Oberflächen sind etwa ab dem dritten Viertel des 11. Jahrhunderts zu verzeichnen. Die Technik der Abspitzung, die einzelne Hiebmarken oder Rillenbildung durch mehrere Hiebmarken hinterlässt, kam ungefähr im späten 10. Jahrhundert auf und reichte bis in das 12. Jahrhundert. Danach wurde sie vor allem bei zu verputzenden Steinen oder untergeordneten Werksteinen angewandt. In dieser Form sind die meisten Sandsteine in den Kellermauern bearbeitet und lassen sich daher nicht näher datieren, zumal die Mauern verputzt waren.

In der Gesamtbetrachtung der nördlichen Mauerinnenseite des Kellers fallen drei bauliche Merkmale auf: das Fenster, der horizontale Mauerabsatz und der Gestaltwandel in der Mauerstruktur ober- und unterhalb des Absatzes. Diese Merkmale weisen deutlich auf zwei Bauphasen hin. Die untere Mauer zeigt den Zustand der Ringmauer vor dem Einbau des Kellers bzw. der Errichtung des Hauses der Burgmannen. Für den Bau der Gewölbetonne des Kellers hatte man anscheinend die Ringmauer bis auf die Höhe des jetzigen Absatzes abgetragen, den Absatz angelegt und dann die neue Mauer hochgezogen und mit dem Fenster versehen. Das Fenster war für die Belüftung und Beleuchtung des Kellerraums notwendig. Durch seine hohe Lage an der Außenseite der Mauer und an der Abbruchkante der Basaltkuppe wird es zur damaligen Zeit keine Schwachstelle in der Mauer gebildet haben. Der Absatz diente wahrscheinlich als Auflage des Gerüstes zum Bau der Gewölbetonne, da er genau in der Höhe der Gewölbeansätze in den beiden Längsmauern liegt.

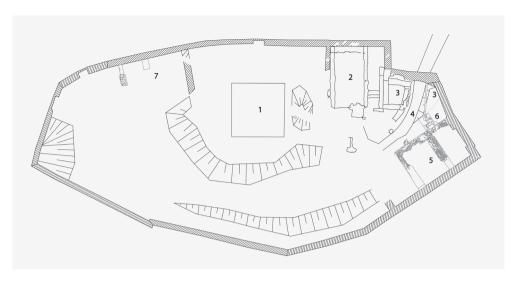
Abb. 6: Gesamtplan, genordet, ohne Maßstab: (1) Turm, (2) Haus der Burgmannen, (3) Torbau, (4) Torweg, (5) Palas, (6) Gehweg zum Nordostraum des Palas, (7) Haus des Amtsmanns [Grafik: L. Koch, praeHistoria*]

Im Sommer 2014 gruben die Ferienkinder die Nordwest- und die Südwestmauer des Palas aus, der gegenüber dem Tor stand. (Abb. 6) Ein Palas ist ein eigenständiger Bautyp, der gegen Ende des 11. bzw. zu Beginn des 12. Jahrhunderts aufkommt. Nach der Definition besitzt ein solches Gebäude Wohnräume und einen Saal. Auf der Obernburg wird das auch von Dilich gezeichnete Gebäude mit dem Staffelgiebel (Treppengiebel) im Südosten als Palas bezeichnet.

Es besteht aus der Nordwestmauer, der Südwestmauer sowie einer Innenwand und sitzt im Südosten und Nordosten auf der Ringmauer auf. Der Grundriss ist rechteckig mit einer Länge von 12,12 m und einer Breite von 9,14 m im Südwesten und 8,76 m im Nordosten. Dabei ist die jeweilige Breite der Ringmauer aufgrund ihres sanierten Zustands nicht mitgerechnet. Mit der durchschnittlichen Ringmauerstärke beträgt die Gebäudegröße 13,52 x 10,54 bzw. 10,16 m.

Zwei Türöffnungen in der Nordostmauer nebst einem Gehweg aus Sandsteinplatten zur nordöstlichen Tür zeigen das Erdgeschoss mit zwei Räumen an. Der nordöstliche Raum ist etwas größer als der südwestliche, der zudem ein Keller mit einer Tonnengewölbedecke ist. Der Nordostraum misst im Innern 7,58 x 4,10 m, ist also 31 qm groß. Der Kellerraum hat eine Größe von 8,04 x 5,52 m, also eine Grundfläche von 44,38 qm (die Größenangaben für diesen Raum sind Näherungswerte, da die innere Nordwestecke nicht exakt einmessbar war). Beide Räume sind vom Burginneren aus betretbar.

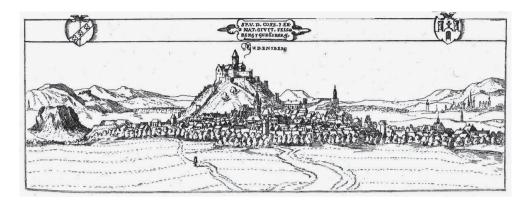
Abb. 7: Ansicht von Gudensberg, 1605 [Wilhelm Dilich: Hessische Chronica. Originalgetreuer Faksimile-Druck der Ausgabe Kassel 1605, hg. v. Wilhelm Niemeyer, Kassel 1961, S. 164]

²⁰ In der Synopsis descriptionis totius Hessiae. Die Zeichnung misst 12 x 6 cm und ist von einem Standpunkt nordöstlich der Stadt gezeichnet. Eine Radierung Dilichs mit einer fast gleichen Ansicht erschien 1605 in seiner Hessischen Chronika. Dilichs Ansichten sind die Grundlage für die Rekonstruktionszeichnungen von Gerhard Dotzenroth aus den 1980er-Jahren.
