Alte Burg- und Schloßgründungen im Gelände des Regierungsgebäudes in Kassel

Von Helmut Sander

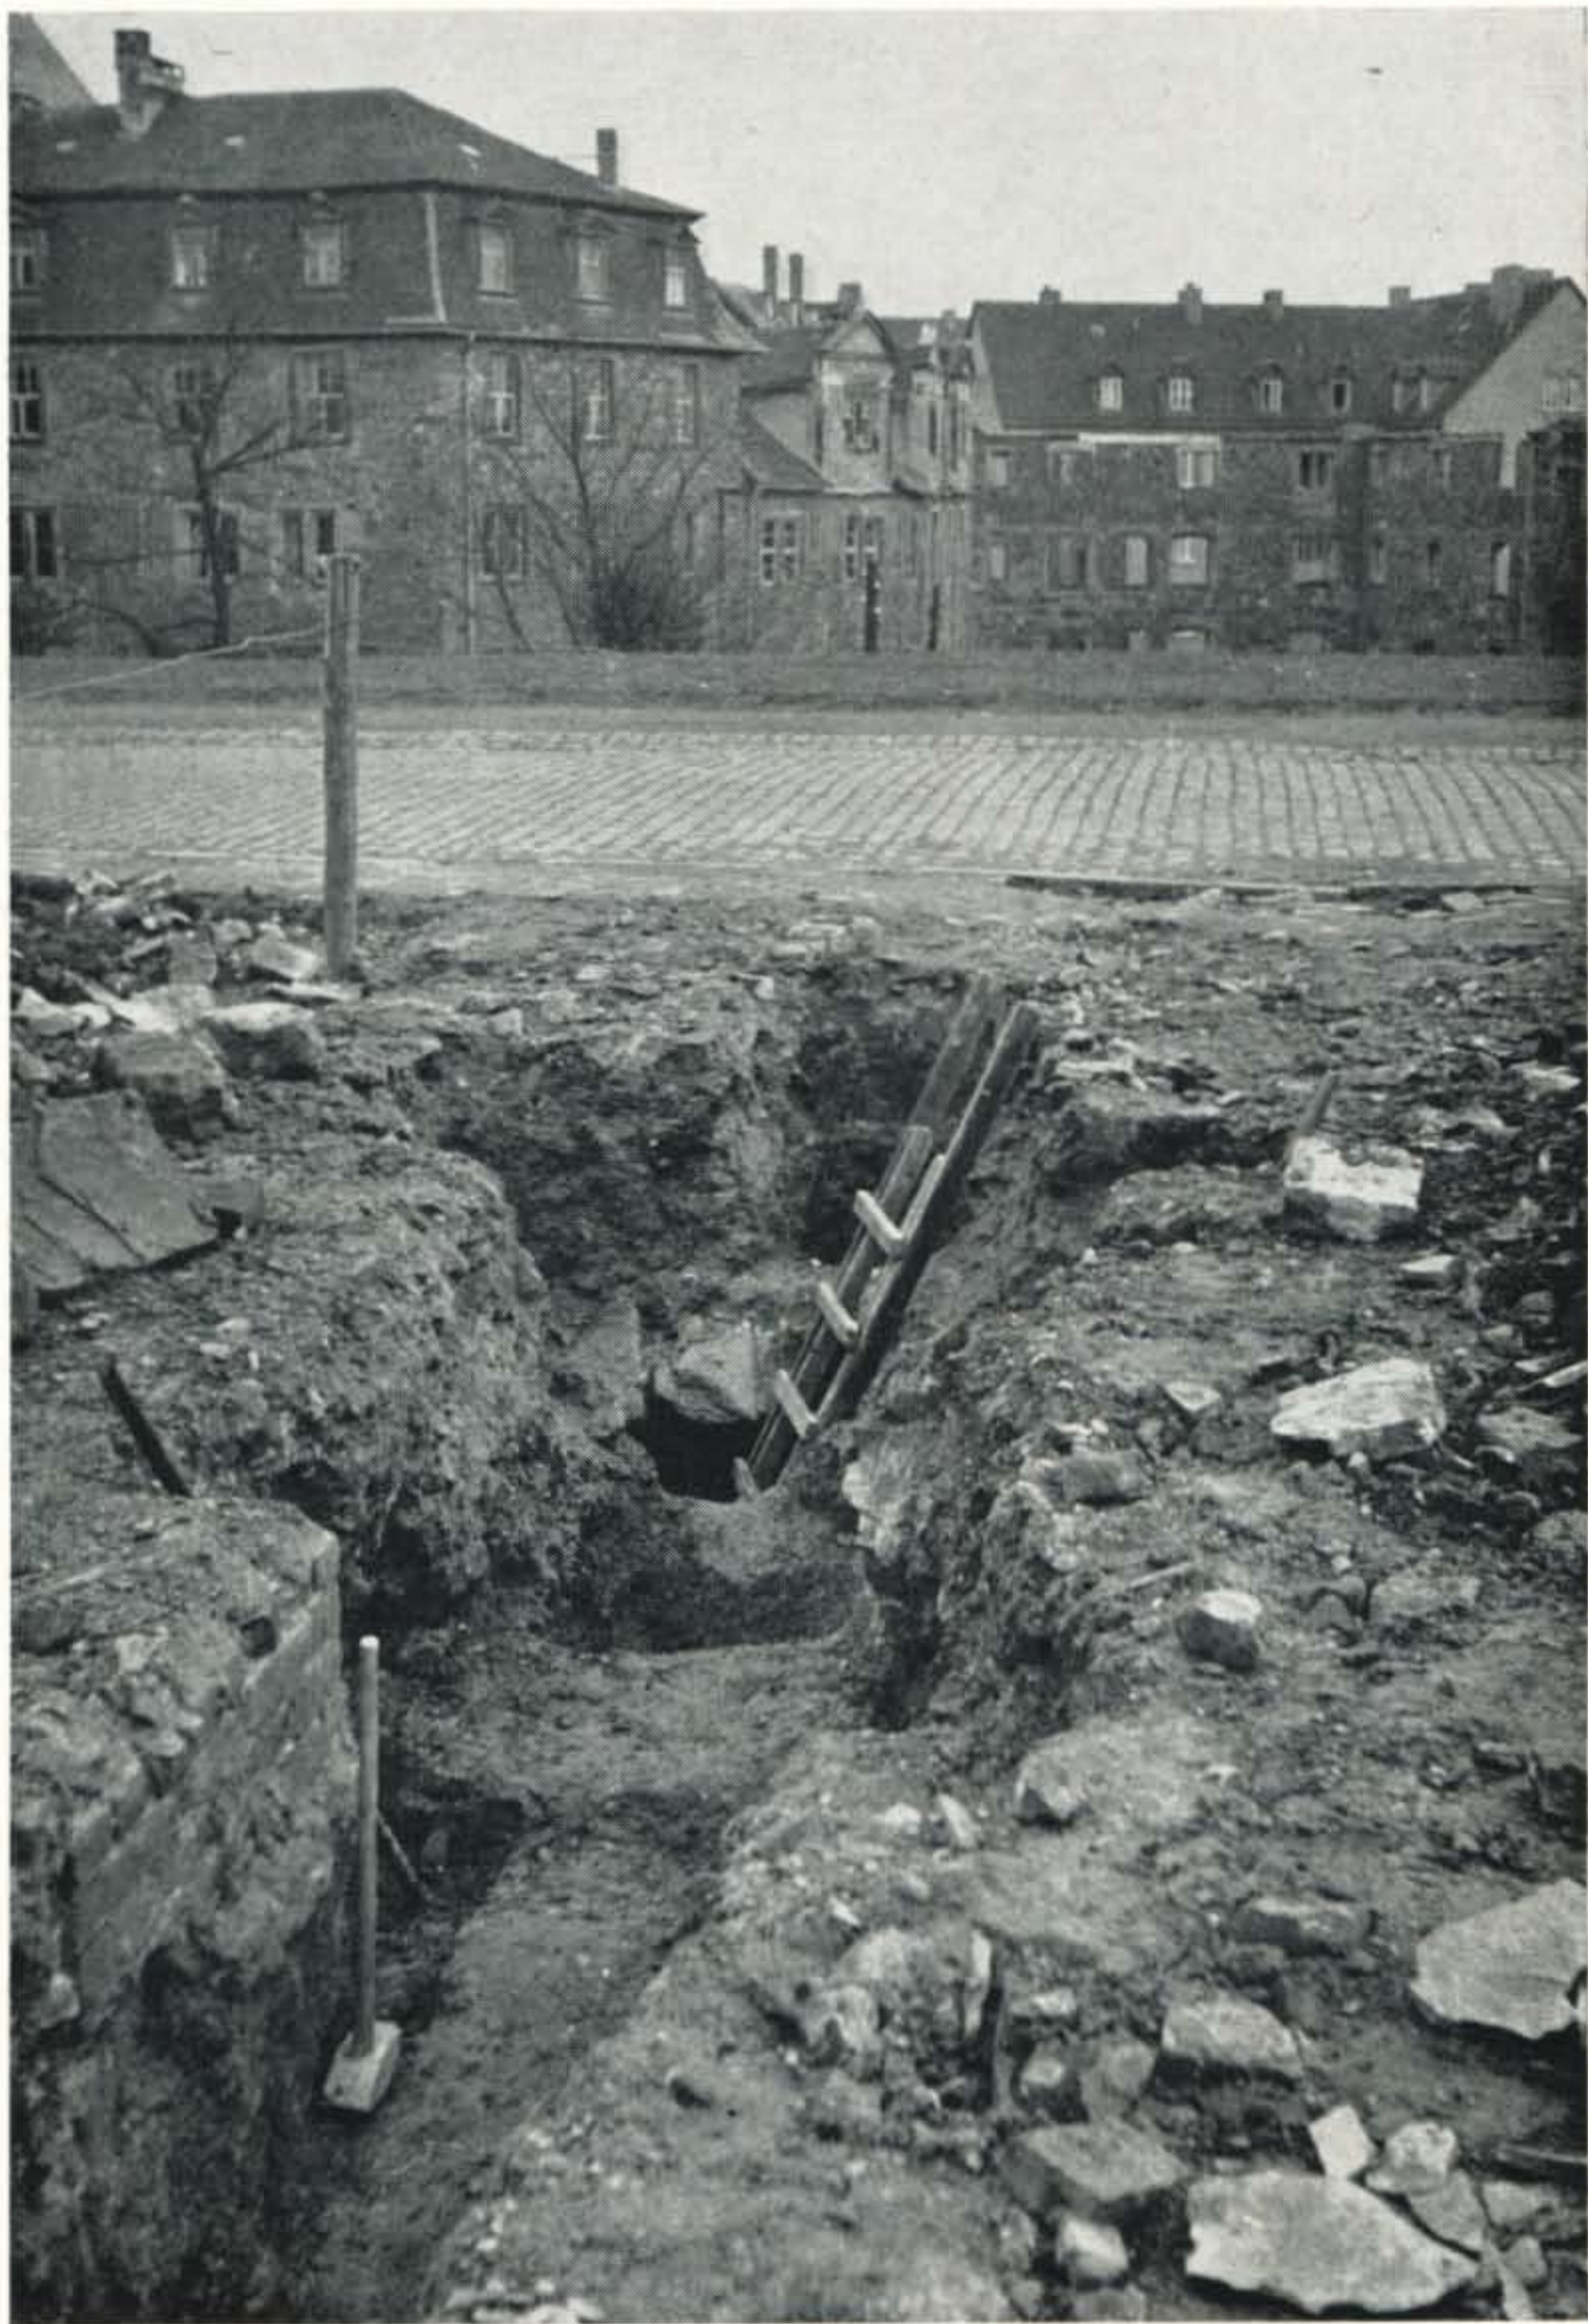
Gegenüber dem Renthof wurde 1954 in einem Schürfgraben ein kleiner Gewölbescheitel entdeckt und durchbrochen. Der erschlossene Wehrgang führte zur sogenannten 2. Bastion.

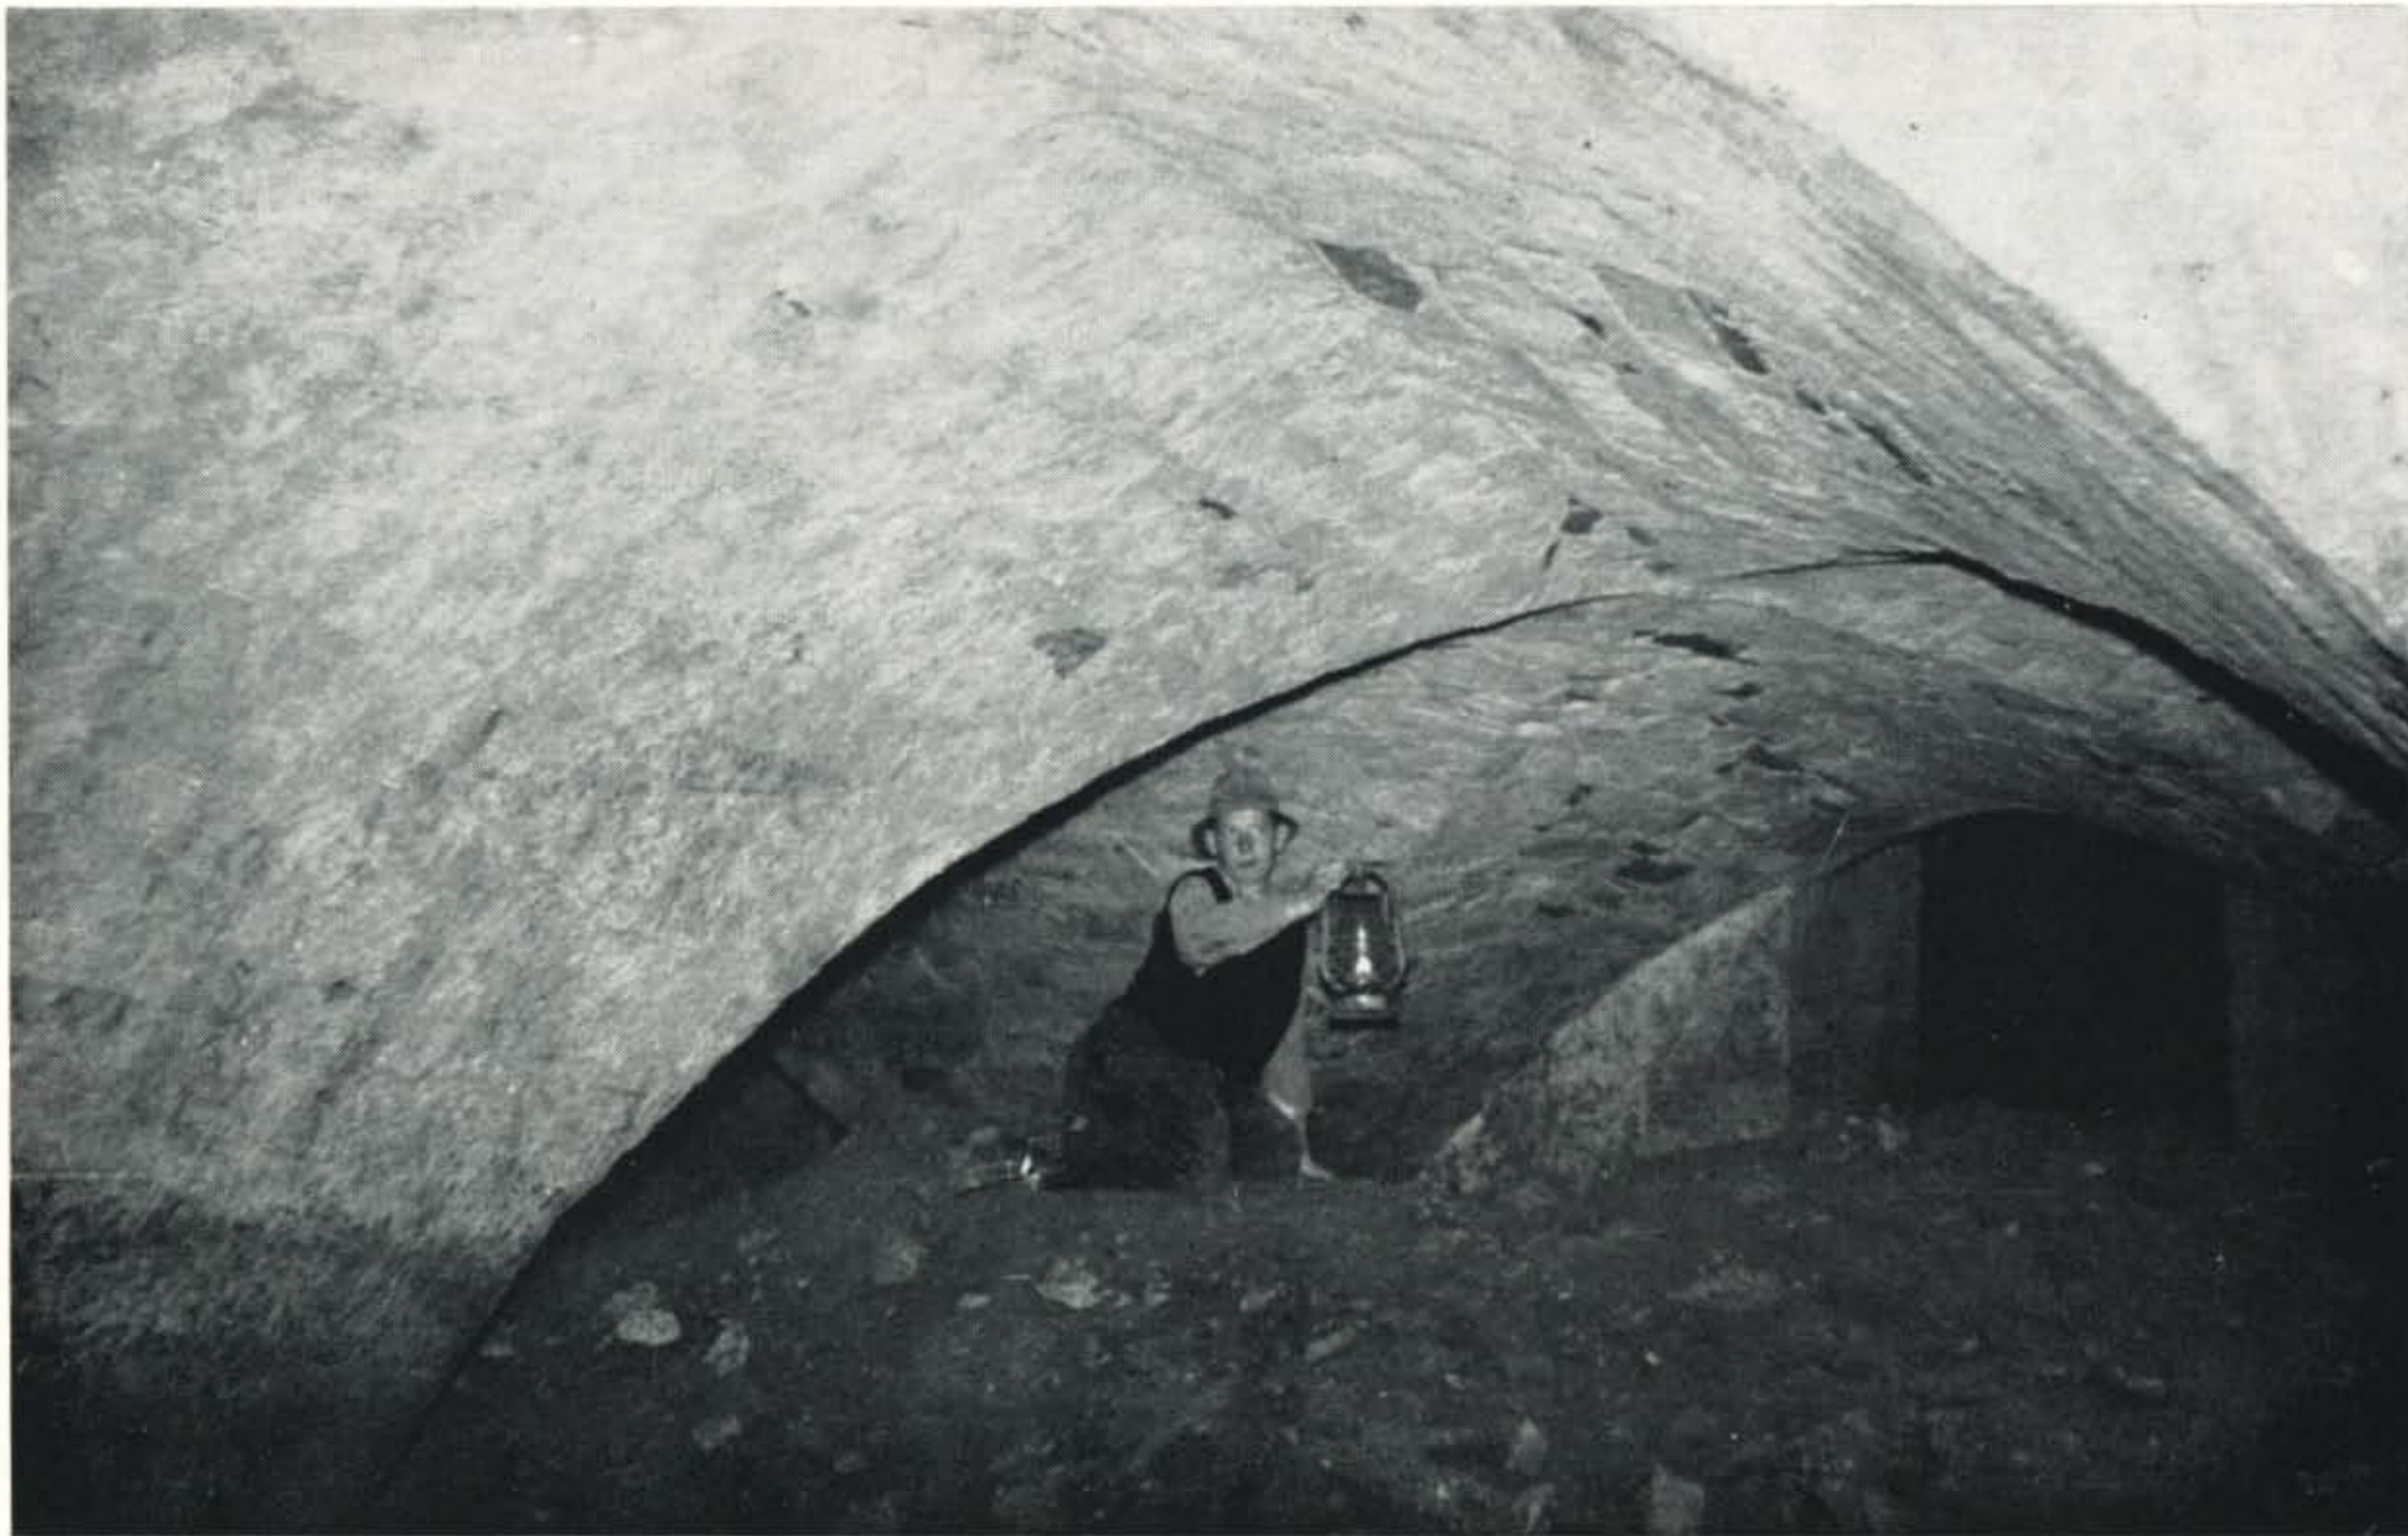
Tafel II

Blick in den 1954 wiedererschlossenen kreuzgewölbten Keller des Landgrafenschlosses. Das verputzte Mauerwerk ist gut erhalten. Der Arbeiter kniet auf dem etwa 2 m hoch angefüllten Schutt.

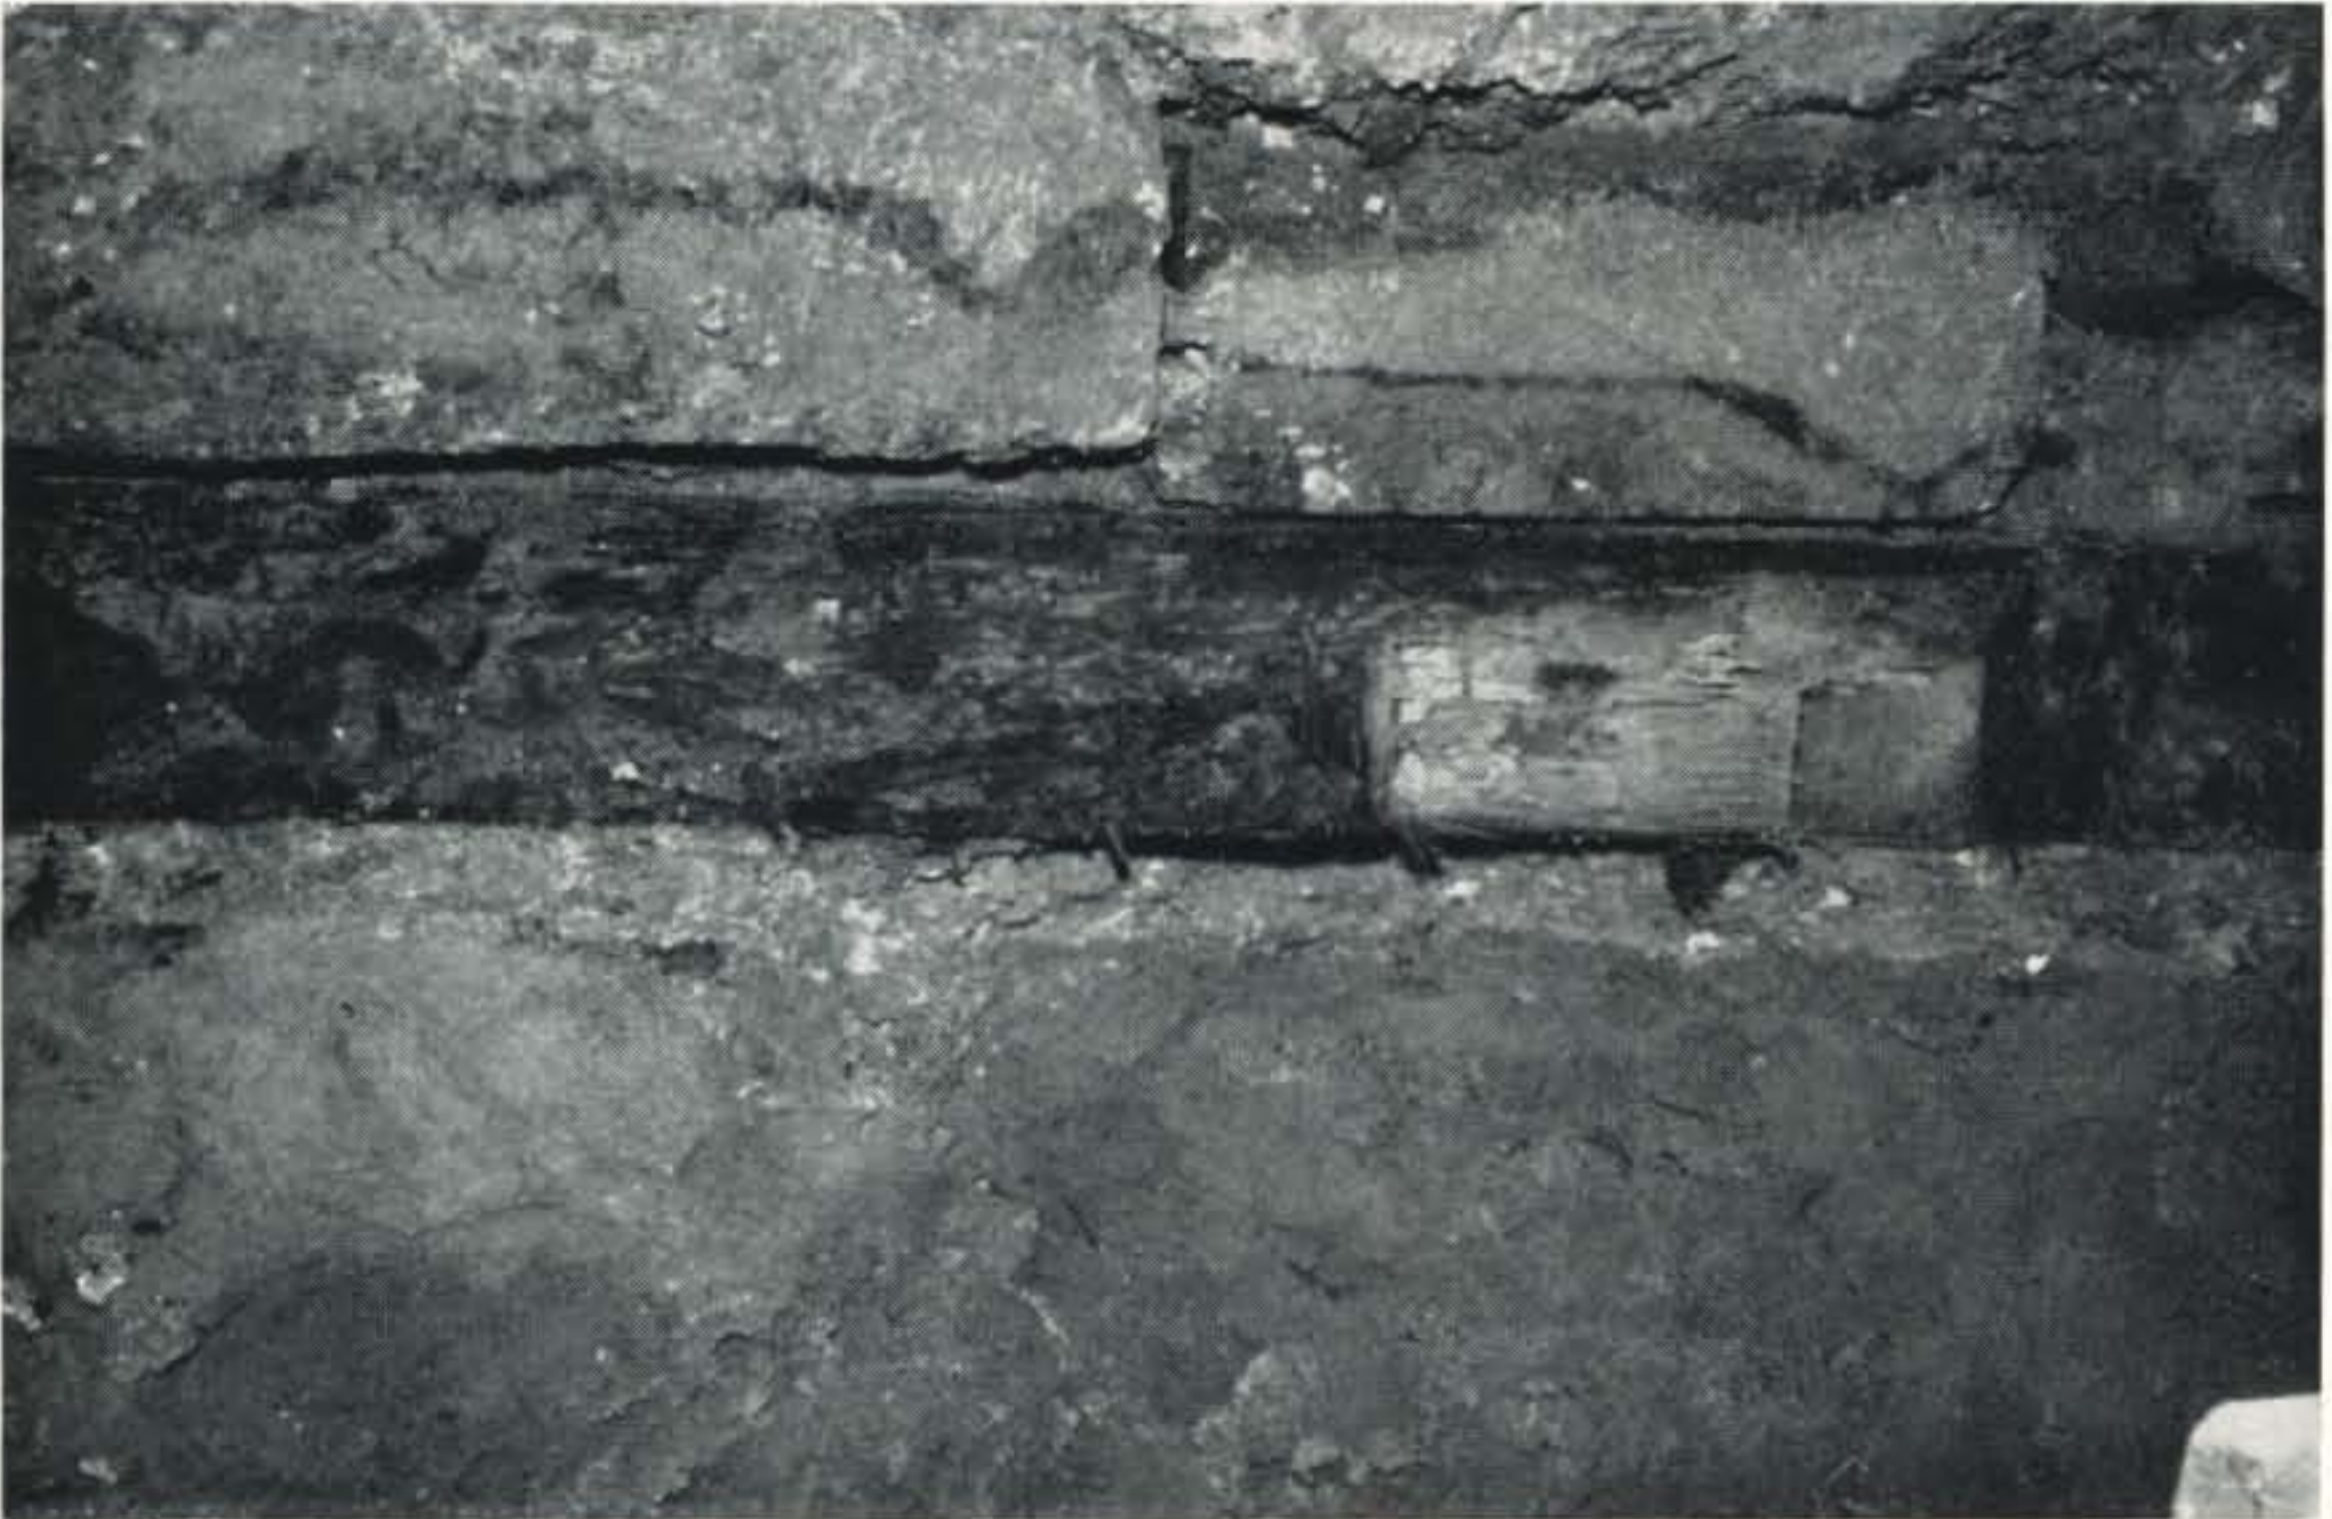
Freilegung eines auf Lößlehm gegründeten Fundamentteiles an der Westseite des Kattenburg=Mittelflügels. Unter den Sandstein-Fundamentplatten eine gut erhaltene Eichenholzschwelle. Höhe der Fundamentsohle: 141,50 m über NN.

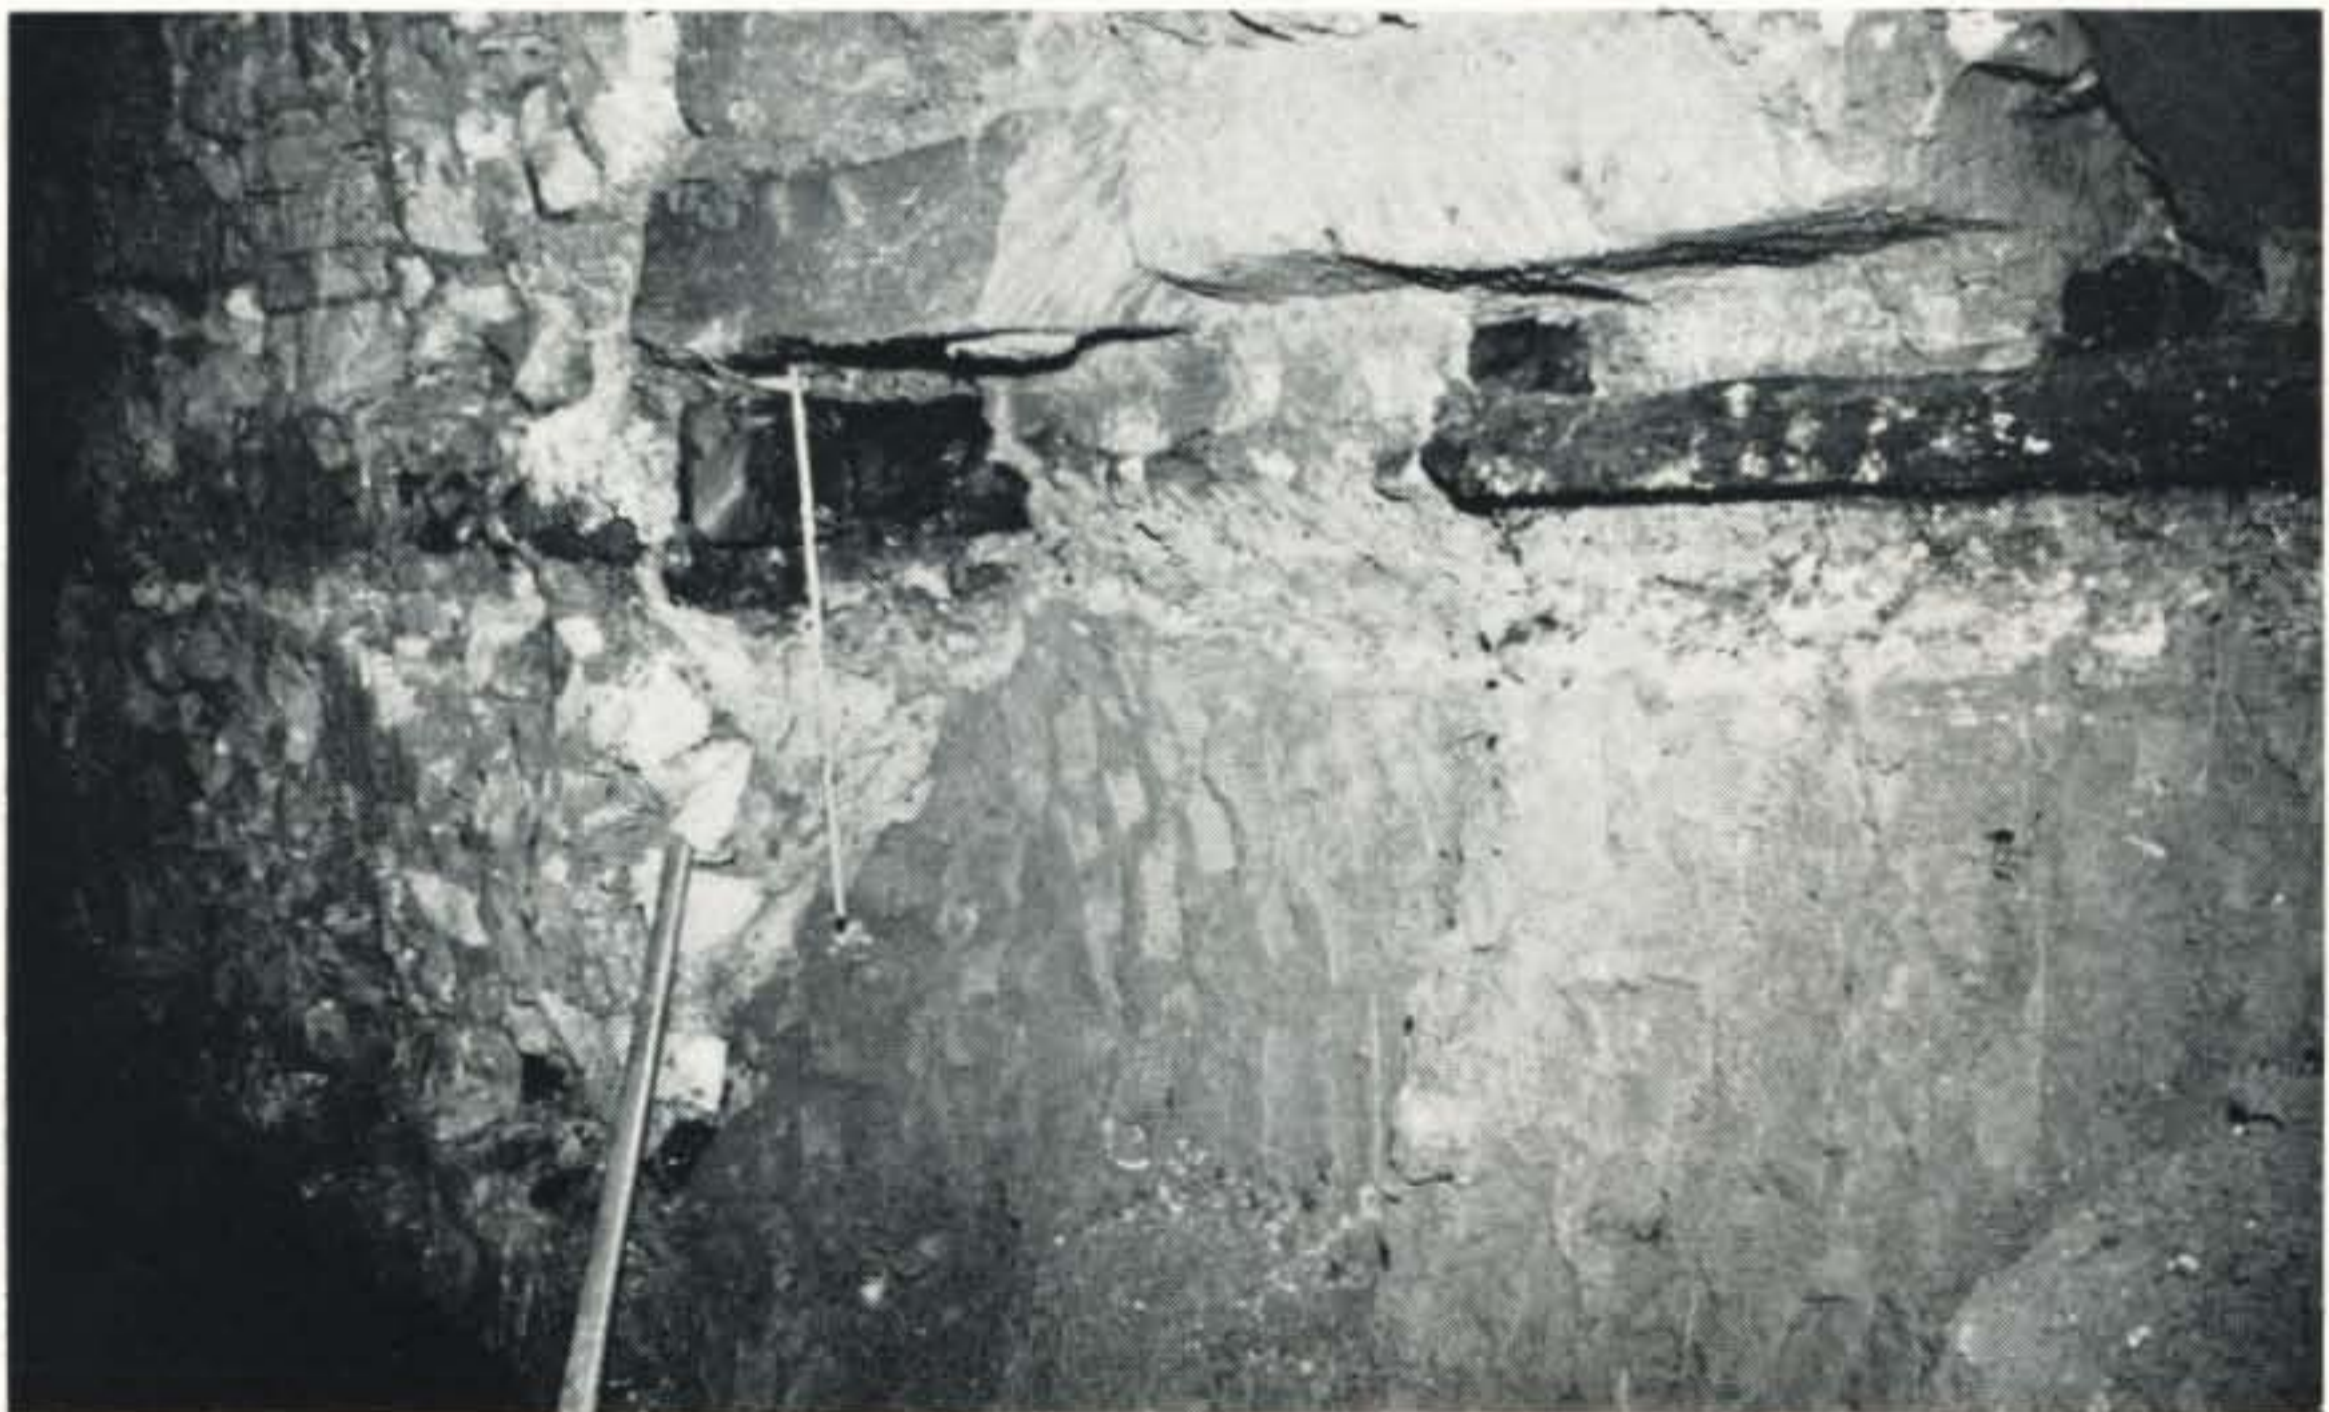
Freilegung eines auf Lößlehm gegründeten Fundamentteiles an der Westseite des Kattenburg=Mittelflügels. Unter den Sandstein-Gründungsplatten stark vermoderte Reste des alten Holzrostes. Links Mauerwerks-Tiefgründung auf Röt. Höhe der oberen Gründungssohle: 142,60 m über NN.

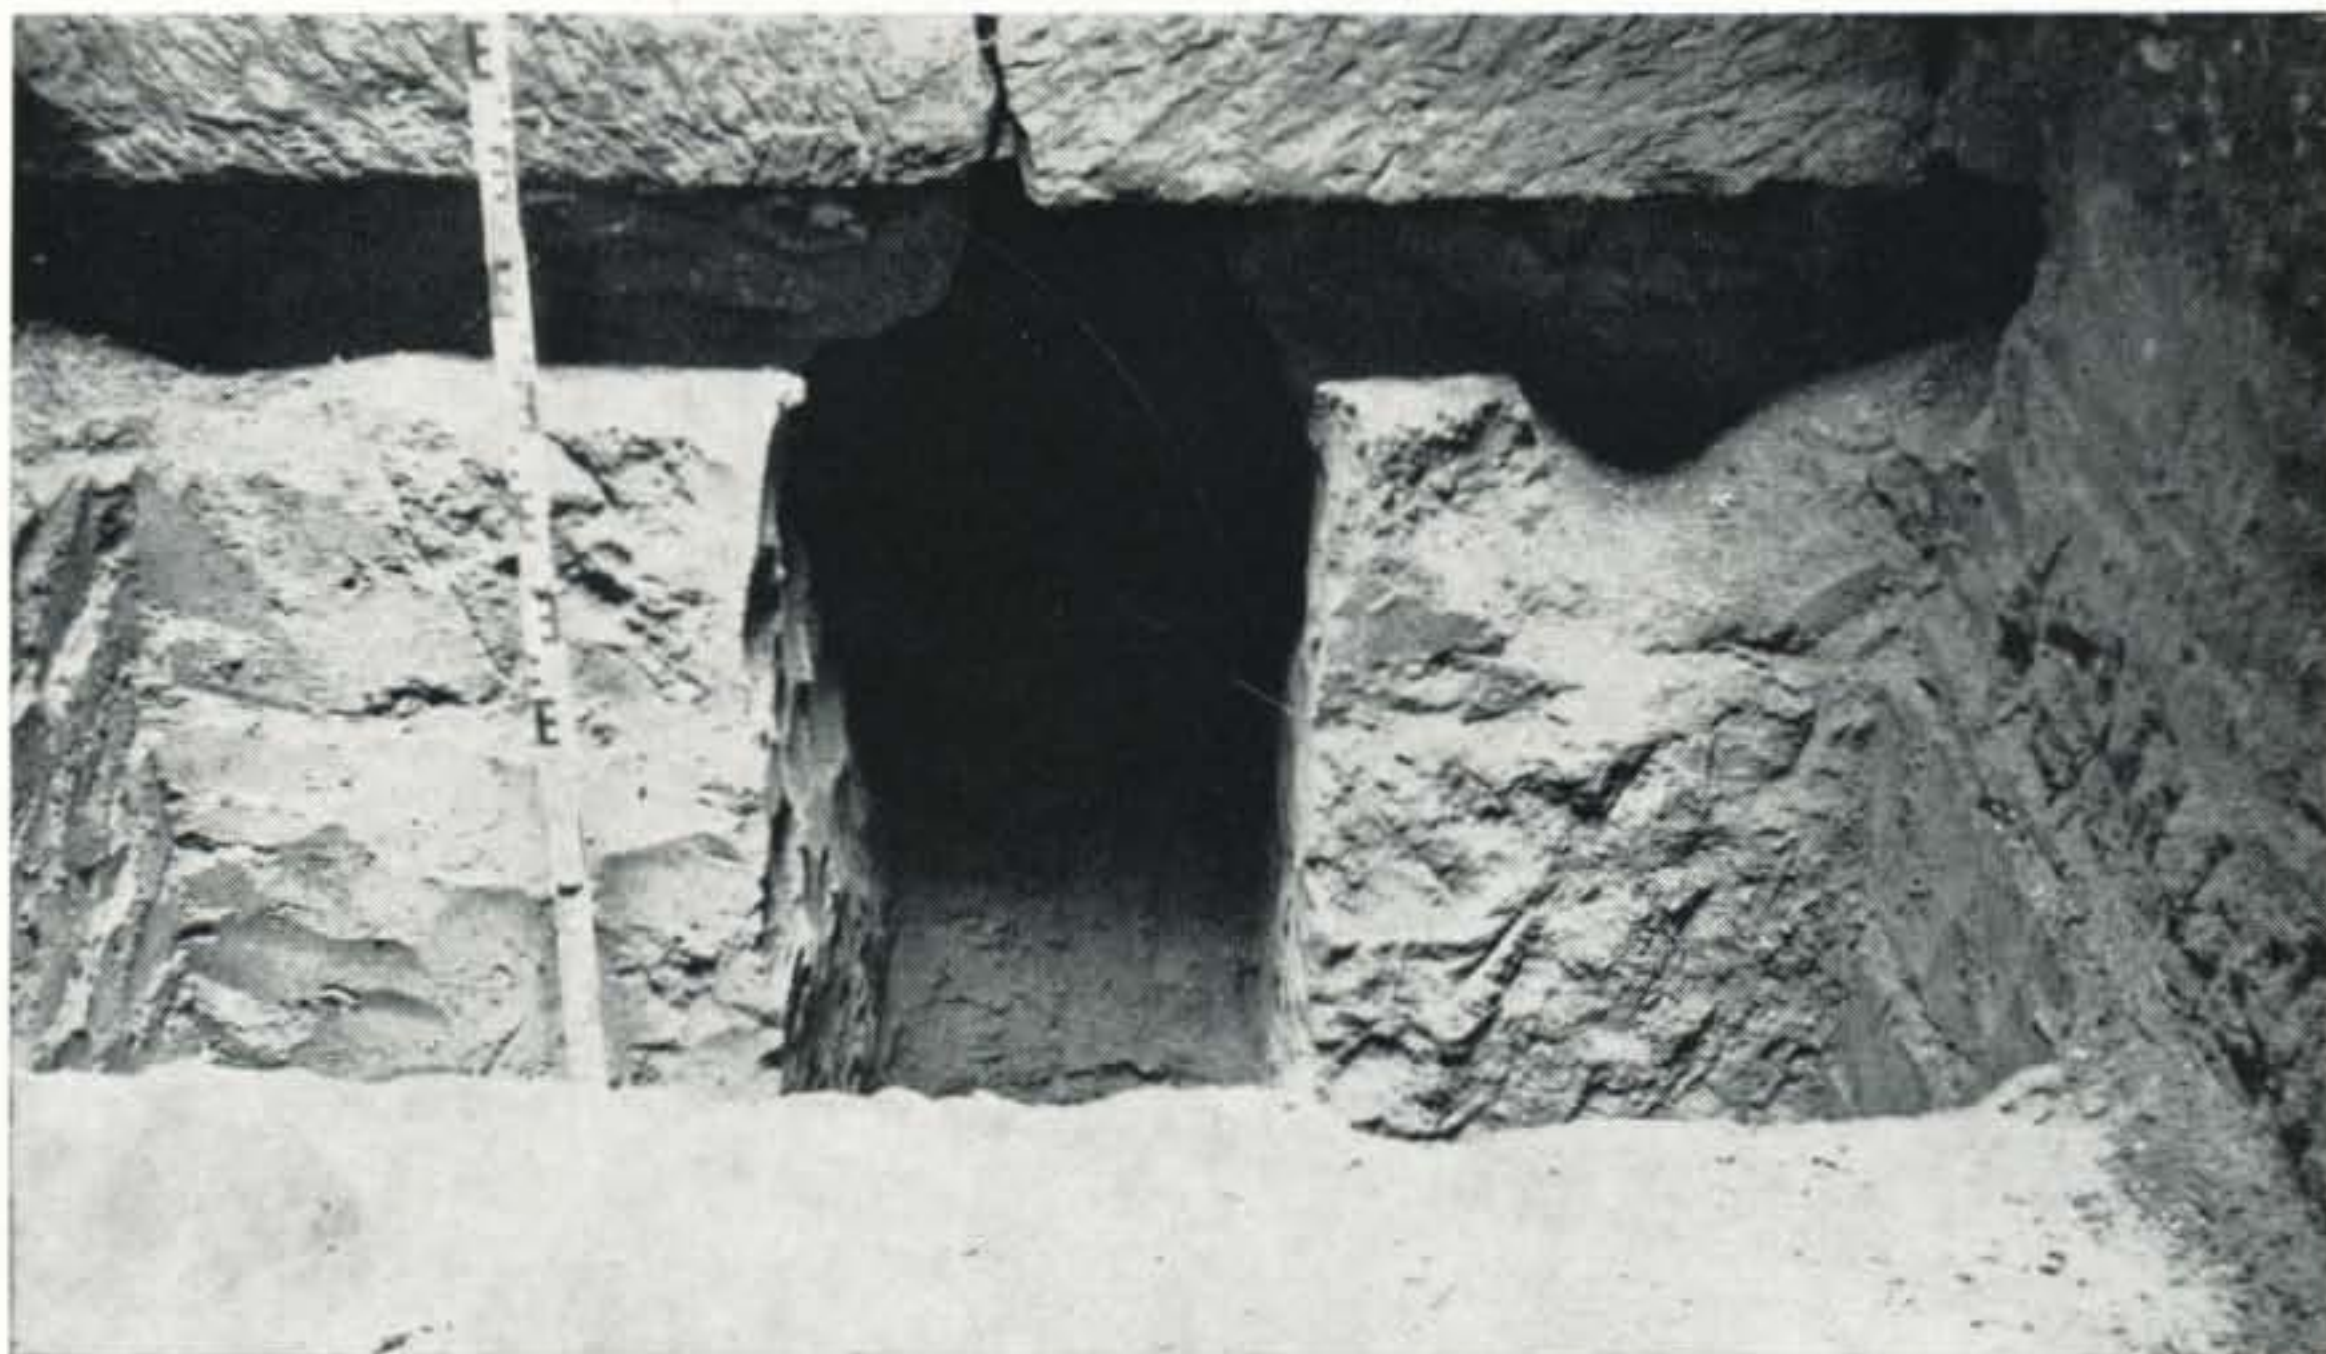
Freilegung eines auf Lößlehm gegründeten Fundamenteiles am Kattenburg-Ostflügel. Wie der Stichstollen unter dem Fundament erwies, sind in diesem Bereich von dem einstigen Holzrost nur leere Kanäle übriggeblieben, so daß die Gründungsfläche sehr bedenklich vermindert wurde. Höhe der Mauerwerks-Unterkante: 142,70 m über NN.
