Untersuchungen auf Burg Hornsberg

von Gerhard Seib

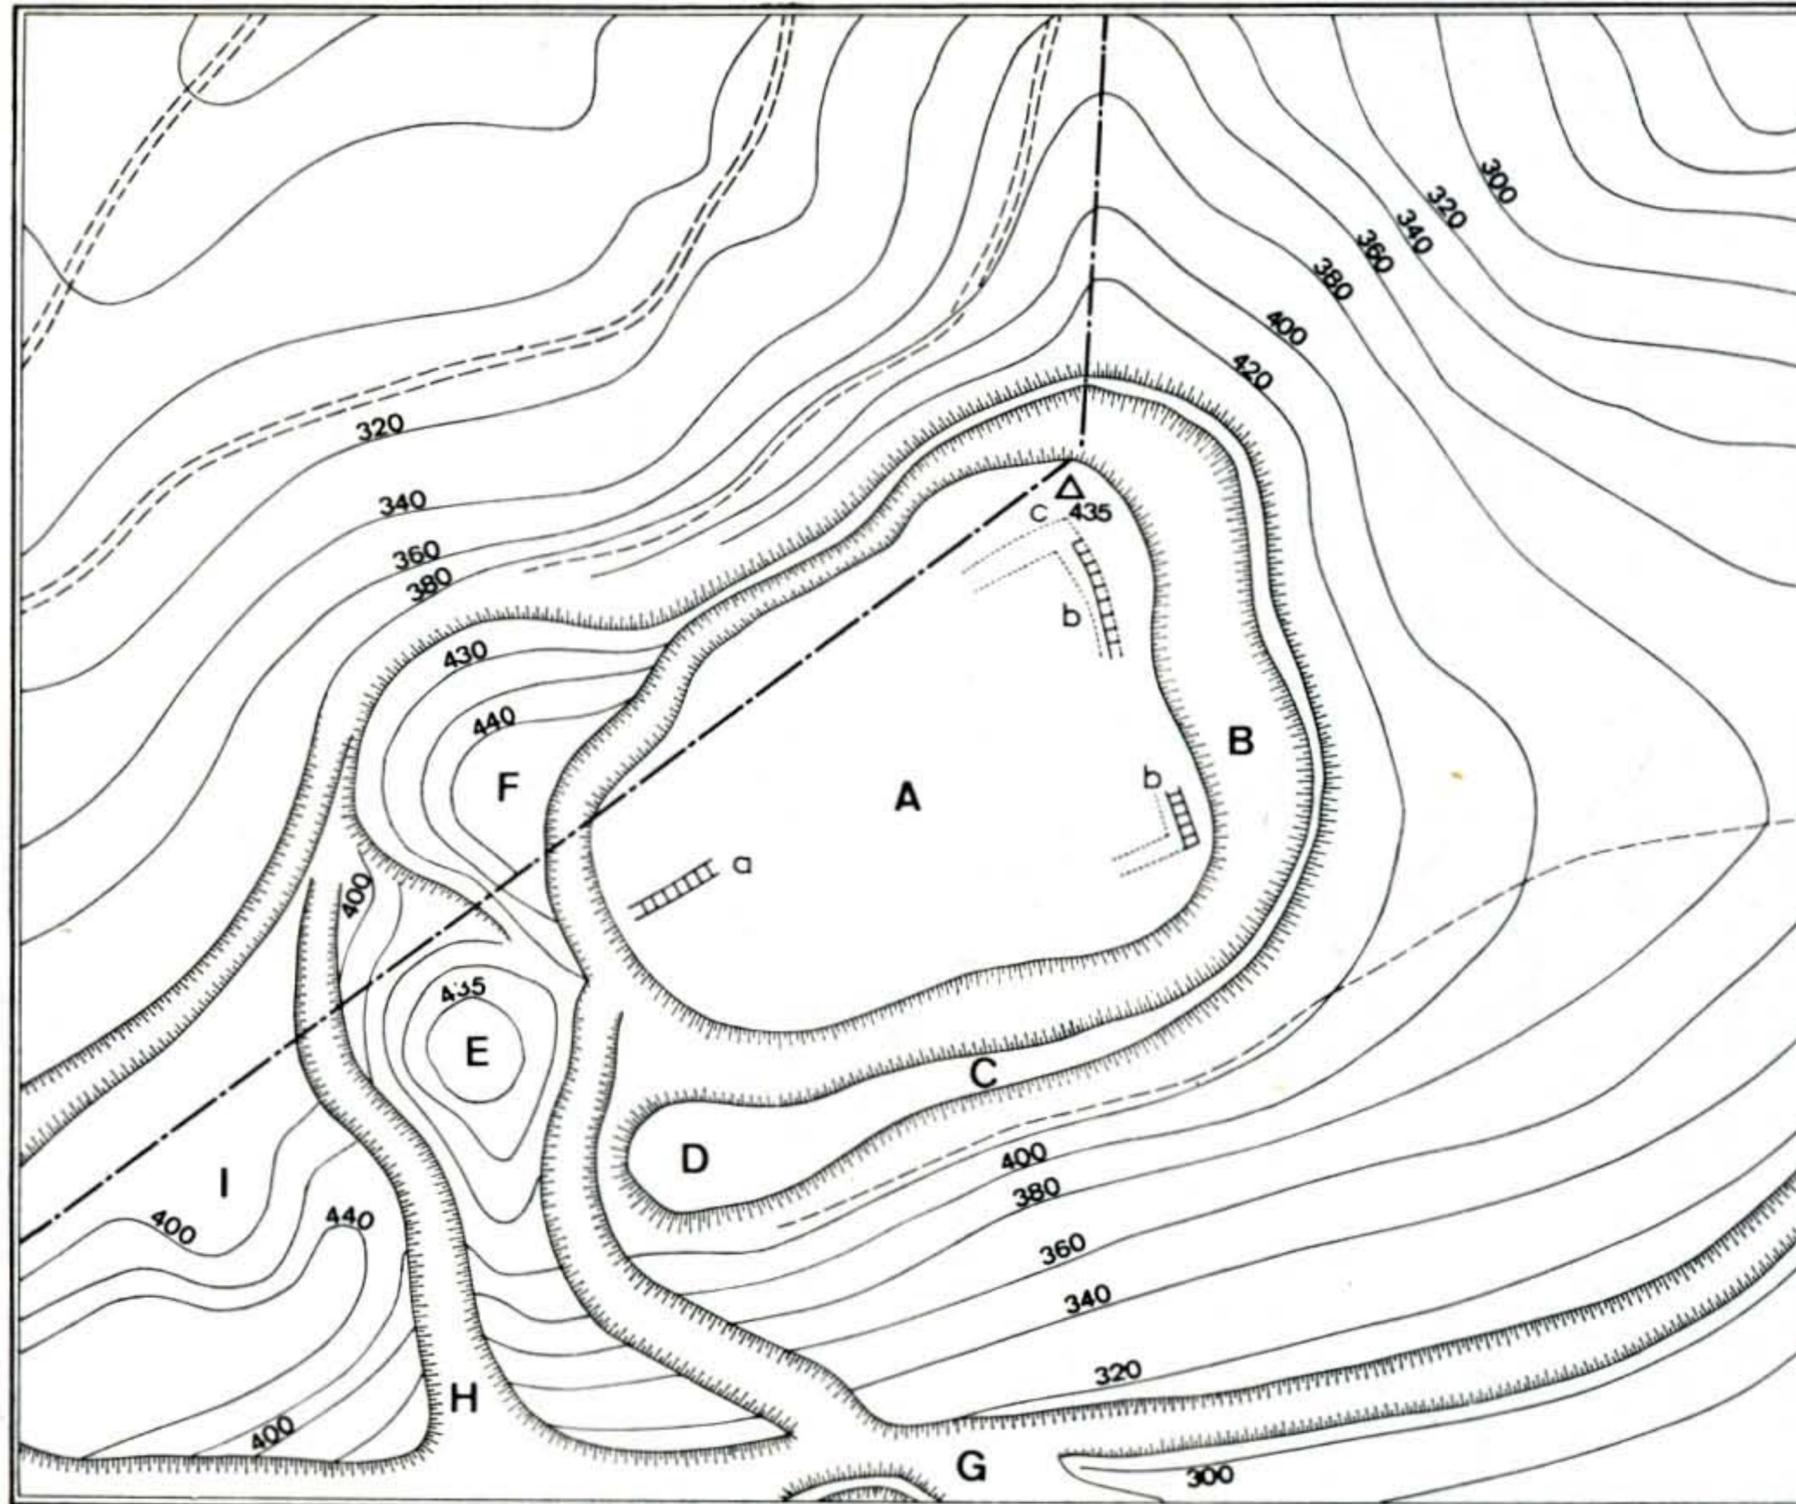
BURG HORNSBERG

- A Burgstätte
 - B umlaufender Burggraben
 - C Wall
 - D Verstärkung des Walls
 - E freiliegender Hügel
 - F bastionartiger Vorsprung
 - G Hohlweg
 - H Äusserer Halsgraben
 - I Steinbruch
- a Mauerzug aus Buckelquadern (Bergfried?)
 - b aufgedeckte Mauerzüge (Quadermauerwerk)
- Fundstelle der Werksteine
 c eines Türgewändes und des rundbogigen Fenstersturzes

In dem etwa 42 bis 45 Meter in NO-SW-Richtung und ca. 30 Meter in NW-SO-Richtung messenden Plateau haben wir es mit der Stätte einer mittelalterlichen Burg zu tun, über die bisher nichts bekannt ist. Die topographische Situation der Burgstätte ist von dem *L a g e p l a n* zu entnehmen; es wird darauf verzichtet, sie im einzelnen zu beschreiben.

Die Fundlage ist von dem beigegebenen Plan zu entnehmen. Der wohl bemerkenswerteste Befund dürfte die Aufdeckung eines Mauerzuges sein, der im NW des Plateaus in OW-Richtung verläuft (s. Plan unter „a“). Es handelt sich dabei um eine Hausteinmauer im trockenen Verband mit einer Länge von 6,13 bzw. 6,18 m, die sich dabei in einer Höhe bis zu 0,94 m erhalten hat. Bei der Freilegung wurden drei Steinlagen aufgedeckt mit Buckelquadern unterschiedlichen Formats⁸.

Bei den früheren Schürfungen hatte man an den mit „b“ im Plan bezeichneten Stellen Mauerzüge aufgedeckt, die größtenteils aus Hausteinen unterschiedlichen Formats mit geflächter Oberfläche und schmalem Randschlag bestehen. Im SO des Plateaus sind nur wenige Quader aufgedeckt, so daß keine näheren Angaben über den Verlauf und die Stärke der Mauer möglich sind. Im NO hingegen konnte der Mauerzug auf eine Länge von 2,80 m freigelegt werden; er verläuft 0,92 m vom Grenzstein entfernt in NS-Richtung (35° nach W abweichend). Hier fand sich ein Quader, der auffallend gut bearbeitet ist und ebenfalls eine Flächung mit schmalem Randschlag zeigt; er ist der größte der aufgedeckten Werksteine und mißt wie folgt: 0,72 m lang; 0,57 m breit; ca. 0,23 m hoch.

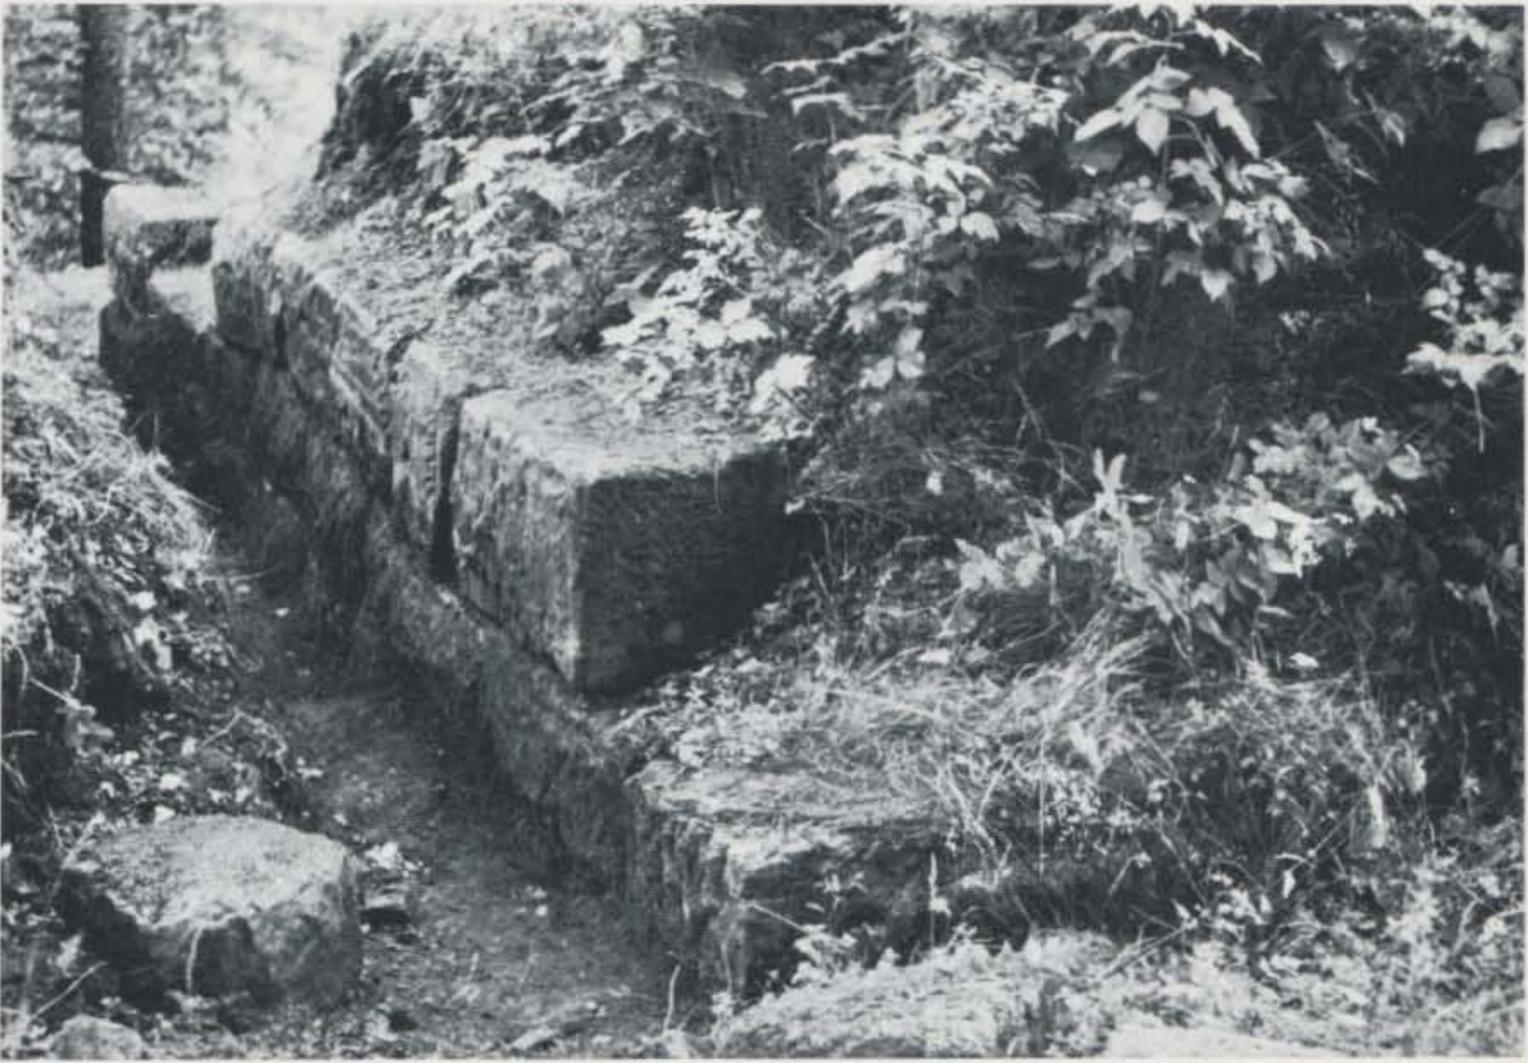
Mauerwerk des Bergfrieds (?)

Am unregelmäßigsten zeigt sich die unterste Lage; mit Ausnahme von einem Quader mit glatter Oberfläche bestehen die freigelegten Quader aus Buckelquadern; diese wohl⁹ über dem alten Planum aufsitzende Schicht mit einer nachgewiesenen Höhe von 0,48 m wird überdeckt von einer Steinlage von

0,35 m Höhe, die aus sehr langen Quadern besteht; darauf folgt die oberste noch „in situ“ befindliche Steinlage mit meist dem Quadratformat angenäher-ten Quadern in einer Höhe von 0,39 m. Während die 2. Lage noch an der W- wie der O-Ecke den Eckquader aufweist, fehlt in der 2. Lage der Eckverband. Es ist aufgrund des Befundes anzunehmen, daß im Eckverband Läufer und Binder übereinander wechselten, während dieser sonst geläufige Mauerverband an dem übrigen Mauerwerk nicht nachzuweisen ist. Stoß- und Lagerfugen sind, zumal in den beiden oberen Lagen, infolge der reichen Vegetation, die sich darin und darüber ansiedelte, etwas breiter geworden. Ursprünglich schlossen die Quader sehr eng aneinander an.

Die Quader erreichen im Eckverband eine Länge von 1,20 m bei einer Breite von 0,51 m und einer Tiefe von 0,45 m. Die sichtbare Seite ist in Form einer stark hervortretenden bossierten Fläche – meist mit einem Zangenloch in der Mitte – gegeben und wird von einem 3,5 cm breiten Randschlag eingefast. Hinter den Quadern sitzt ein Füllmauerwerk von nicht klar bestimmbarer Mächtigkeit, das aus Bruchsteinen unterschiedlicher Größe, Sand und wenig Mörtel besteht; die jetzige Stärke der Mauer kann mit 0,85–0,90 m angegeben werden. Eine nordwestliche wie nordöstliche, offensichtlich rechtwinklig weitergeführte Mauer konnte nur erschlossen, nicht aber ergraben werden. Anhaltspunkte dafür gibt der erwähnte Eckverband mit einem noch „in situ“ befindlichen Bossenquader an der O-Ecke der Mauer.

In der Buckelquadermauer, die vor einem Schuttkegel im NW der Burgstätte liegt, werden wir die südliche Außenmauer eines Turmes, möglicherweise des Bergfrieds, der Burganlage sehen dürfen. Die übrigen Mauern konnten im Zuge der Untersuchungen lediglich im Ansatz nachgewiesen werden. Die sehr markant geformten Quader mit vortretenden Bossenpolstern, Randschlag und Zangenlöchern lassen sich einigermaßen datieren. Die Bossenquader mit Schlagrändern finden sich vornehmlich zur Hohenstaufenzeit im 12. bis 13. Jahrhundert und kommen in erster Linie an Bergfrieden vor¹⁰. Vergleich-

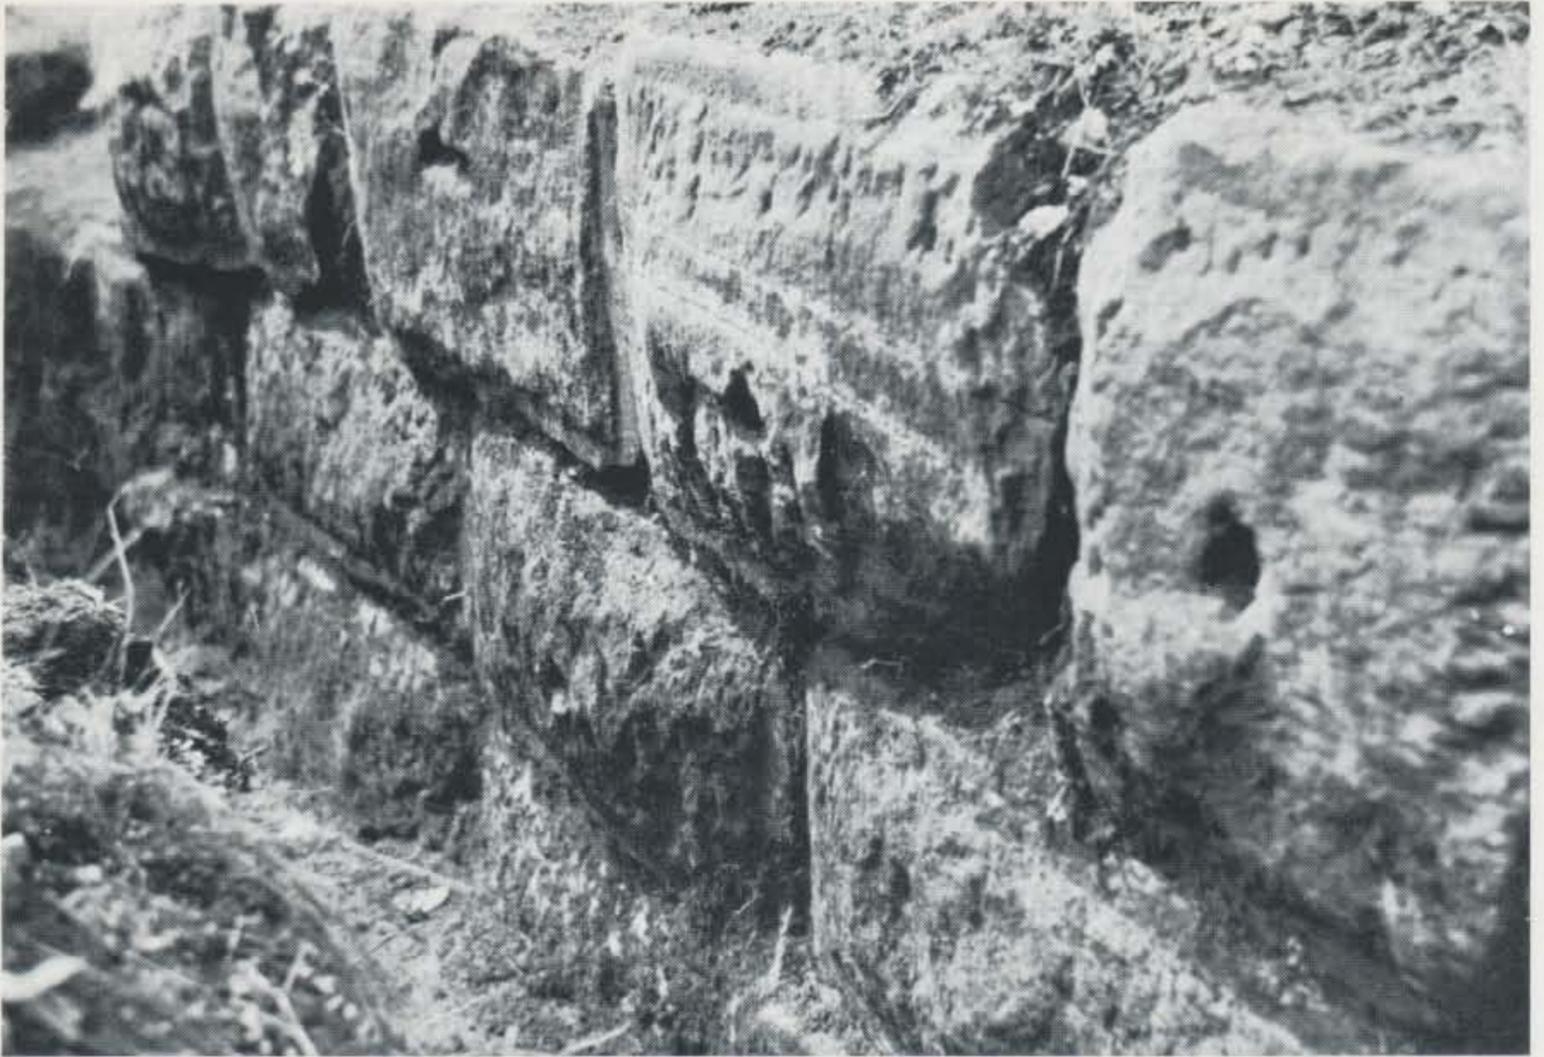
Teilstück des Mauerwerks

Die Mächtigkeit der Mauer konnte nicht klar bestimmt werden. Eine genaue Untersuchung ist durch die hart an der Mauer verlaufenden Zonengrenze, die die Mauer im Norden schneidet, nicht möglich. Bei den Untersuchungen fand sich in etwa 0,40 m Tiefe an der Mauer eine etwa 2 cm starke Brandschicht, die in gleicher Tiefe und Stärke an der Buckelquadermauer gefunden wurde.

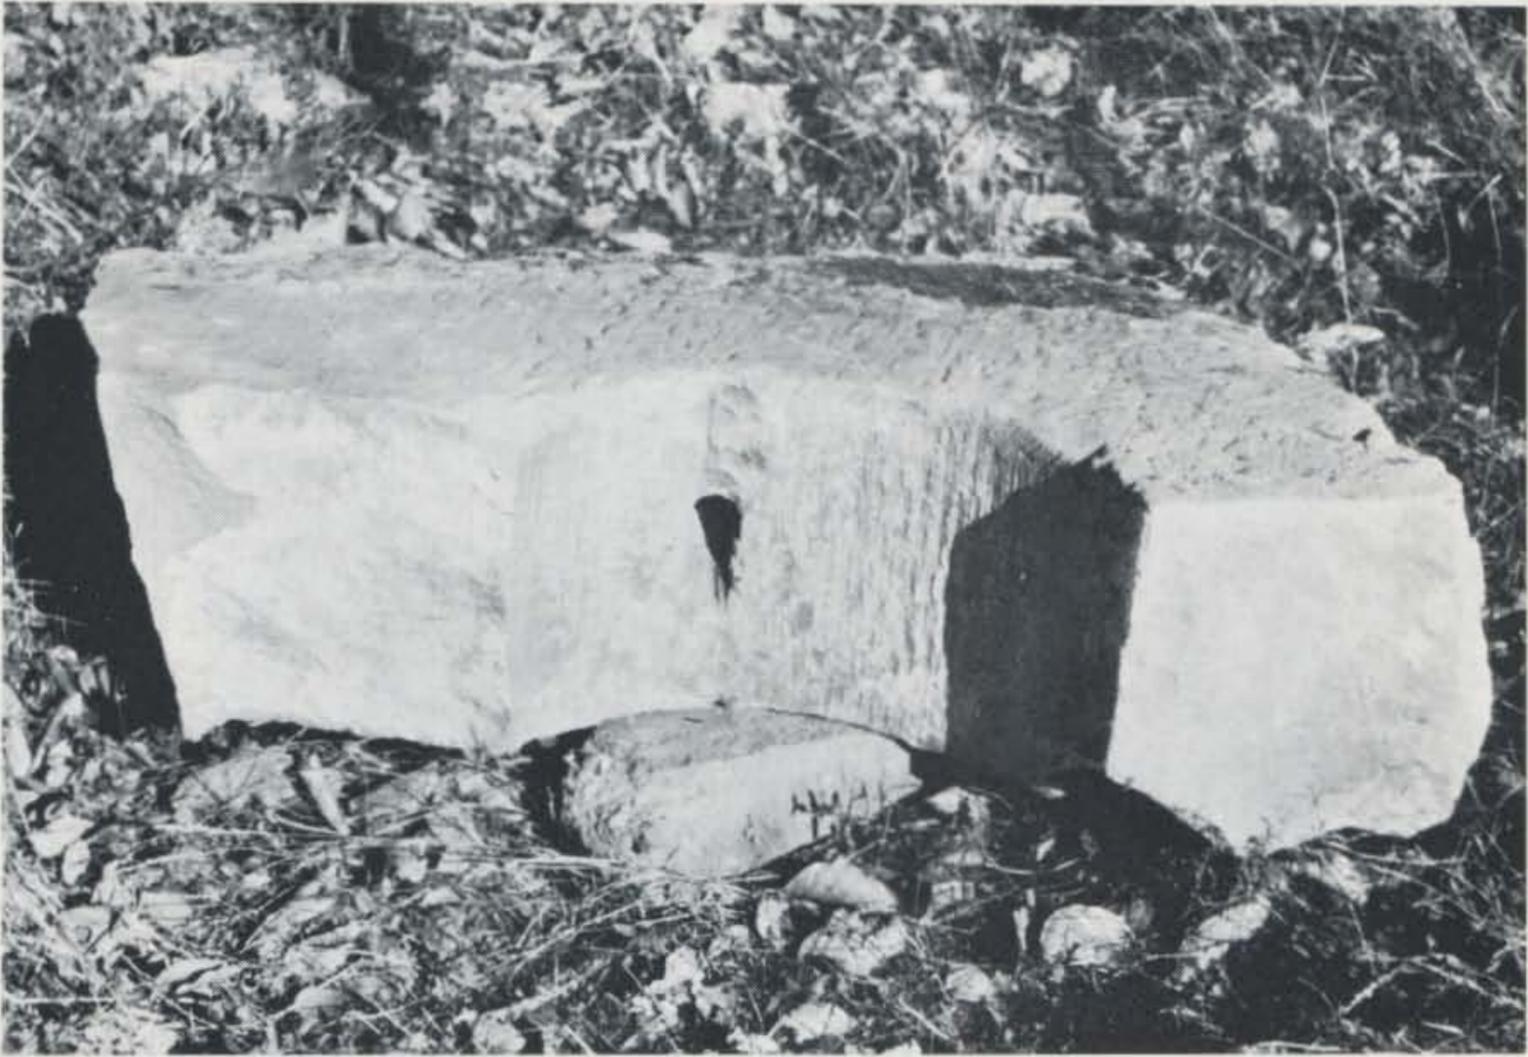
Monolither Sturz eines rundbogigen Fensters

Im Bereich der im NO das Burgplateau umgrenzenden Mauer wurden mehrere Architekturteile gefunden, die wie die Quader der Mauerzüge aus einheimischem Buntsandstein bestehen und die bei dem sonstigen Fehlen von Architekturresten besondere Beachtung verdienen (s. Abbildung). Das eine stellt einen monolithen Sturz eines rundbogigen Fensters dar, der aus feinkörnigem grau-roten Buntsandstein gearbeitet ist. Das Werkstück hat verschiedene Ausbruchstellen, ist aber sonst noch gut erhalten. Es ist etwa 0,35 m breit, 0,47 m hoch

und 0,185 m stark. Außen- und Innenseite heben sich durch unterschiedliche Oberflächenbehandlung ab. Während die Außenseite glatt geschlagen, genauer geflächt ist, steht die auf Einbindung in das Mauerwerk bestimmte Innenseite in Bosse. Die Rundung ist quer geflächt und wird von einem schmalen Randschlag eingefast. Die Weite der Rundung läßt auf ein etwa 0,27 m breites Fenster schließen. Im Scheitel der Rundung sitzt ein 4 cm tiefes Loch für einen Eisenstab mit schräger Einführrinne für eine Bleiverdichtung. An der Innenseite links neben dem Ansatz der Rundung ist ein weiteres Loch für einen Stab vorhanden, so daß für das schmale Fenster eine Vertikal- sowie Horizontalstabsicherung zu erschließen ist.

Nun zu den Architekturteilen, über deren Funktion schon bei der Beschreibung gehandelt worden ist. Während sich der monolithische rundbogige Fenstersturz zeitlich wegen der Steinbearbeitung kaum schärfer als wohl für hochmittelalterlich festlegen läßt, bieten die gut erhaltenen Profile der Türgewändesteine eine etwas bessere Datierungsgrundlage. Zwei Rundstäbe, die eine durch Plättchen abgesetzte tiefe Kehle umschließen, ergeben ein Profil mit „attischen Schnitt“, das im 13. Jahrhundert verbreitet ist; es hat sich, von vereinzelt auftretenden Beispielen abgesehen, bis um 1300 gehalten, zeigt also eine typisch frühgotische Formbehandlung. Die Fundstelle der drei Architekturteile (bei „c“ im Plan) ist wohl kaum in Verbindung mit dem ursprünglichen architektonischen Zusammenhang zu bringen, in dem die Teile gesessen haben. Sie sind wohl zu jener Zeit, als die Burg den umliegenden Dörfern als Steinbruchdiente, aus dem Verband gerissen und zufällig am Fundplatz liegengelassen.

Die drei aufgedeckten Architekturteile, die sich zur Zeit noch auf der Burgstätte befinden, sollten zu deren Sicherstellung in das Museum von Bad Hersfeld überführt werden. Eine Sicherung der wenigen freiliegenden Buckelquader wäre ebenfalls dringend erforderlich, da dort immer wieder von unberufener Seite Nachgrabungen, z. T. auch mutwillige Zerstörungen, vorgenommen werden, wie sich Verfasser bei einem Besuch noch jüngst²³ überzeugen konnte.

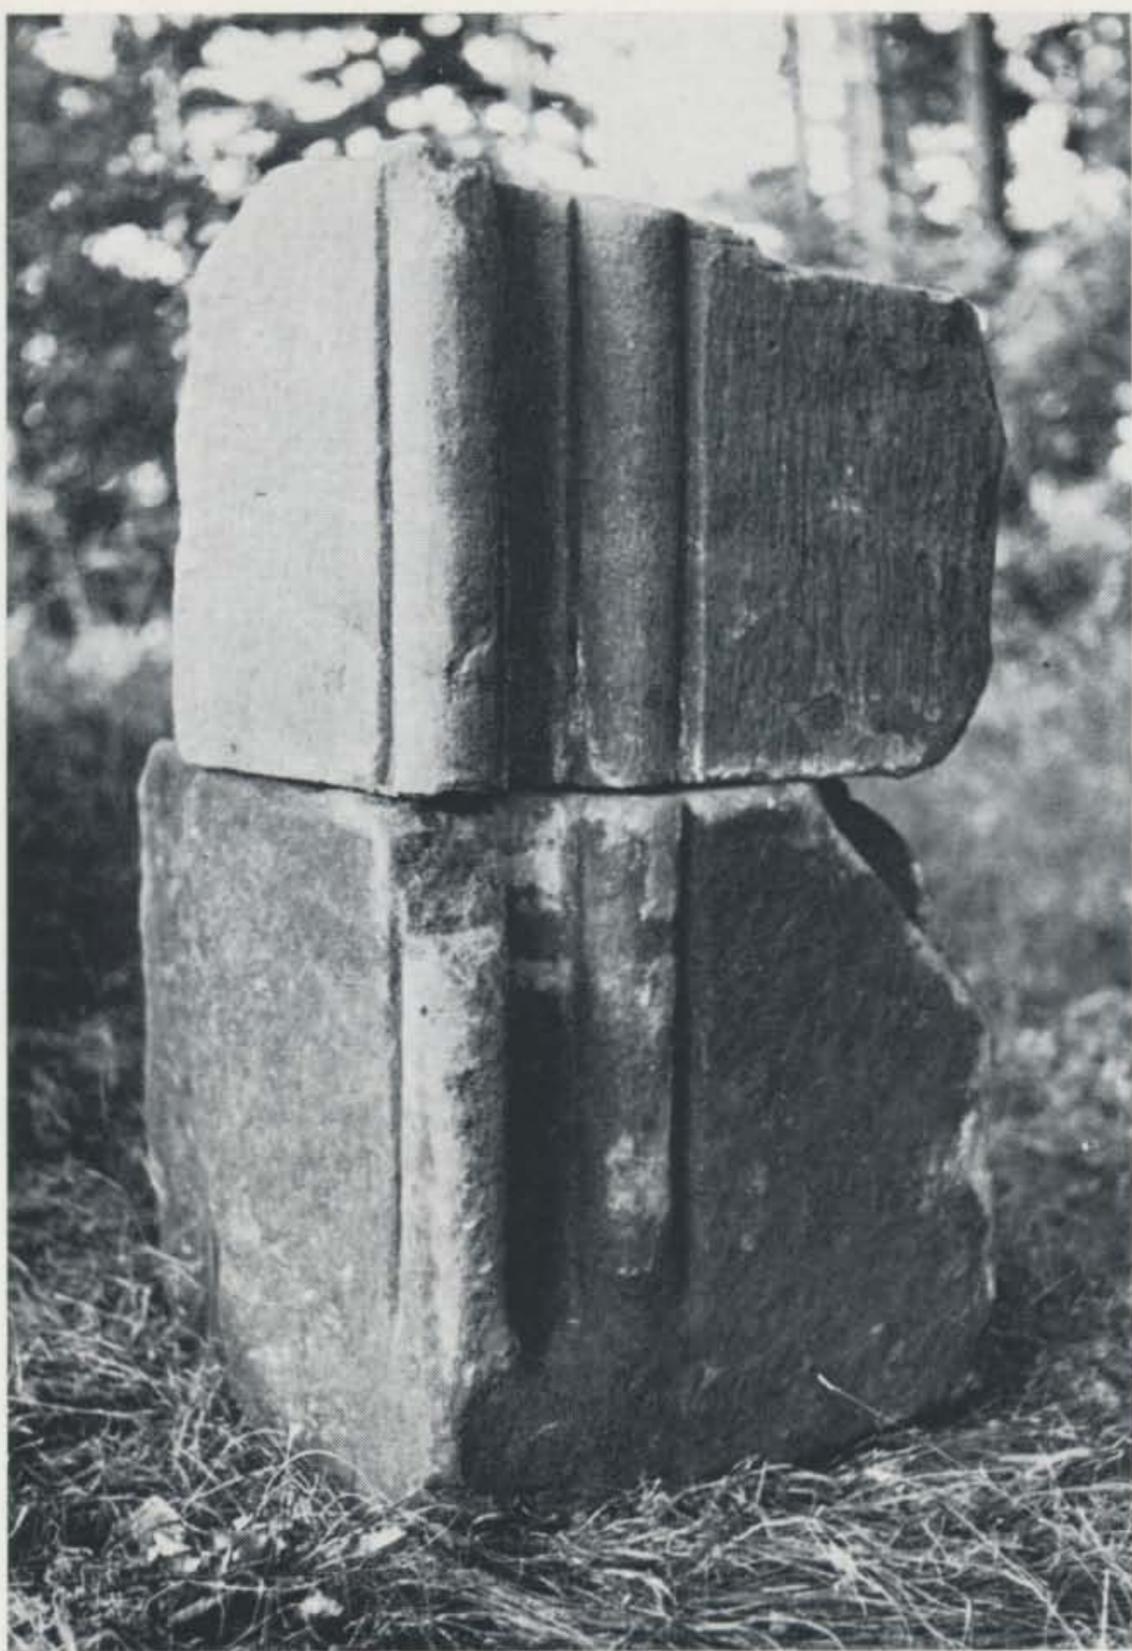
Zwei Werksteine eines rechten Türgewändes

Ferner fanden sich zwei Werksteine eines Türgewändes und ein kleines dazu gehöriges Fragment mit kräftigem Profil (s. Abbildung). Die beiden Werksteine aus rotgrauem grobkörnigem Sandstein gehören unmittelbar übereinander und sind auf der Oberfläche sorgfältig geflächt; sie ergeben eine Höhe von 0,774 m und entstammen dem Verband eines rechten Türgewändes mit Innenanschlag der Tür. In einer Höhe von 9,5 cm über der wohl unmittelbar unter dem unteren Werkstück anzunehmenden Türschwelle beginnt ein Profil, das eine von zwei Rundstäben gefaßte Kehle zeigt, die gegen diese durch Plättchen geschieden ist; eine Kerblinie setzt die Stäbe nach den Quaderflächen ab. Die durch das kräftige Profil überspielte Türkante lag vor einer im Abstand von 0,278 m an einen Rücksprung anschlagenden Türe (s. Zeichnung). Beide Architekturteile sind noch recht gut erhalten. Bei dem einen Werkstück sind lediglich kleine Ausbrüche festzustellen, das obere Stück ist nach oben zu abgebrochen. Es wurden noch zwei kleine Fragmente mit dem Stabprofil gefunden, die zu einem weiteren Werkstück des Türgewändes gehörten. Im übrigen sind bei den Schürfungen Bruchstücke von Dachziegeln — „Mönch und Nonne“ sowie Firstziegelreste —, Stücke von Kalkmörtel und kleine Scherben von Irdenware und Steinzeug gefunden worden, die wegen ihrer geringen Größe keine eindeutigen Schlüsse auf Form und Datierung zulassen.
