## Die Burg Hessenstein und ihre bauliche Entwicklung bis etwa 1800

von Reinhard Gutbier

Durch einen Hinweis des Museumsleiters cand. phil. Seib wurde das hessische Landesamt für geschichtliche Landeskunde (Marburg) im Sommer 1968 auf einen durchgreifenden Um- und Neubau der Burg Hessenstein bei Ederbringhausen (Kreis Frankenberg) aufmerksam gemacht.

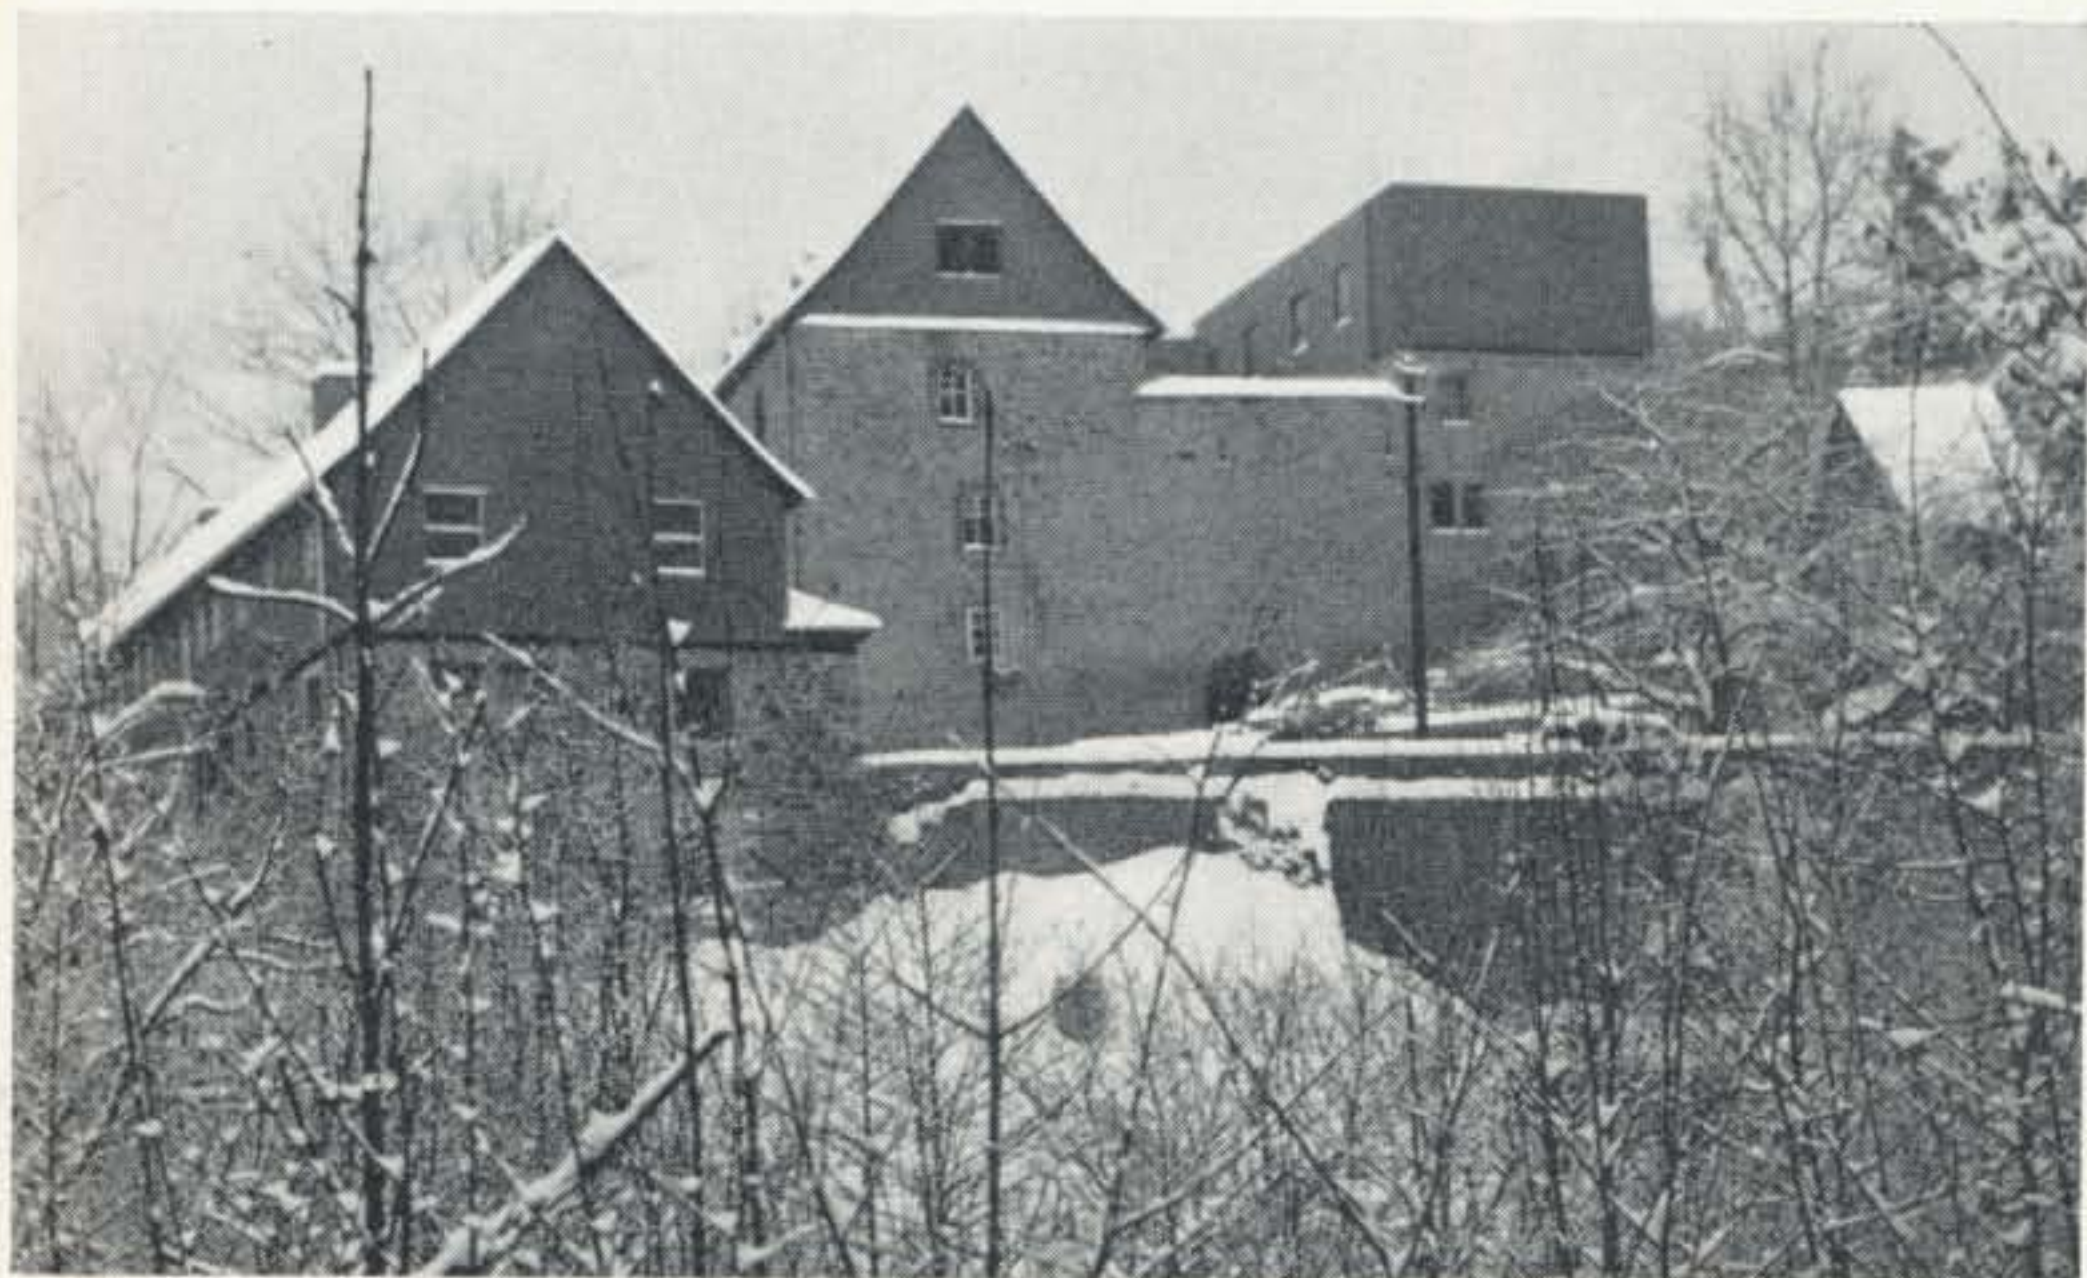
Abb. 2  
Hessenstein,  
Gesamtansicht von Süden  
nach dem Umbau  
(Winter 1969/70).

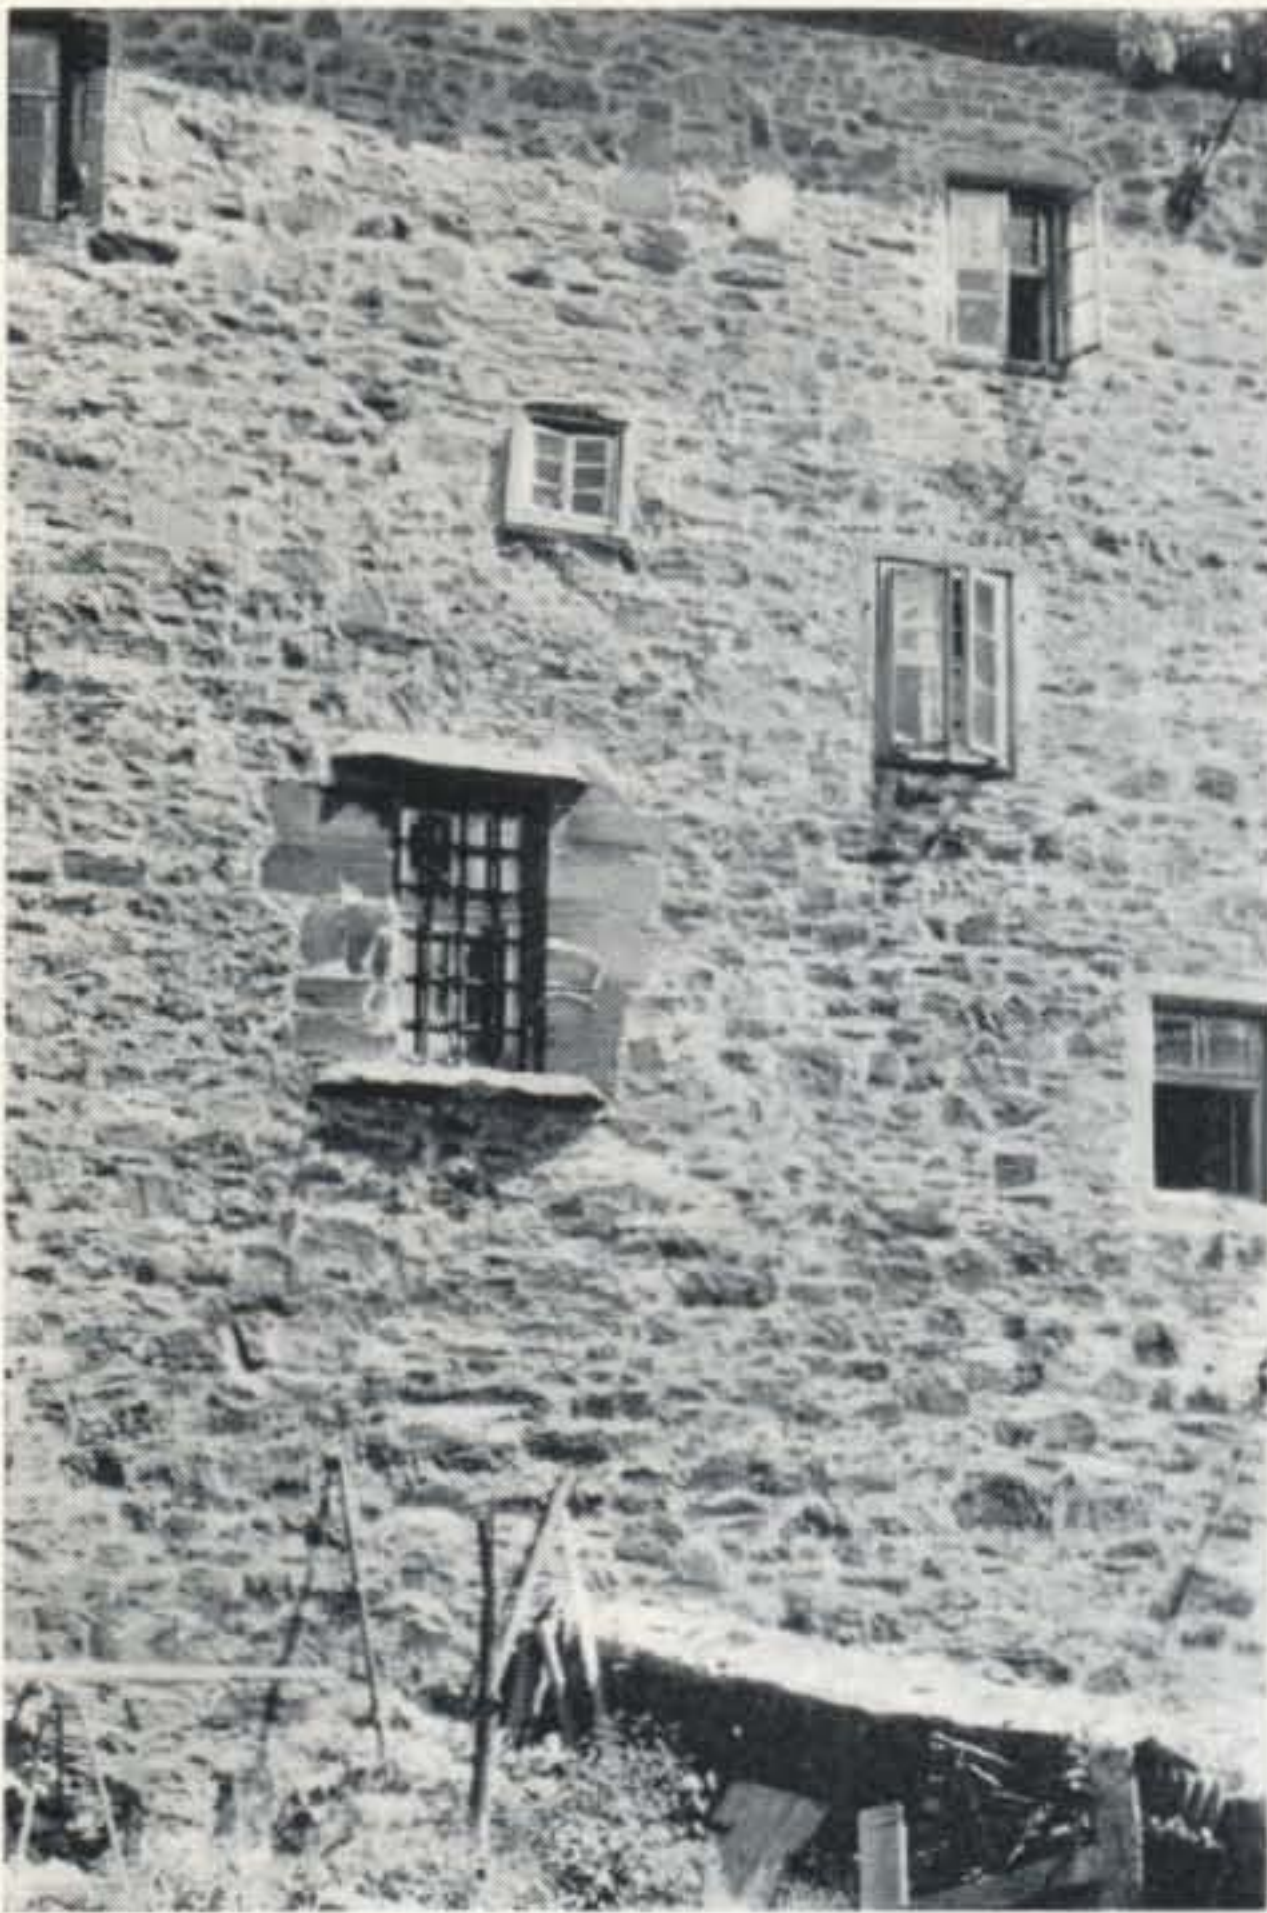
Abb. 5a  
Hessenstein, Hauptbau (Westflügel),  
nördliche Hälfte.  
vor dem Umbau (Sommer 1968).

(Pl. 2c). Im Gegensatz zu den übrigen sind sie stichbogig gewölbt und passen nicht zu der heutigen Raumeinteilung. In der Westfassade sieht man noch zwei der dazugehörigen, wenn auch vermauerten Fenster (Abb. 5a/b). Ihre lichte Weite betrug etwa 45 : 89 cm; die Rahmen waren entweder gekehlt oder hatten einfache, etwa 1 Fuß über der Sohlbank auslaufende Fasen.

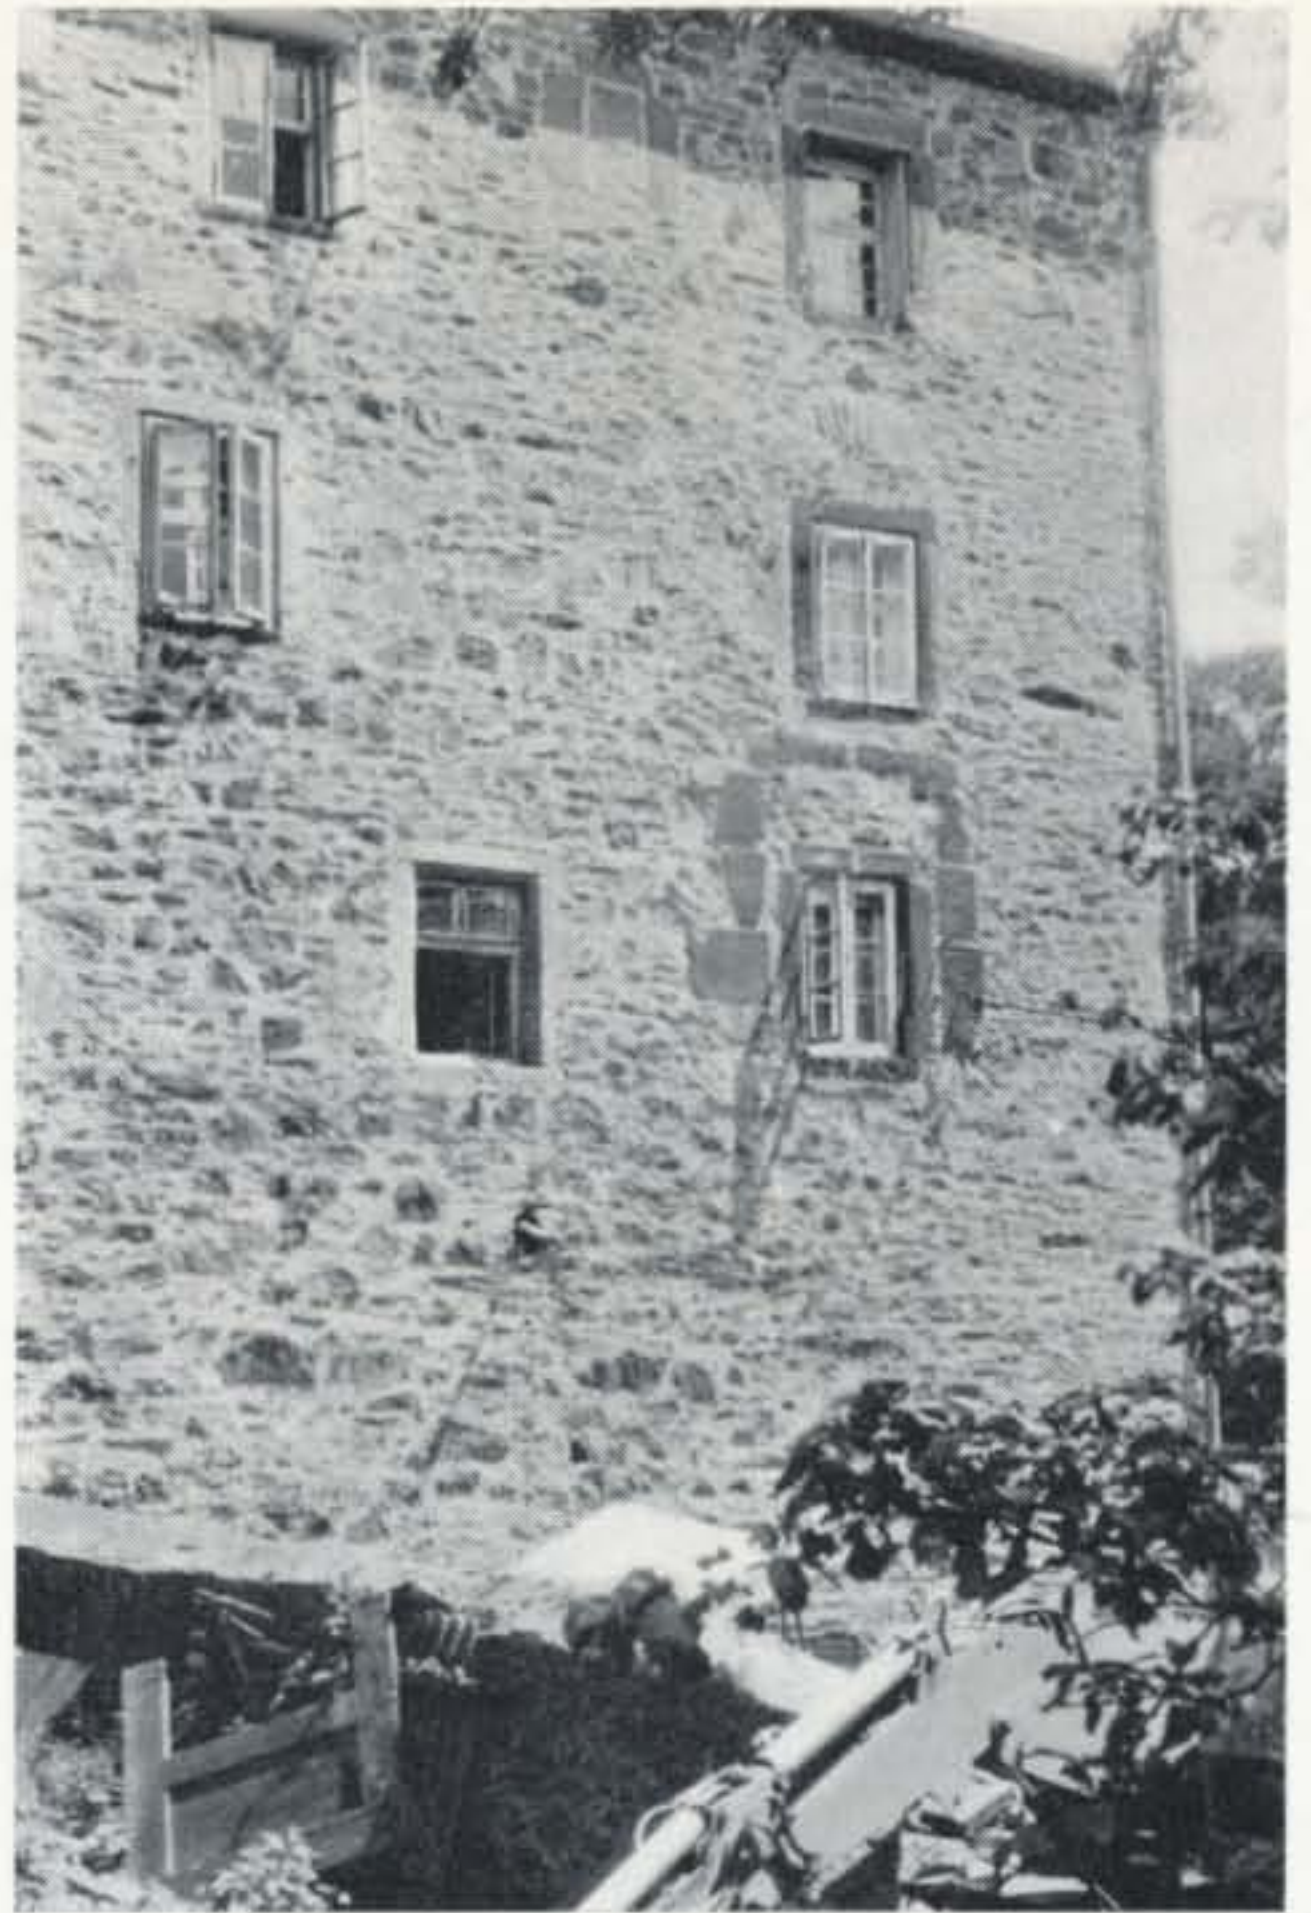
Abb. 5b  
Hessenstein, Hauptbau (Westflügel),  
südliche Hälfte  
vor dem Umbau (Sommer 1968).

Die jetzigen F e n s t e r des südlichen Erdgeschoßraumes liegen in höheren und größeren vermauerten Fenstern, welche die Geschoßdecke überschneiden; ein ähnliches Fenster ist in der ehemaligen Küche noch erhalten (Pl. 5, Abb. 5b) und hat flache, spätgotische Kehlprofile, einen Wasserschlag über der Fensteröffnung und eine vorspringende Fensterbank. Hierin zeigen sich für unsere Gegend seltene Einflüsse des italienischen 15. Jhs. Leider wurde die Fensterverdachung durch herabfallende Steine bei einem Fensterdurchbruch im ersten Obergeschoß 1969 unnötig beschädigt. Die vermauerten Erdgeschoßfenster hatten ähnliche Verdachungen und Sohlbänke, die später abgemeißelt worden sind (Abb. 5a). Bei der Anlage der kleineren Fenster wurden die alten Nischen beibehalten. Auch die Nischen im Nordraum gehören wohl in die selbe Zeit. Alle haben Balkeneinschübe, die wohl zu einer alten Verschlussvorrichtung gehören.

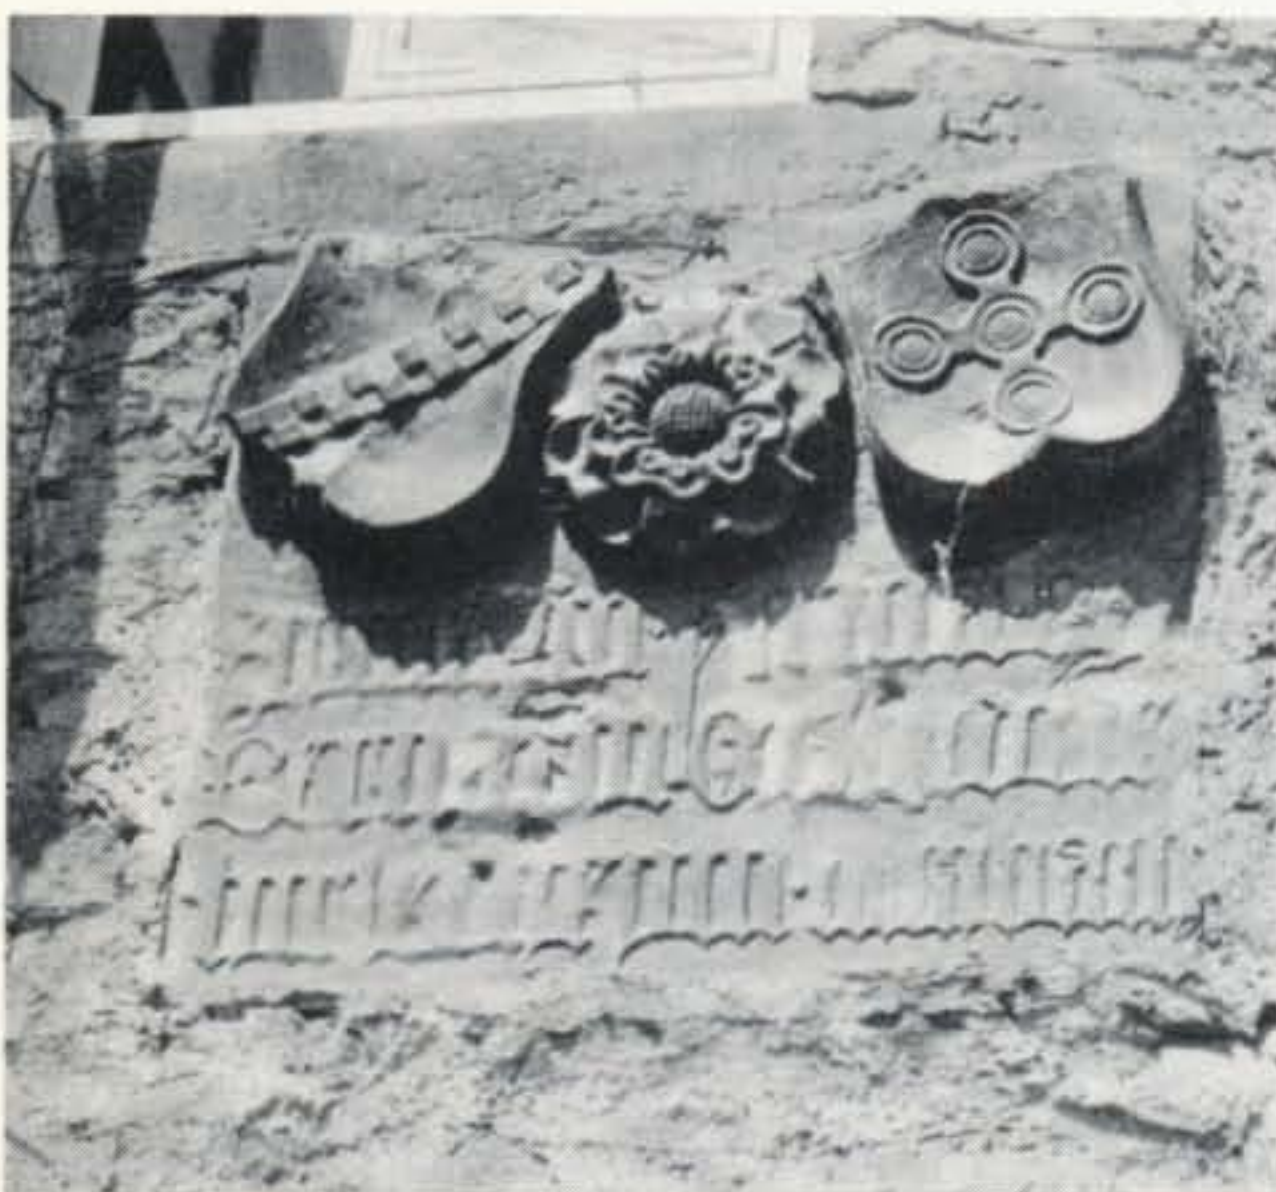
Abb. 6  
Hauptbau, Südgiebel: Inschriftplatte  
unterhalb des Erdgeschoßfensters

Unter dem alten Fenster im Westgiebel ist außen ein spätgotischer I n - s c h r i f t s t e i n eingelassen (Abb. 6). Er trägt zwei Wappen, die sich sym-

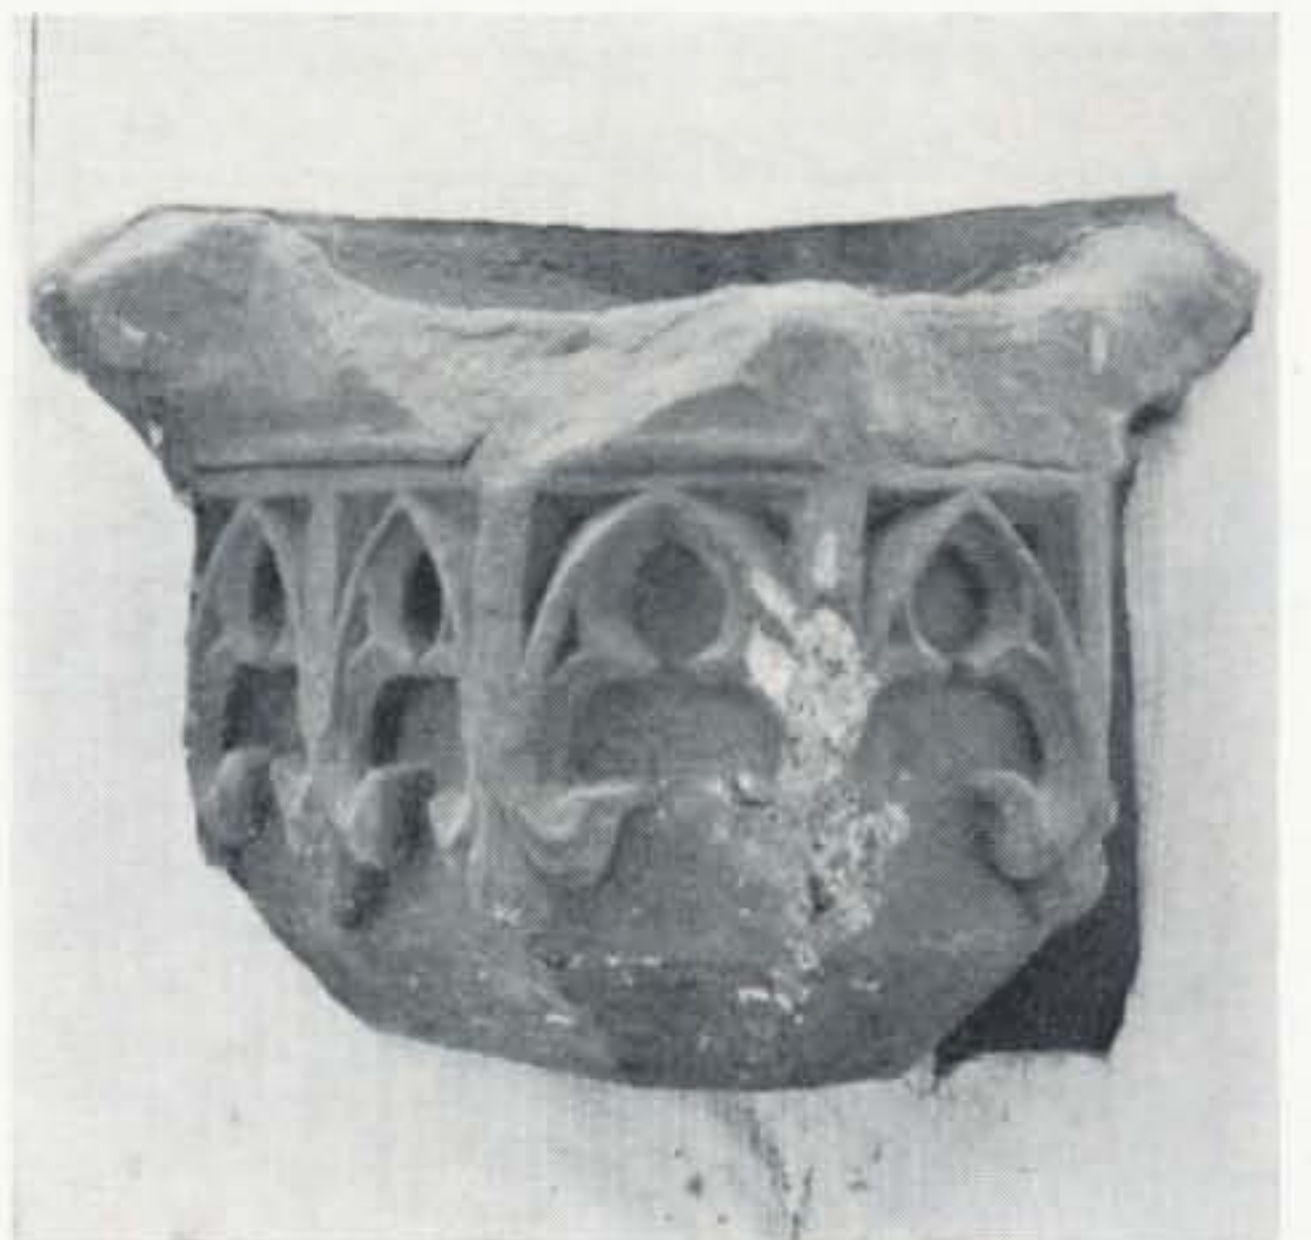
Abb. 7  
Hauptbau, Weihwasserbecken in Raum 3

An weiteren architektonischen Einzelheiten sind z. B. im Südraum des Erdgeschosses zwei *Wandschränke* mit barocken Türbeschlägen zu nennen; doch wurden sie aus völlig unverständlichen Gründen jetzt zugemauert und die Türen zerstört. In der Nordwestecke des gleichen Zimmers ist ein *Weihwasserbecken* eingemauert (Abb. 7), das wohl zur gleichen Zeit wie die Inschrifttafel entstand. Die Türe zum Südraum wurde in ihrer ursprünglichen, spitzbogig geschlossenen Form wieder hergestellt.

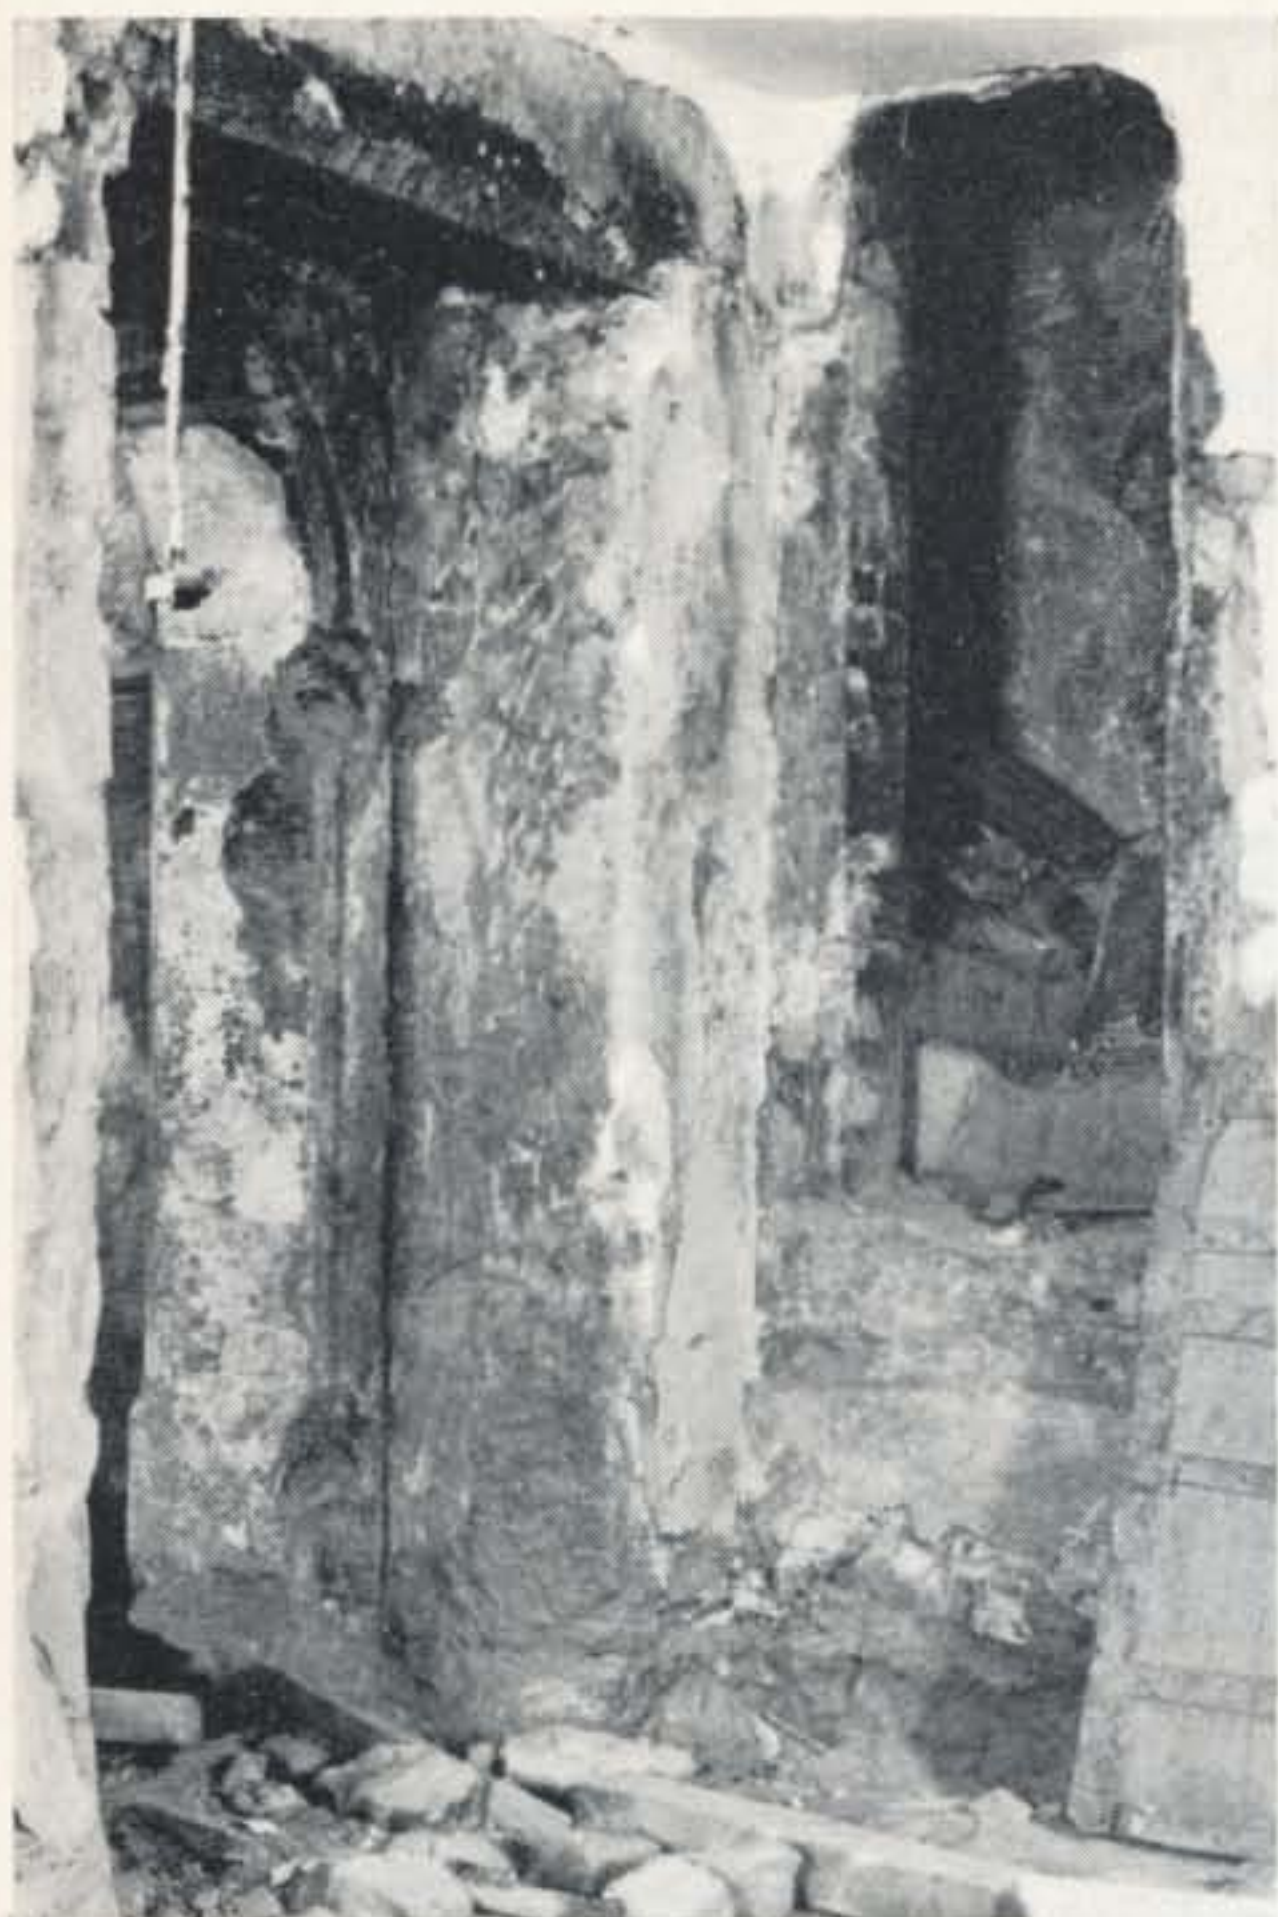
Abb. 8  
Hauptbau, spätgotischer Zugang zu Raum 3  
und unterer Zugang zur kleinen Wendel-  
treppe (während des Umbaus)

1968 wurde in der Ostwand des Südraums eine enge steinerne Wendeltreppe wieder freigelegt, die rundlich ausbuchend (wie eine flache Apsis) in den Hof vorspringt (Abb. 8 u. 9). Sie endet heute im ersten Obergeschoß vor der südlichen Scheidewand und steht zur derzeitigen Raumeinteilung in Widerspruch (Pl. 4). Eine zugemauerte Nische im zweiten Obergeschoß deutet darauf hin, daß die Treppe ursprünglich bis zum 2. Obergeschoß führte; jedoch läßt sich dies heute nicht im einzelnen nachweisen.

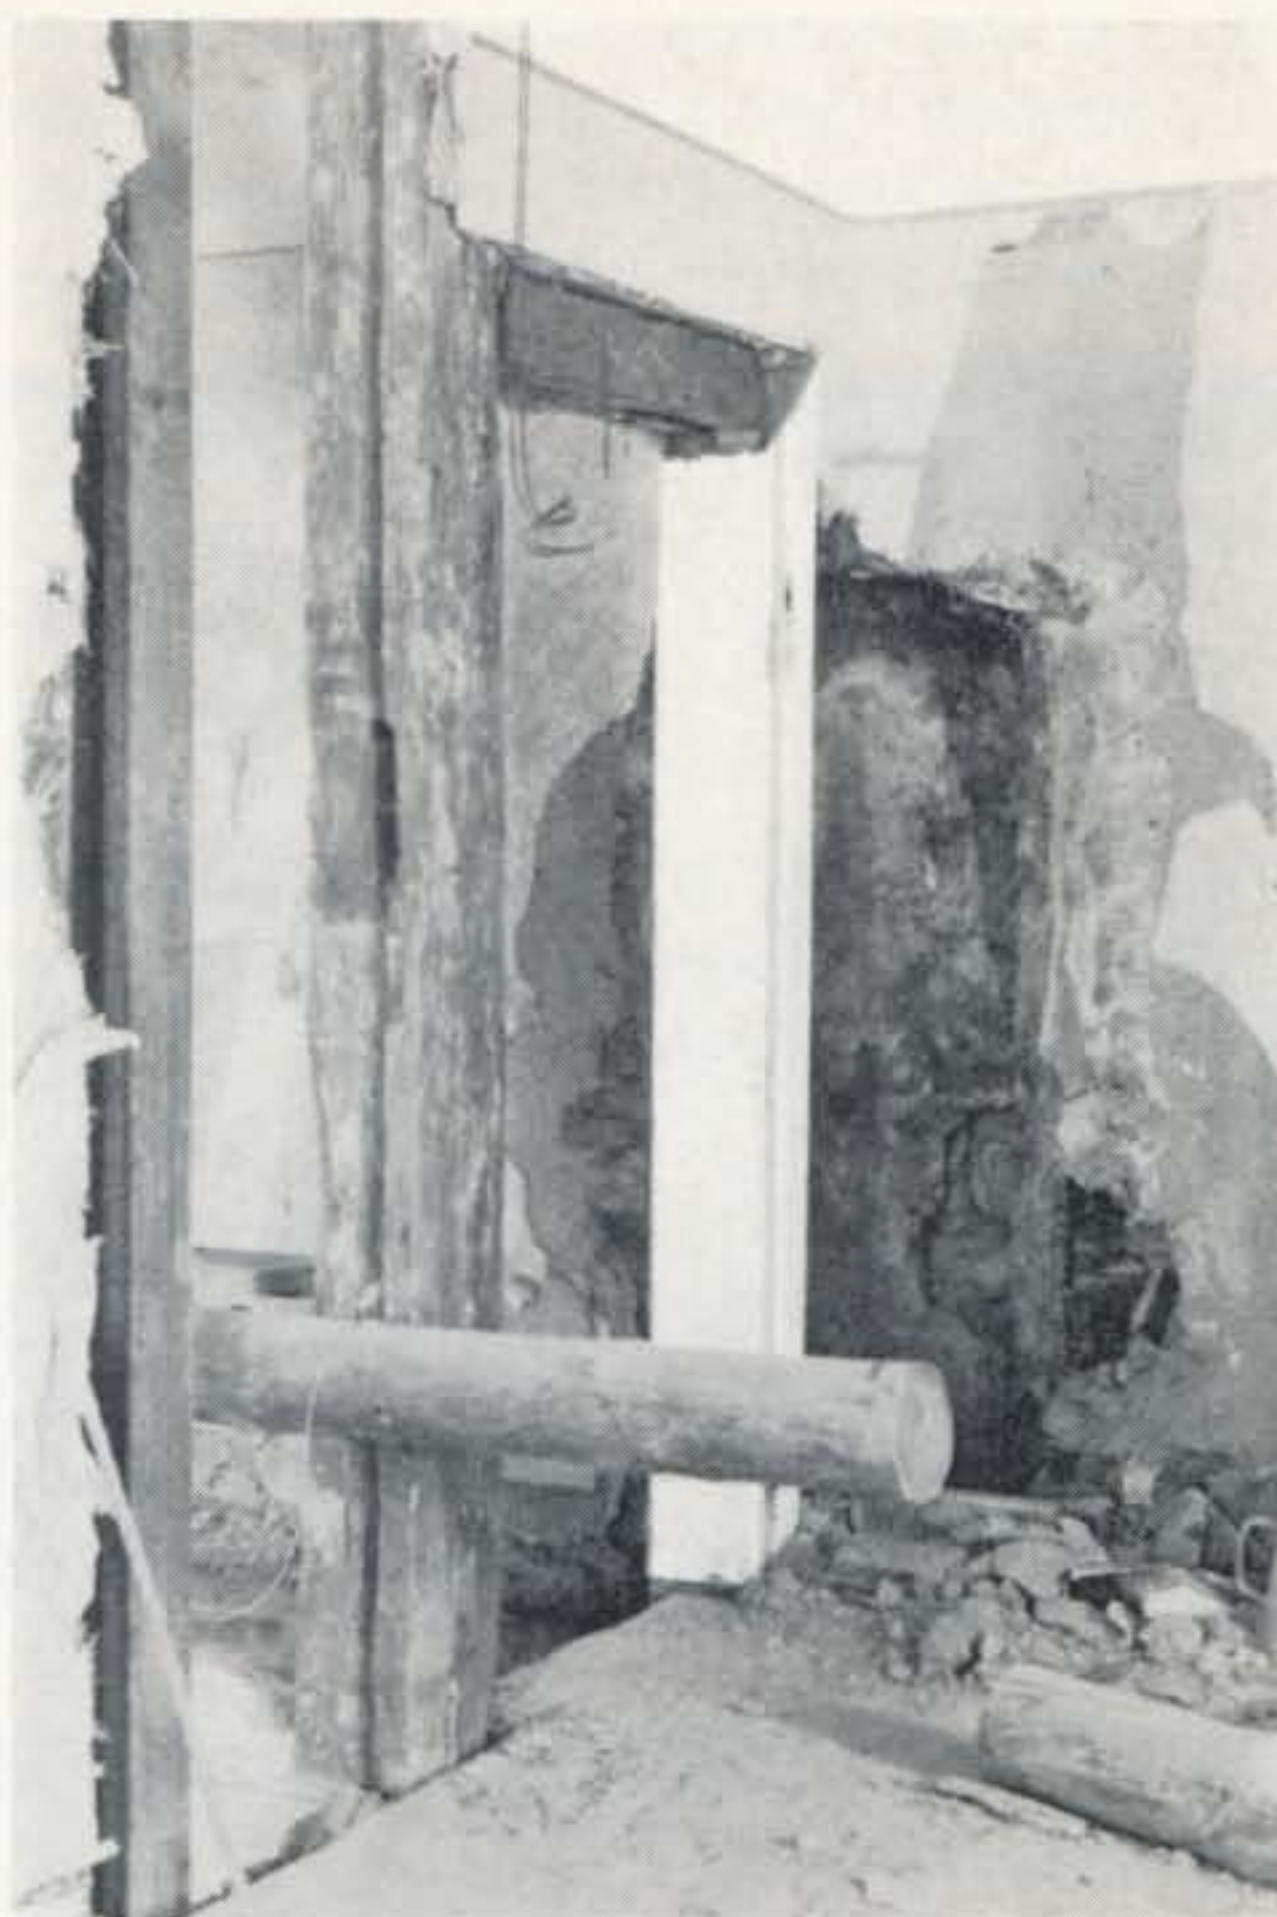
Abb. 9  
Hauptbau, Türe des 19. Jh. und Ausgang  
der Wendeltreppe im ersten Obergeschoß  
(Raum während des Umbaus)

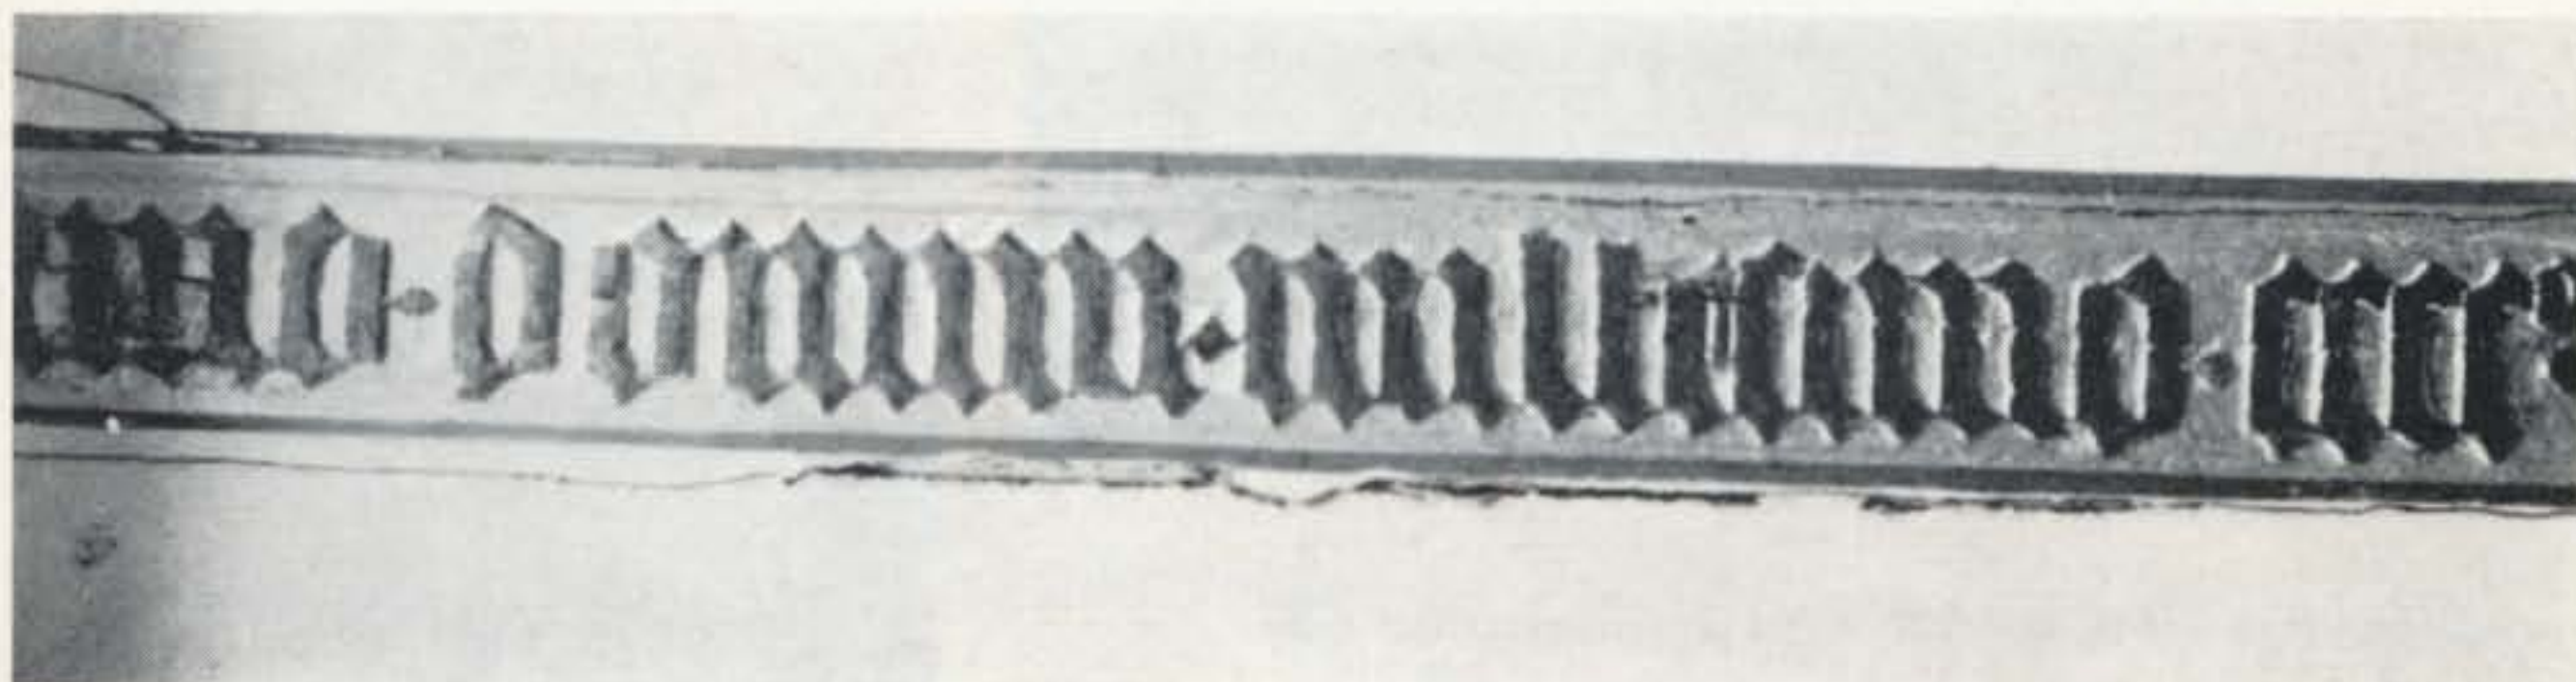
Abb. 10  
Hauptbau, Raum 3, Inschriftbalken von 1481 (Teilaufnahme vor Freilegung der Decke)

Auch im S ü d r a u m liegen die Deckenbalken parallel zur Gebäudelängsachse. Sie ruhen einerseits auf der südlichen Trennwand und mit dem anderen Ende auf einem schmalen Mauerabsatz mit Mauerlatte; da die Spannweite kurz ist, konnte auf Unterzüge verzichtet werden. Beim Umbau stellte es sich heraus, daß alle Deckenbalken dieses Zimmers eine spätgotische Profilierung haben, die aus Kehlen und Stäben zusammengesetzt ist (Pl. 7b). In einen Holzbalken ist die folgende Inschrift eingeschnitzt: „Anno domini mccccclxxxi . . .“, deren zweite Hälfte durch unsachgemäße Restaurierung früherer Zeiten unleserlich wurde (Abb. 10). Da die Mauerlatte auf der Trennwand das gleiche Profil hat und der Inschriftbalken nicht in der Raummitte liegt, muß man eine Zweitverwendung der Hölzer annehmen.

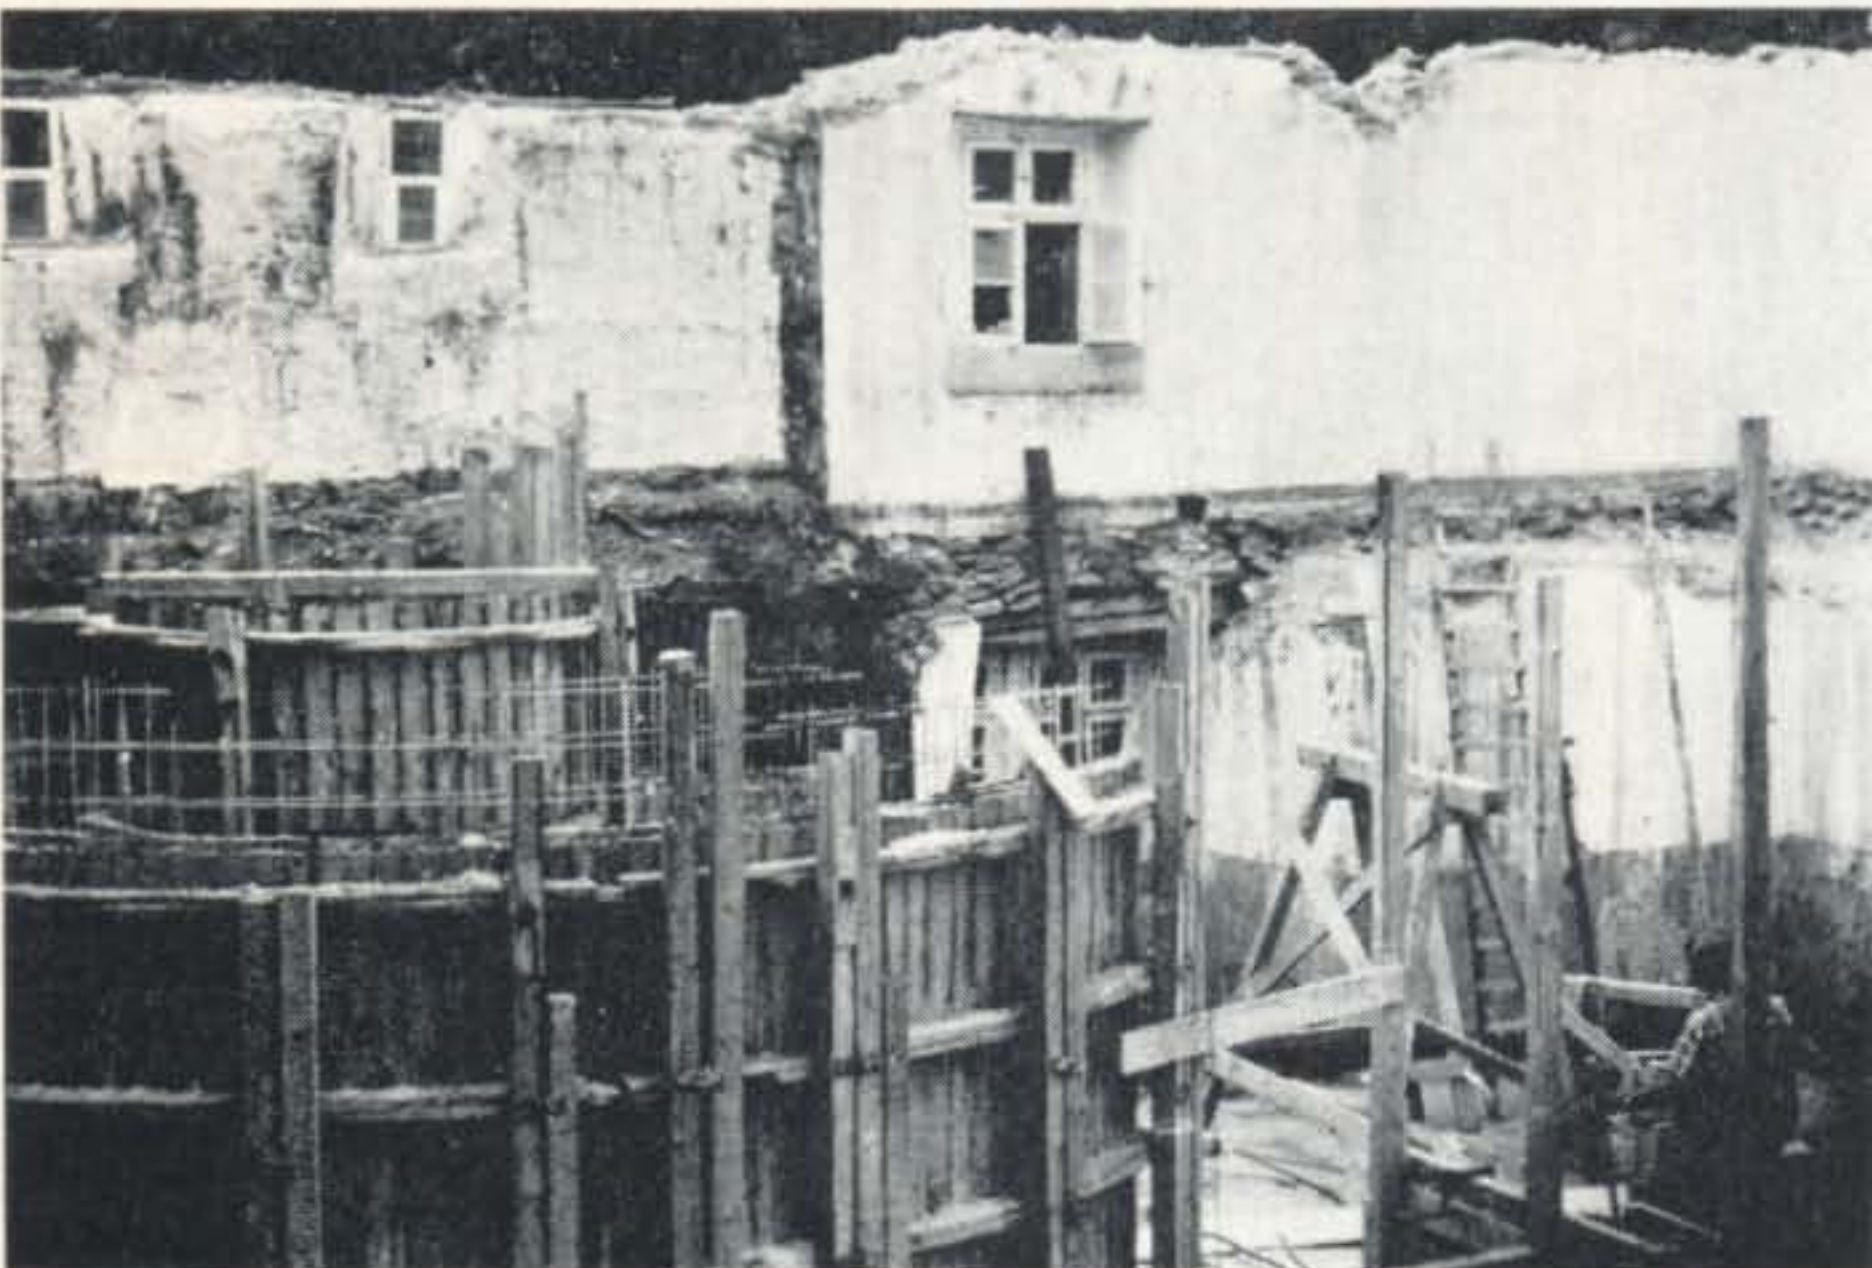
Abb. 11a

Hessenstein, Nordbau und nördliche Giebelwand des Ostbaus, 1. und 2. Obergeschoß von Süden, während des Umbaus. Im Vordergrund links Einschalung für den modernen Treppenturm

Da die hölzernen Teile des Nord- und Ostbaus nicht mehr vorhanden sind, kann ich die Beschreibung kurz fassen. Der dreigeschossige *N o r d b a u* hatte in jedem Stockwerk nur einen Raum. In der Nordwestecke des Erdgeschosses stand nach einem Plan des Landbaumeisters Arend aus der Zeit zwischen 1817 und 27<sup>8</sup> (Plan 10) ein steinerne Einbau; der Form nach handelte es sich um einen Kaminunterbau. Aus dem gleichen Plan läßt sich ablesen, daß die halbe Erdgeschoßwand zum Hof hin aus Stein bestand, die andere Hälfte aus Fachwerk. Da der steinerne Teil mitten in einem Türgericht abbricht, muß man annehmen, daß ursprünglich die ganze Hoffront dieses kurzen Gebäudes gemauert war, und erst später der Steinbau zum Teil durch einen hölzernen ersetzt wurde. Leider sind die steinernen Teile hier wegen des modernen, runden Treppenturmes schon 1968 abgebrochen worden, so daß nähere Angaben unmöglich sind. Ursprünglich wurde der ganze Nordbau fast nur vom Hof her belichtet; denn die Fenster in der Ringmauer sind bis auf zwei Schlitz im dritten Geschoß — hier ist der ehemalige Wehrgang in das Haus einbezogen — neu (Abb. 11a).
