## Die Burg Hessenstein und ihre bauliche Entwicklung bis etwa 1800

von Reinhard Gutbier

Durch einen Hinweis des Museumsleiters cand. phil. Seib wurde das hessische Landesamt für geschichtliche Landeskunde (Marburg) im Sommer 1968 auf einen durchgreifenden Um- und Neubau der Burg Hessenstein bei Ederbringhausen (Kreis Frankenberg) aufmerksam gemacht.

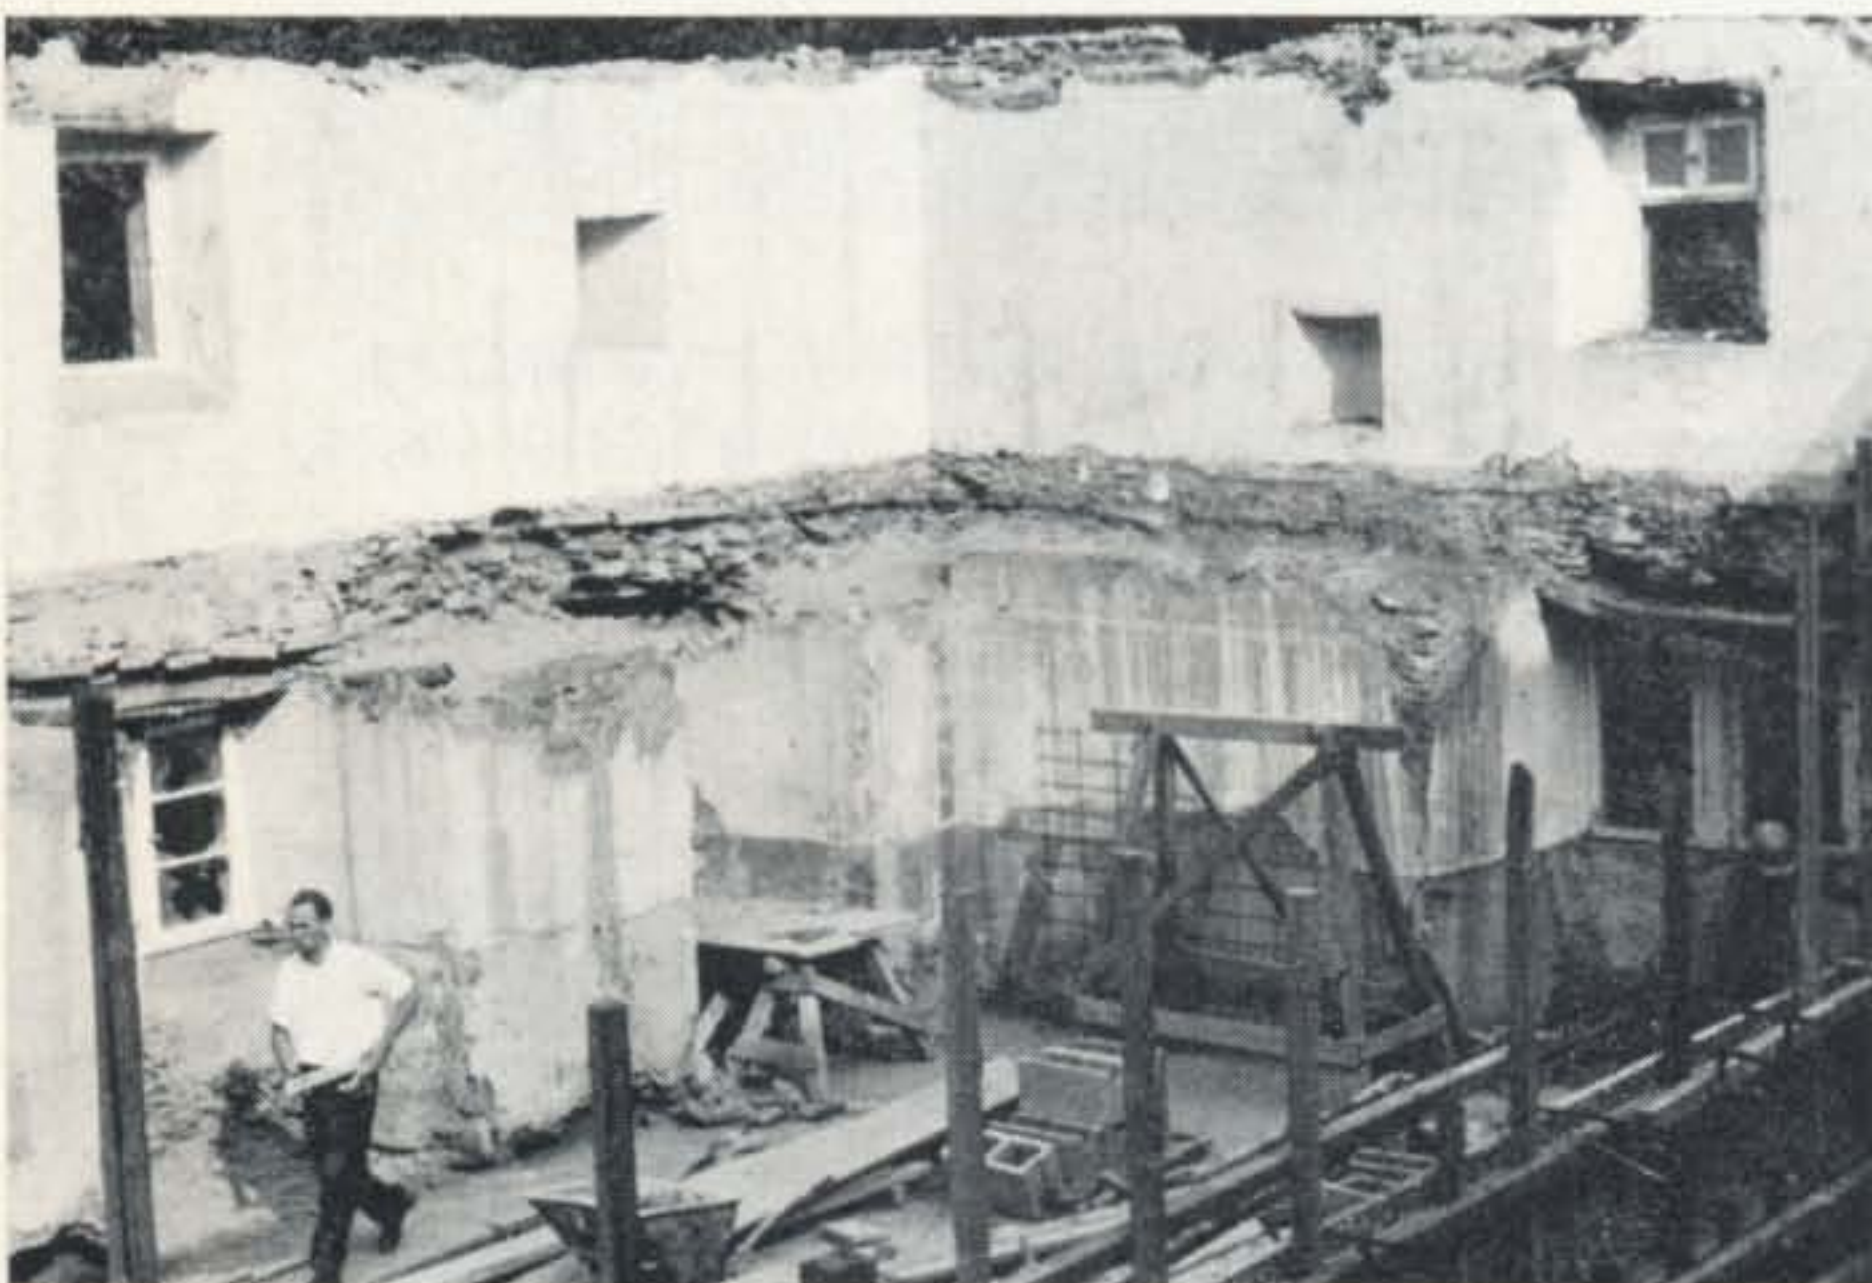
Abb. 11b

Hessenstein, Ostflügel. 1. und 2. Obergeschoß, Süd Hälfte von Westen (während des Umbaus). Im 2. Obergeschoß vermauerte Schießscharten
